UTILIZACIÓN DEL MÉTODO PARA LA IDENTIFICACIÓN Y CORRECCIÓN DE CONEXIONES
ERRADAS EN EL SISTEMA DE ALCANTARILLADO DE BOGOTÁ POR LA EAB-ESP

TRABAJO PRESENTADO EN LA MODALIDAD DE PASANTÍA PARA OPTAR AL TÍTULO DE
INGENIERA AMBIENTAL

UNIVERSIDAD DE CUNDINAMARCA
SECCIONAL GIRARDOT
PROGRAMA DE INGENIERÍA AMBIENTAL
FACULTA DE CIENCIAS AGROPECUARIAS
GIRARDOT
2016

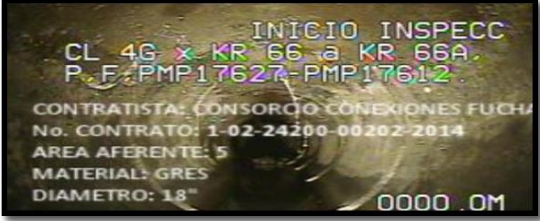
CONEXIÓN ERRADA DE ALCANTARILLADO SANITARIO A PLUVIAL	DOMESTICA	N° 66-24 A LAS 2

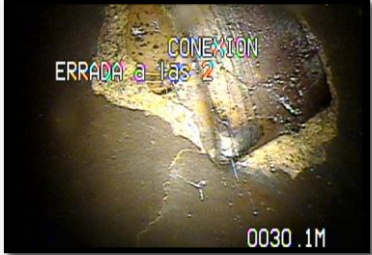
CONEXIÓN ERRADA DE ALCANTARILLADO SANITARIO A PLUVIAL	DOMESTICA	No 66 - 34 a las 2

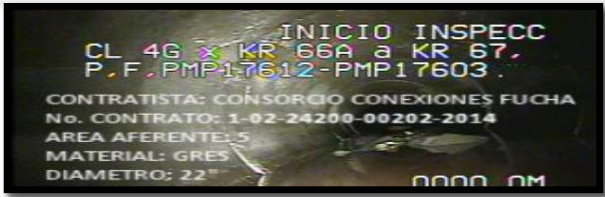
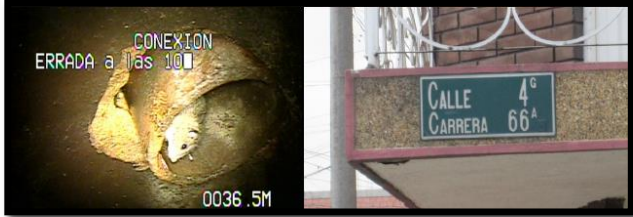
CONEXIÓN ERRADA DE ALCANTARILLADO SANITARIO A PLUVIAL	DOMESTICA	Cra 66A Parqueader o esquina Salud Total a las 10

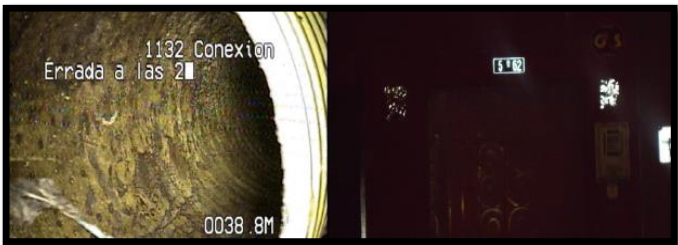
CONEXIÓN ERRADA DE ALCANTARILLADO SANITARIO A PLUVIAL	DOMESTICA	No 5b - 62 a las 2

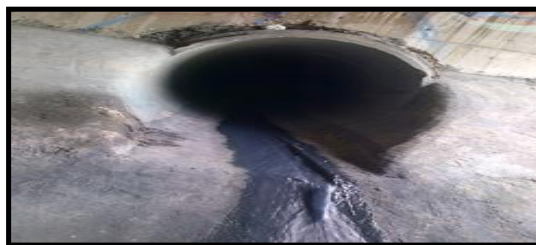
Descarga No	62	
Dirección de la descarga	CI 4G x Cra 66 a Cra 66A (No 66 - 24)	
Cuenca	Río Fucha	
Zona EAAB	5	
Margen	Derecha	
Coordenadas	NORTE	ESTE
	4°37'44,2"	74°07'33,9"
Localidad	0	
Uso del suelo		
Tipo de alcantarillado		
Fuente Superficial asociado

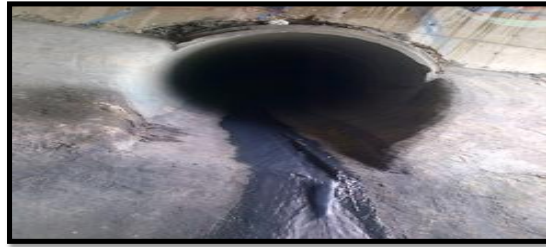
Registro fotográfico de la descarga

Descarga No	63	
Dirección de la descarga	Cl 4G x Cra 66 a Cra 66A (No 66 - 34)	
Cuenca	Río Fucha	
Área Aferente	5	
Margen	Derecha	
Coordenadas	NORTE	ESTE
	4°37'44,2"	74°07'33,9"
Localidad	#N/A	
Uso del suelo		
Tipo de alcantarillado		
Fuente Superficial asociado

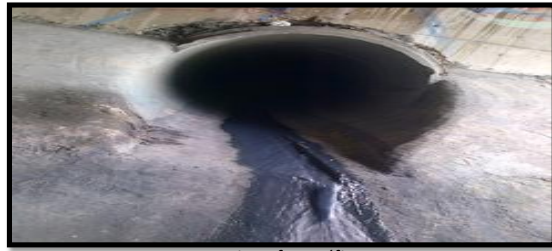
Registro fotográfico

Localización desde pozo	43,4 metros		
				Costado del predio	0		
				Dirección del predio	Cl 4G x Cra 66 a Cra 66A (No 66 - 34)		
				Identificación	63

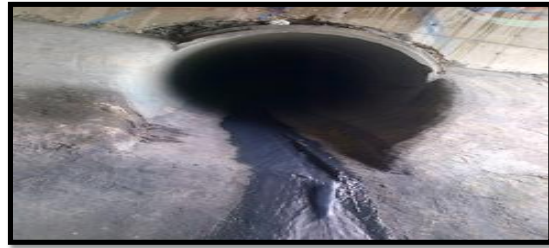
Descarga No	64	
Dirección de la descarga	Cl 4G x Cra 66A a Cra 67 (No 66A Parquadero salud total)	
Cuenca	Río Fucha	
Área Aferente	5	
Margen	Derecha	
Coordenadas	NORTE	ESTE
	4°37'44,2"	74°07'33,9"
Localidad	#N/A	
Uso del suelo		
Tipo de alcantarillado		
Fuente Superficial asociado
