**IDENTIFICACIÓN DEL ESTADO DE LA MALLA VIAL EN LA  
COMUNA CENTRO DEL MUNICIPIO DE FUSAGASUGÁ, MEDIANTE LA  
CARTOGRAFÍA SOCIAL PARTICIPATIVA, PARA EL PRIMER  
SEMESTRE DEL AÑO 2018**

**DANIELA CAROLINA FLÓREZ BALLESTEROS**

**UNIVERSIDAD DE CUNDINAMARCA  
FACULTAD DE CIENCIAS AGROPECUARIAS  
TECNOLOGÍA EN CARTOGRAFÍA  
FUSAGASUGÁ  
2018**

**“Trabajo de grado modalidad pasantía presentado como requisito para  
obtener el título de tecnóloga en cartografía”**

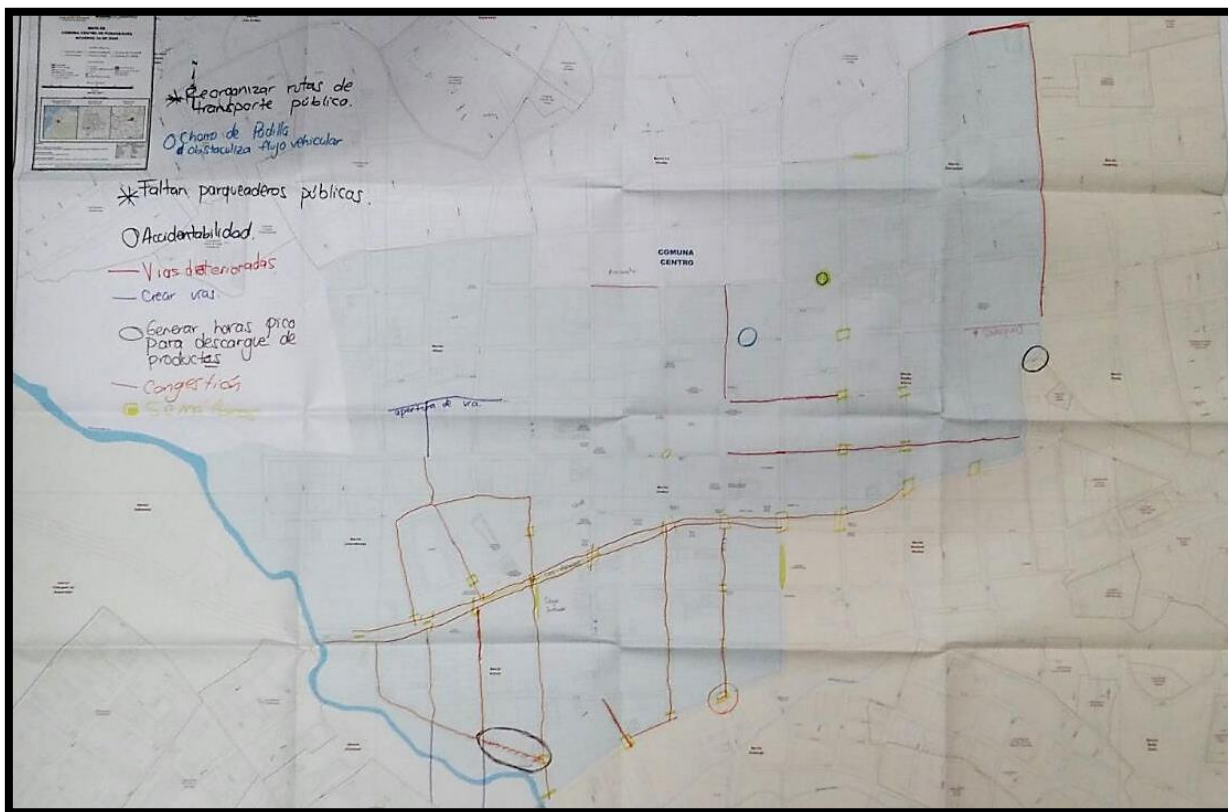
Plano. 3 Problemáticas encontradas en el sistema de movilidad por parte de la comunidad.

Esta información pasó de formato análogo a digital (Ver anexo 2), obteniendo las siguientes vías en mal estado o deterioradas:

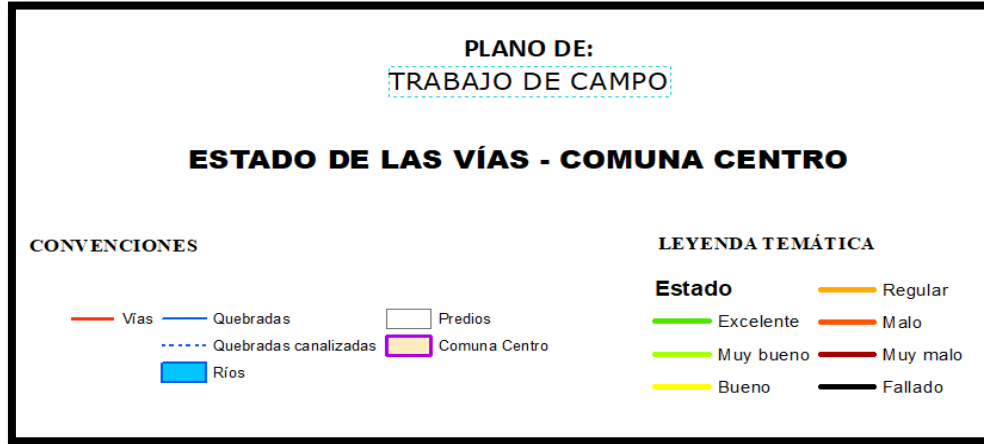
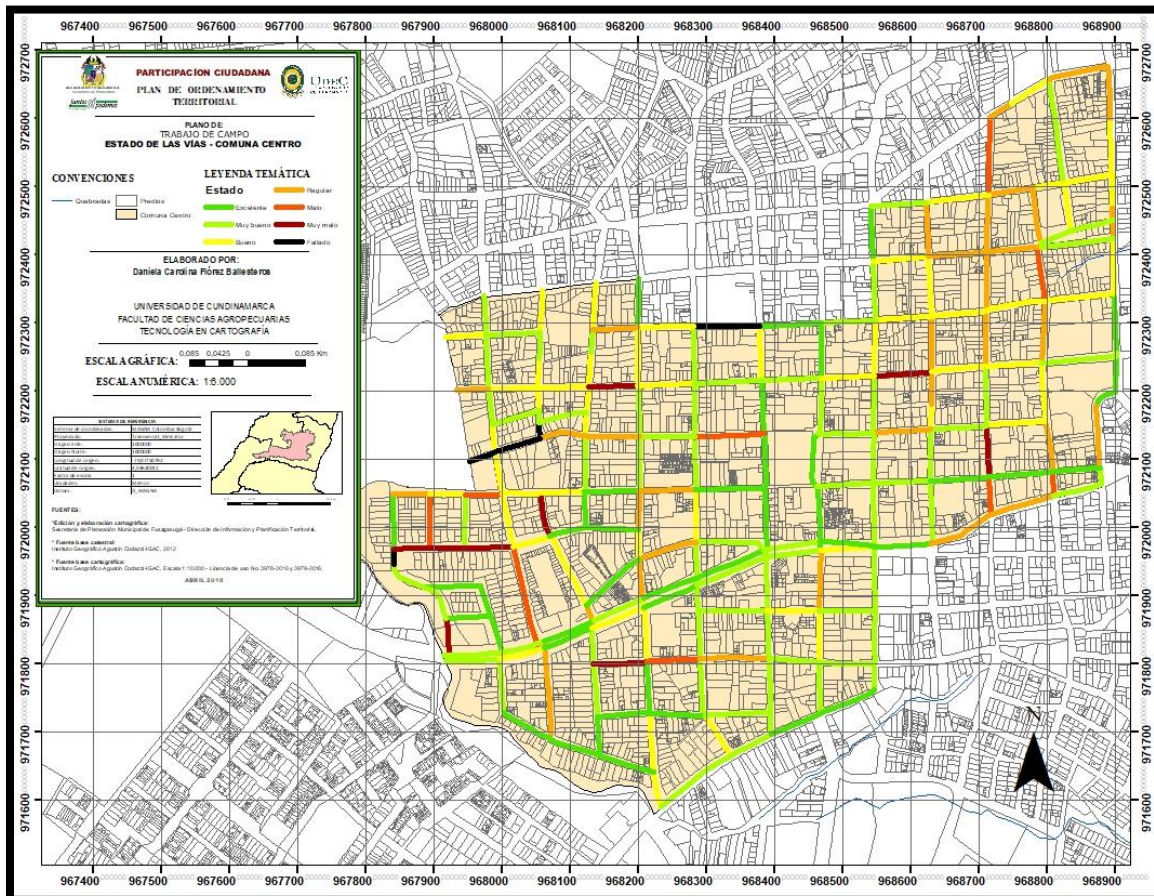
Plano. 5 Estado de las vías según el trabajo de campo  
Fuente: Elaboración propia

De esta manera se logró caracterizar de acuerdo al nivel de graduación las vías, encontrando que el 32% de las carreteras se la comuna centro se encuentran en muy buen estado, seguidas del 25% de las vías en buen estado, y el 19% en estado excelente. Por otro lado, el 15% se encuentra regular, el 4% de las vías están malas y el 3% muy malas, teniendo solo el 2% como las carreteras que deben ser reestructuradas de nuevo pues su falla es irreparable.
