ESTUDIO PRELIMINAR DE LA CALIDAD DEL AGUA EN LA QUEBRADA LA Balsa Y
VALORACIÓN SOCIOECONÓMICA DE LA COMUNIDAD DEL VERGEL (IBAGUÉ -
2018)

UNIVERSIDAD DE CUNDINAMARCA SECCIONAL GIRARDOT
FACULTAD DE CIENCIAS AGROPECUARIAS
PROGRAMA DE INGENIERIA AMBIENTAL
GIRARDOT

Proyecto de investigación presentada (o) como requisito para optar al título de Ingeniero
Ambiental

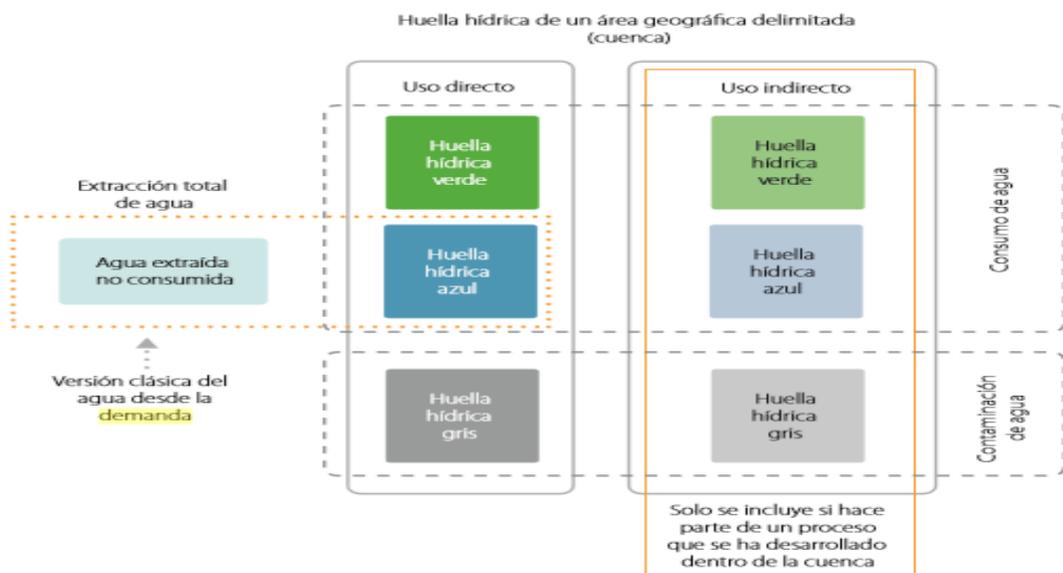
FIGURA 4. Componentes de la huella hídrica en una cuenca (ENA, 2014, P.191).

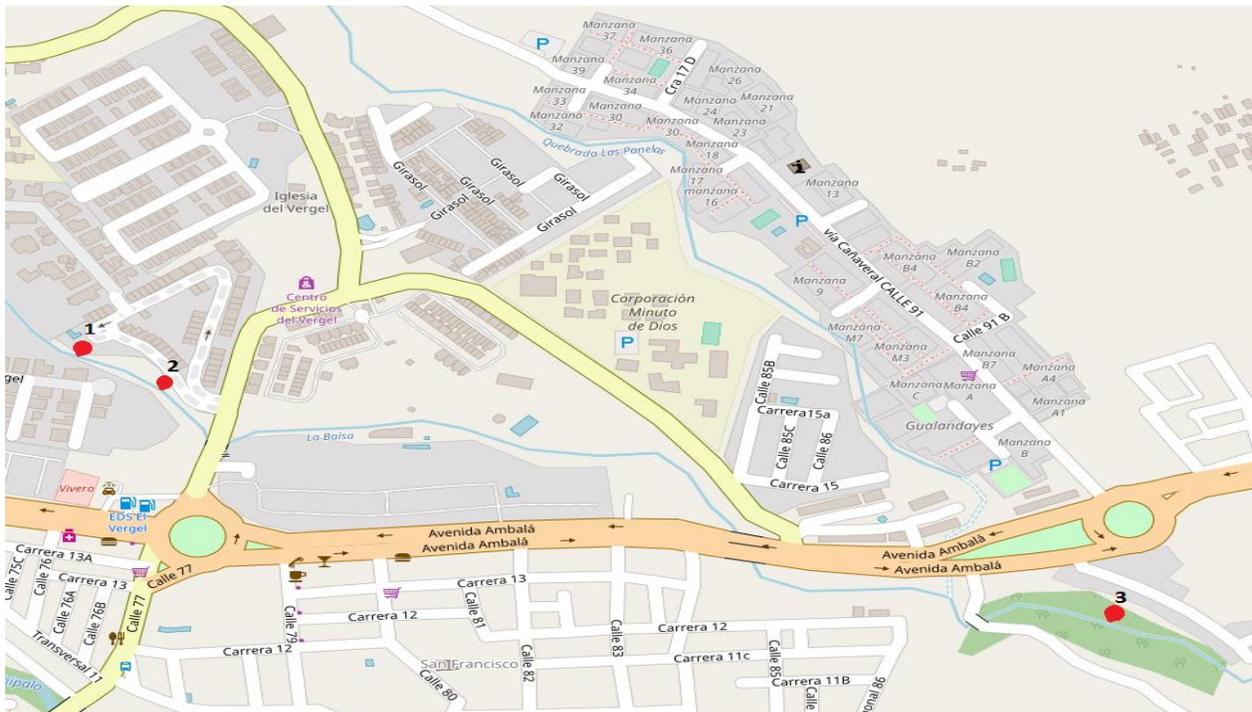
IMAGEN 7. Plano ubicación puntos de muestro

Se analizaron las tres muestras de agua recogidas a lo largo de la quebrada en tres estaciones georreferenciadas.

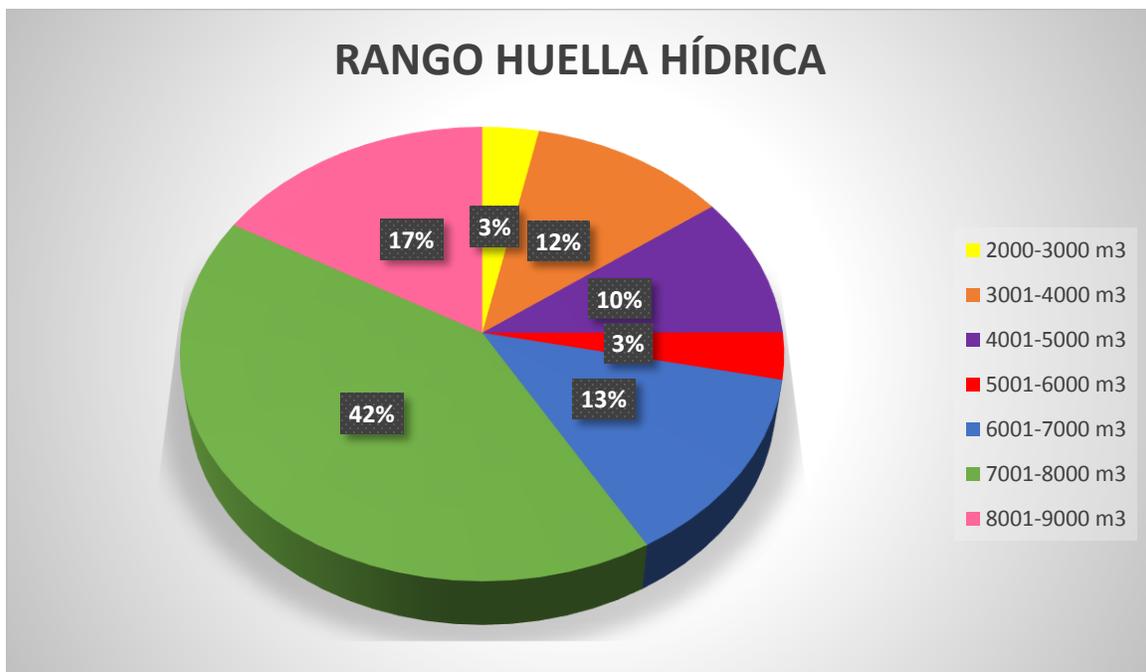
FIGURA 6. Rango resultado huella hídrica

Debido a que tenía un gran número de preguntas, no se dividieron los resultados por pregunta; se dividieron los resultados obtenidos en 7 rangos desde 2000 a 9000 metros cúbicos anuales (Figura 6) y se convirtieron los resultados en porcentaje.

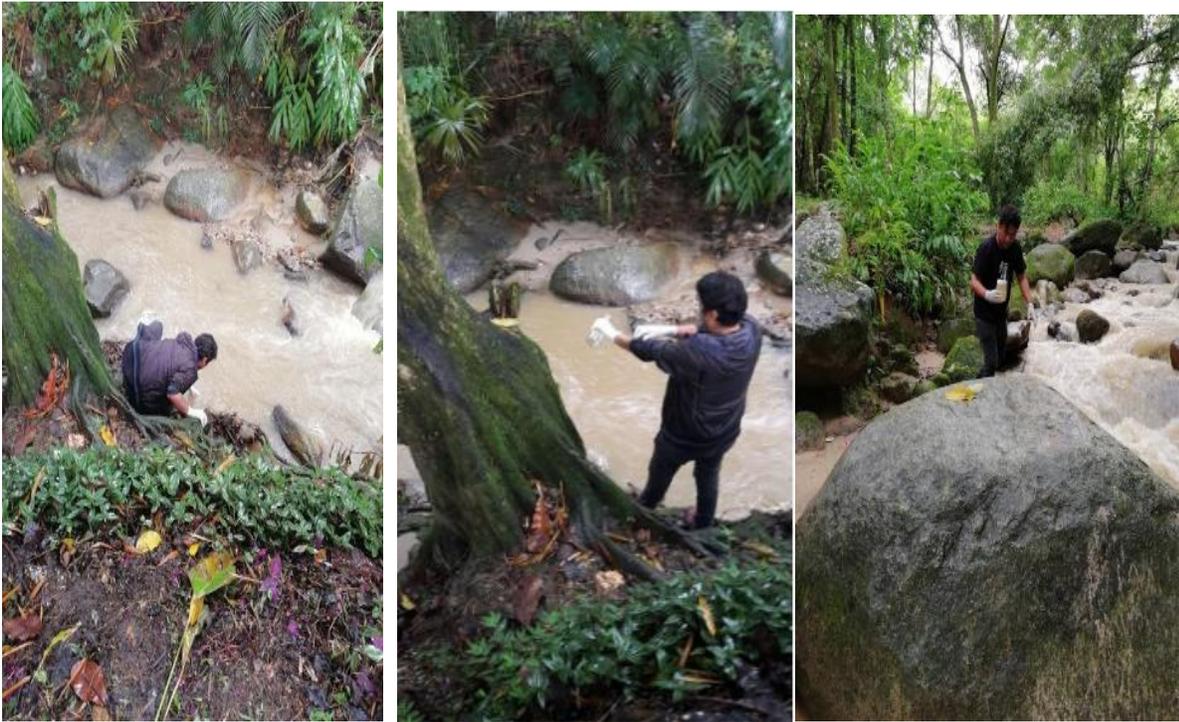
Anexo 2. Toma de muestras

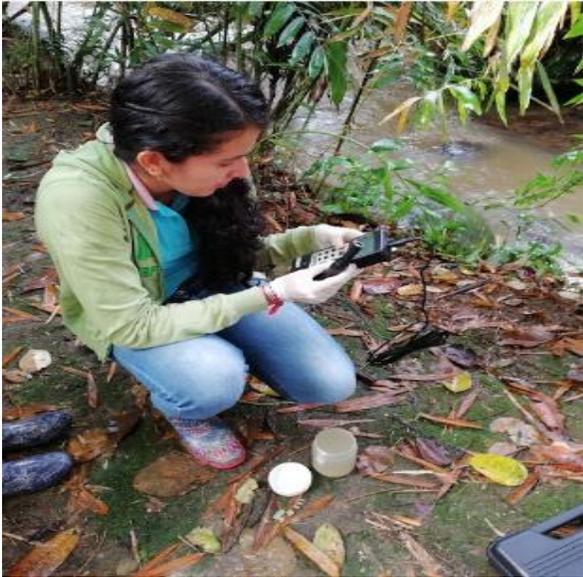
Calibración de oxímetro

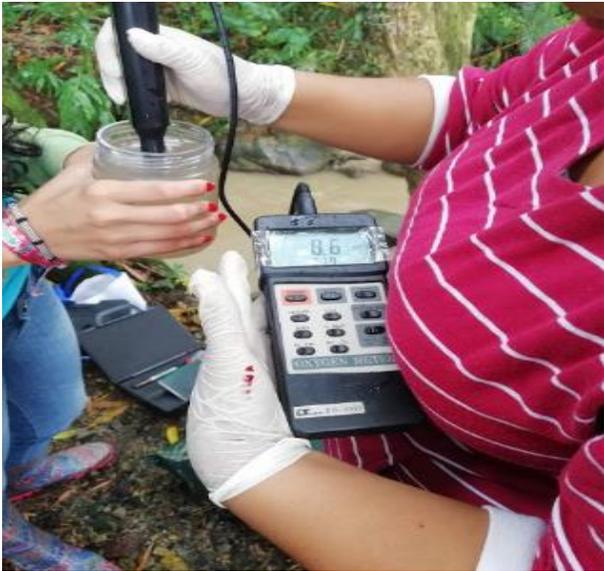
Oxígeno disuelto

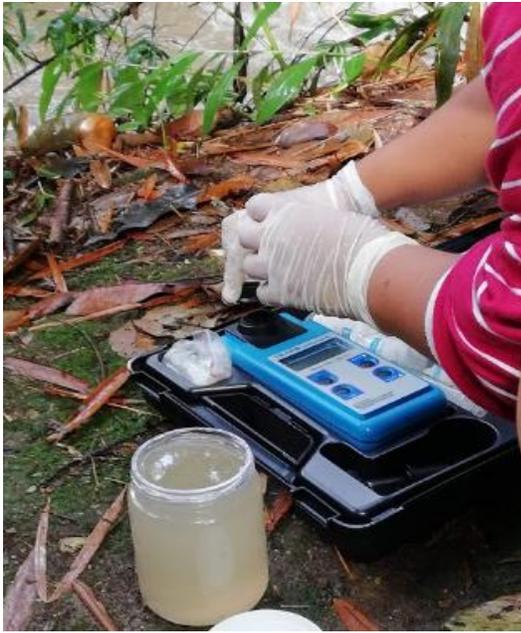
Turbiedad

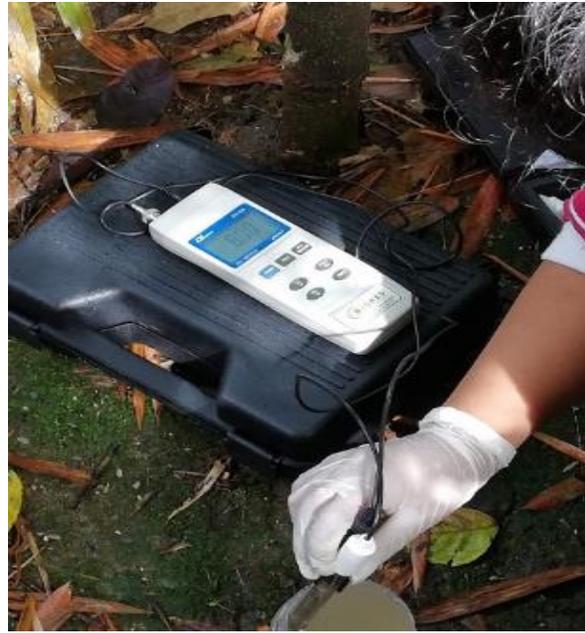
pH y temperatura

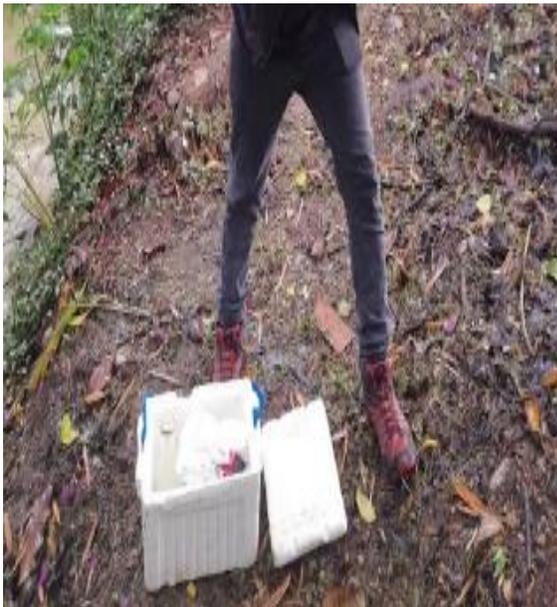
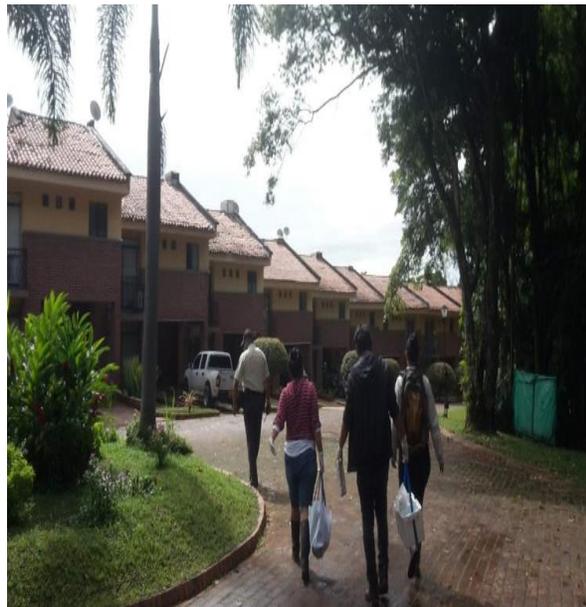
Anexo 4. Almacenamiento y transporte de muestras
