TÍTULO DEL DOCUMENTO
ANÁLISIS MULTITEMPORAL DEL CAMBIO EN EL CAUCE FLUVIAL DE LA QUEBRADA LA PARROQUIA EN EL MUNICIPIO DE FUSAGASUGÁ, PARA LOS AÑOS 1951, 1988, 1996, 2010.

TRABAJO PARA OPTAR AL TÍTULO DE: Aplica para Tesis/Trabajo de Grado/Pasantía
TECNOLOGO EN CARTOGRAFIA

ANÁLISIS MULTITEMPORAL DEL CAMBIO EN EL CAUCE FLUVIAL DE LA QUEBRADA LA PARROQUIA EN EL MUNICIPIO DE FUSAGASUGÁ, PARA LOS AÑOS 1951, 1988, 1996 Y 2010.

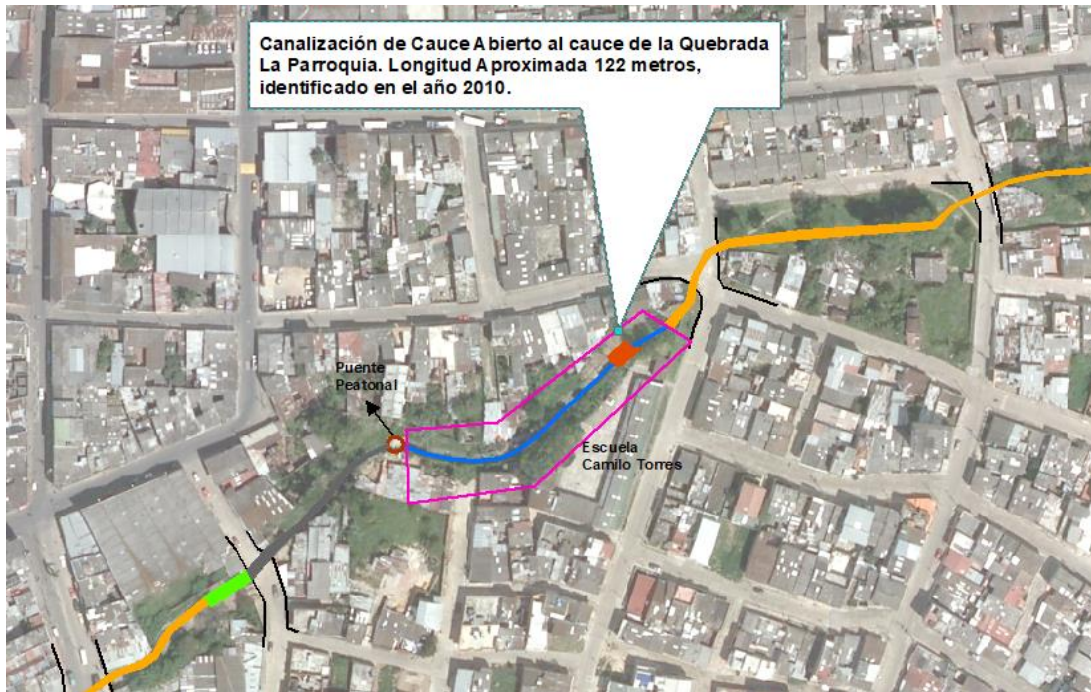
Imagen. 15 Canalización de cauce abierto a la Quebrada La Parroquia. Año 2010.

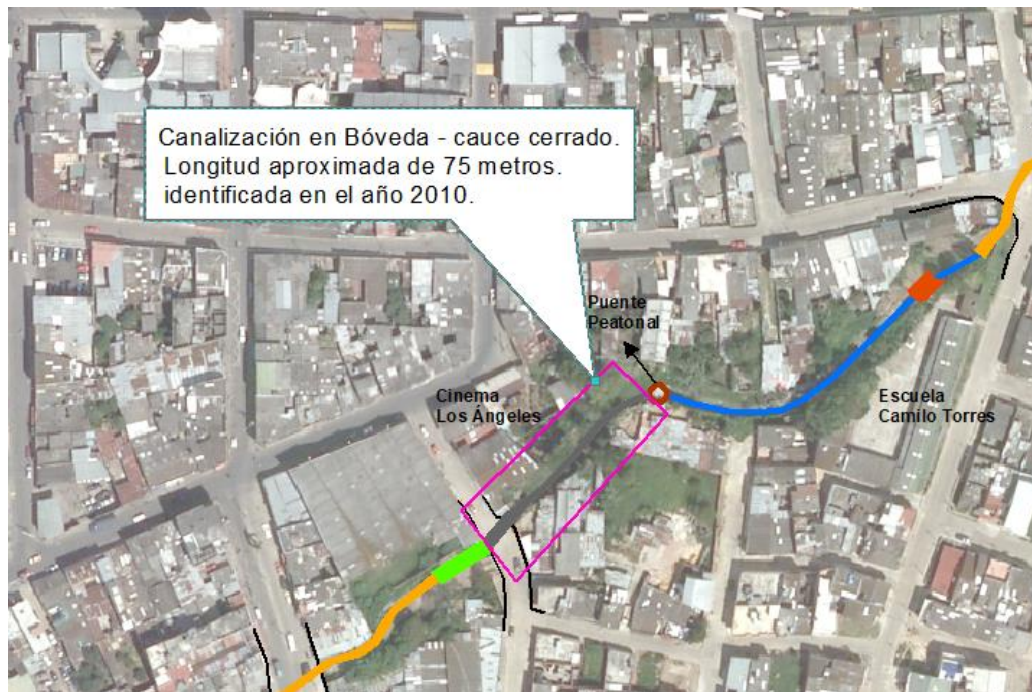
Seguido del canal de cauce abierto el cual finalizó en el puente peatonal improvisado, se observa una nueva estructura hidráulica correspondiente a una bóveda de canal cerrado subterránea, que finaliza en la Carrera 5ª con Calle 11ª la cual pasa por un costado del punto reconocido en el Municipio como cinema Los Ángeles. Dicha estructura presenta una longitud de 75 metros aproximadamente. La canalización se presentó debido a la construcción de edificaciones con el fin de evitar inundaciones a causa del desbordamiento de su cauce y evitar problemas ambientales por los olores que despide dicho afluente hídrico. En cuanto a la morfología del cauce, se observó que con respecto a cómo se encontraba en el año 1996 no cambio para el 2010, únicamente se realizó la canalización en bóveda de cauce cerrado, pero respetando su recorrido original.

Imagen. 16 Canalización en Bóveda subterránea al cauce de la Quebrada La Parroquia. Año 2010.

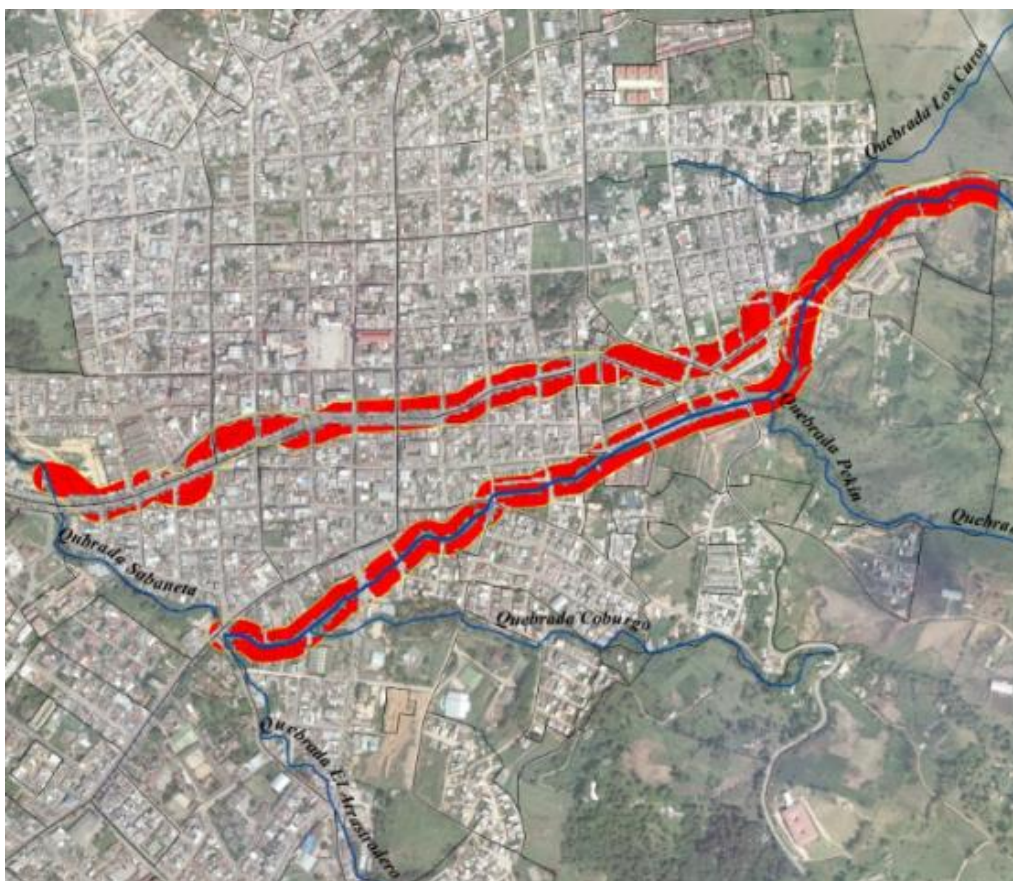
como Quebrada NN (imagen 8) ya que a pesar de que en la actualidad no se tiene evidencia del cauce del afluente, estos predios podrían verse afectados por inundaciones debido a que los cuerpos de agua por naturaleza tienden a buscar su cauce originario natural. En cuanto a las vías que podrían ser afectadas en caso de inundación se identificaron algunas principales como por ejemplo la totalidad de la Av. Las palmas, la carrera 1E con Diagonal 6 hasta la carrera 4E con calle 6C, además la calle 9 con transversal 4AE hasta la carrera 1E de la misma calle, justo por donde se encuentra la estructura hidráulica Box Couvert. Otra de las vías que podrían verse afectadas sería la calle 7B con carrera 7 hasta la carrera 9 del mismo tramo vial. Cabe resaltar que se debe tener en cuenta la pendiente en la que se encuentran situados los predios, ya que podrían no ser afectados en su totalidad, a lo que también podría adicionársele la magnitud de la inundación.

Imagen. 20 Predios Urbanos susceptibles a inundaciones a causa del desbordamiento de la Quebrada La Parroquia, incluidos los predios constituidos en la ronda hidráulica de la Quebrada NN.
