| <b>TIPO DE DOCUMENTO</b> | Trabajo De Grado |
| <b>PROGRAMA ACADÉMICO</b> | Ingeniería Ambiental |

| TÍTULO DEL DOCUMENTO |
|---|
| DIAGNÓSTICO AMBIENTAL DE LA MICROCUENCA QUEBRADA LA CHORRERA LOCALIZADA EN LA VEREDA SANTA RITA DEL MUNICIPIO DE SAN BERNARDO |

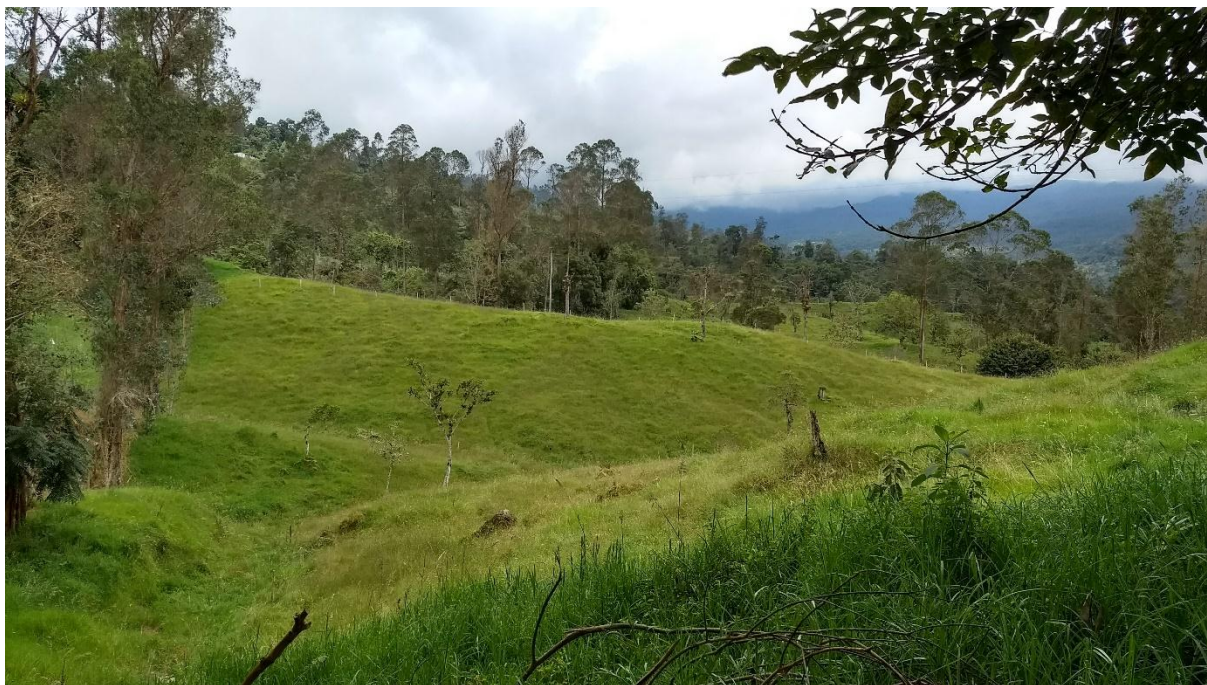
*Pastos limpios.* Esta cobertura comprende las tierras ocupadas por pastos limpios con un porcentaje de cubrimiento mayor al 70%; la realización de prácticas de manejo (limpieza, enclamiento y/o fertilización, etc.) y el nivel tecnológico utilizados impiden la presencia o el desarrollo de otras coberturas. Tiene una extensión de 74,86 Ha, que corresponde al 4,5% de la

vereda Santa Rita, y se encuentra distribuida uniformemente por toda la vereda, esta cobertura es utilizada generalmente por actividad ganadera (Figura 18).

**Figura 18. Pastos limpios en la Vereda Santa Rita**

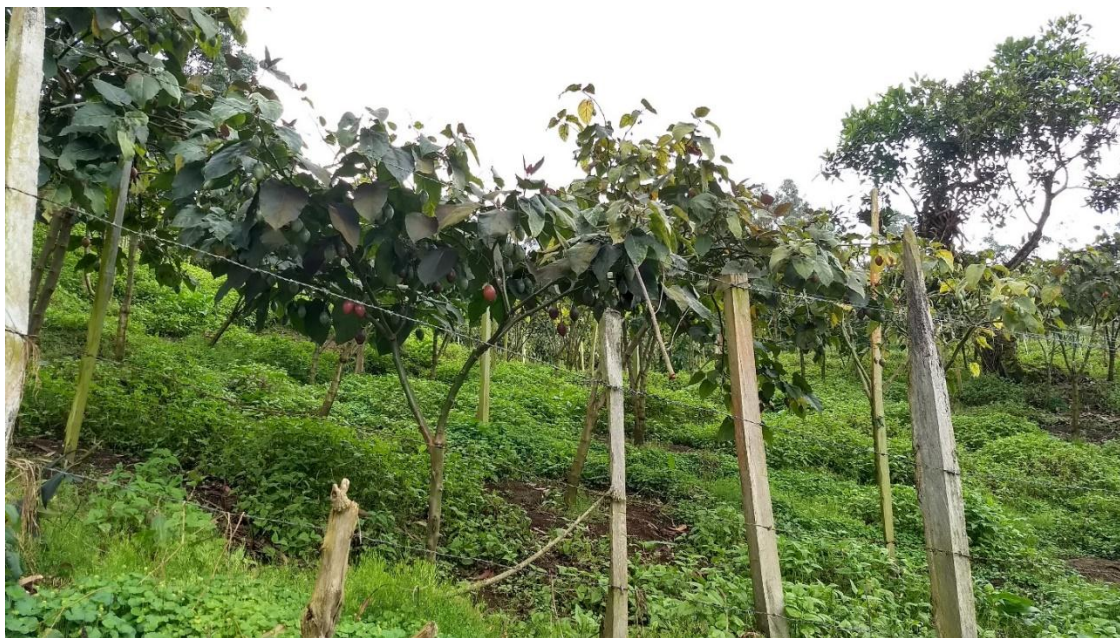
*Cultivos permanentes arbustivos.* Coberturas permanentes ocupadas principalmente por cultivos de hábito arbustivo como café, cacao, coca o viñedos. Tiene una extensión de 8,52 Ha, que corresponde al 39,9% de la vereda Santa Rita, y se encuentra hacia el sur de la vereda, esta cobertura en la vereda se da por cultivos permanentes semi intensivos como son la mora y tomate de árbol (Figura 19).

**Figura 19. Cultivo tomate de árbol en la Vereda Santa Rita**

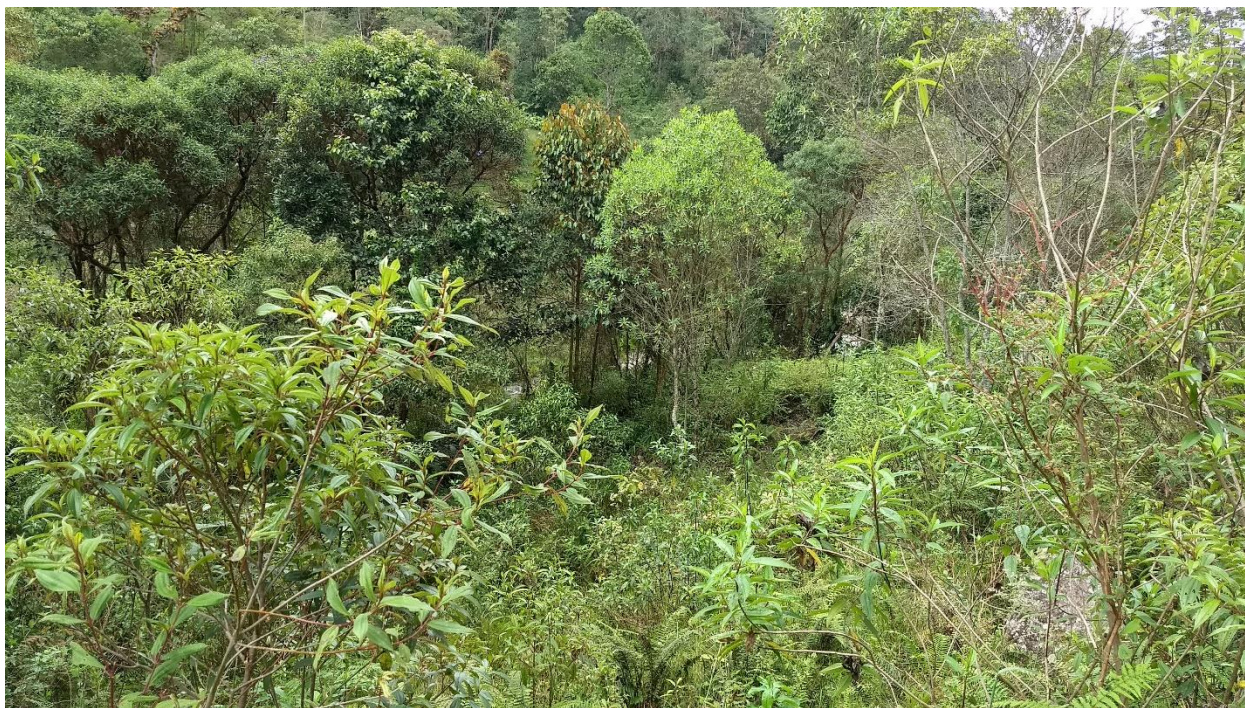
*Bosque denso bajo.* Cobertura constituida por una comunidad vegetal dominada por elementos típicamente arbóreos, los cuales forman un estrato de copas (dosel) más o menos continuo, cuya área de cobertura arbórea representa más de 70% del área total de la unidad, con altura del dosel superior a cinco metros, pero inferior a 15 metros. Estas formaciones vegetales no han sido intervenidas o su intervención ha sido selectiva y no ha alterado su estructura original y las características funcionales. Tiene una extensión de 11,21 Ha, que corresponde al 5,98 % de la vereda Santa Rita, y se encuentra hacia el sur de la vereda, en la vereda esta cobertura de la tierra está destinada a la conservación y protección (Figura 20).

**Figura 20.** Área de bosque al sur de la Vereda Santa Rita

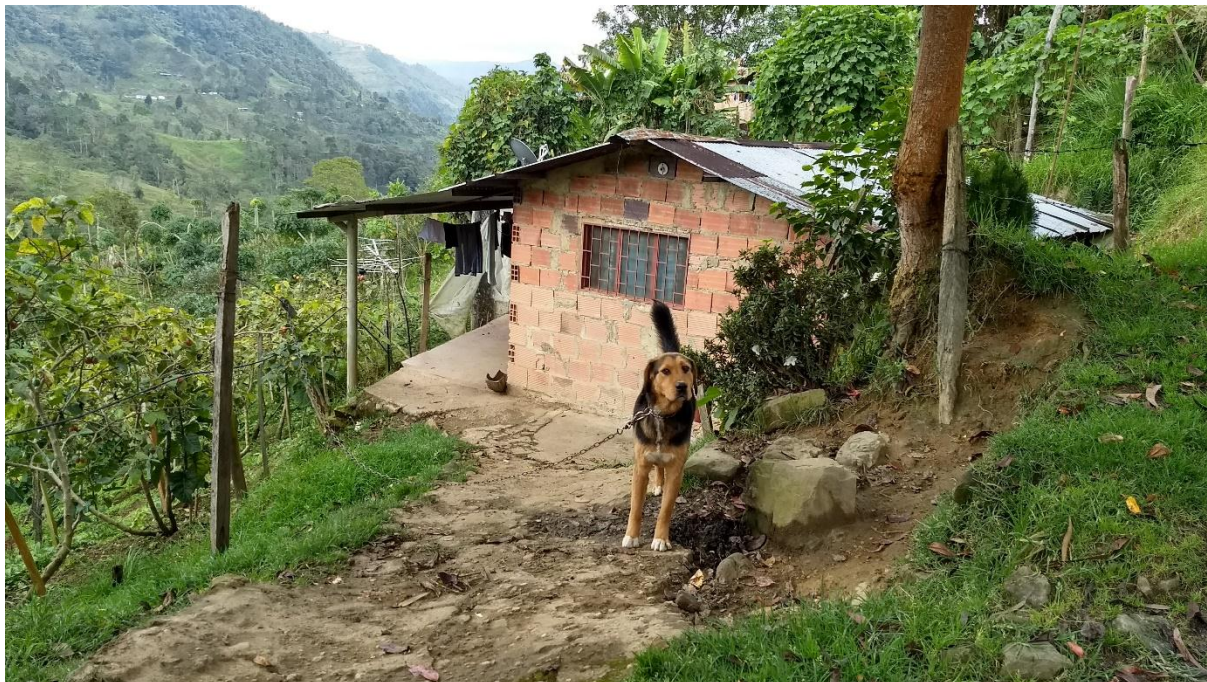
El estado de las viviendas, estas en su mayoría son de estructuras de bloque o bareque, tienen tejado de zinc o de fibrocemento, pisos de cemento o de tierra; muchas de las viviendas están en mal estado y poseen un regular servicio de energía eléctrica y de agua potable, pero no se pudo determinar el porcentaje en que está construida cada una (Figura 25).

**Figura 25. Estilo de vivienda vereda Santa Rita. Fuente: Autores**

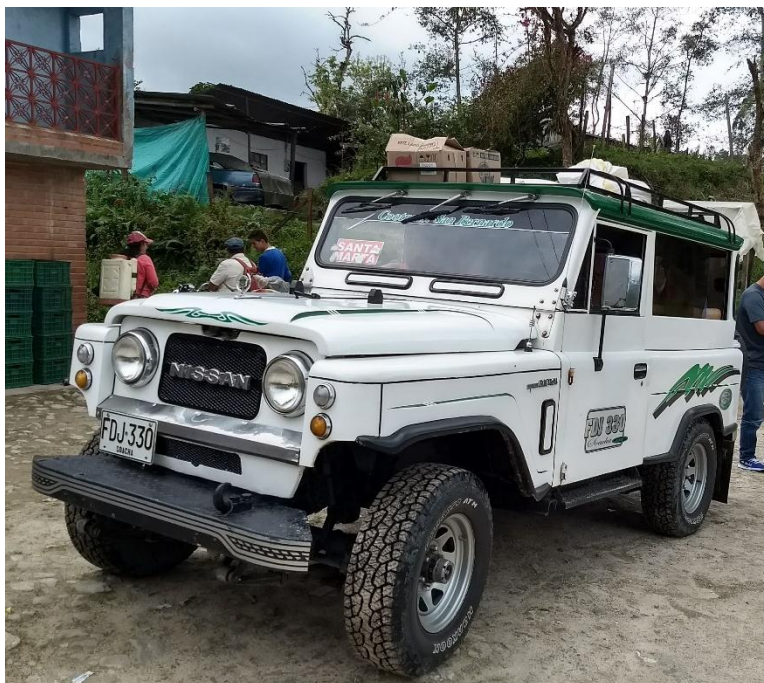
**Accesibilidad.** Según el Plan de Ordenamiento territorial existe una vía interveredal de acceso a la vereda Santa Rita desde el casco urbano del municipio de San Bernardo, con 15 km de vía carretable con tramos en placa huella y recebo (Figura 31). El transporte público se da

**Figura 31. Transporte de las veredas Santa Rita y Santa Marta**

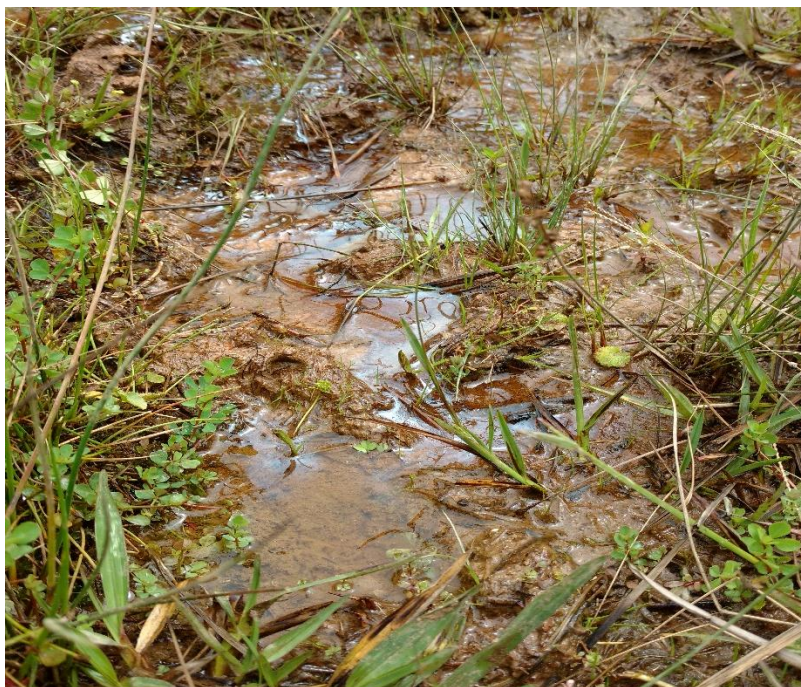
**Contaminación de agua.** En la vereda, las aguas residuales domésticas resultan ser una de las principales fuentes de contaminación del suelo y del recurso hídrico, donde cerca del 78% de las viviendas encuestadas contiene pozos sépticos únicamente para los vertimientos sanitarios, es decir, las aguas residuales provenientes de la cocina y lavadero son depositadas directamente al suelo, por lo tanto, el 63 % no tiene ningún sistema de tratamiento o contención de los vertimientos (Figura 33).

**Figura 33.** Esgurrimientos dirigidos a la quebrada La Chorrera

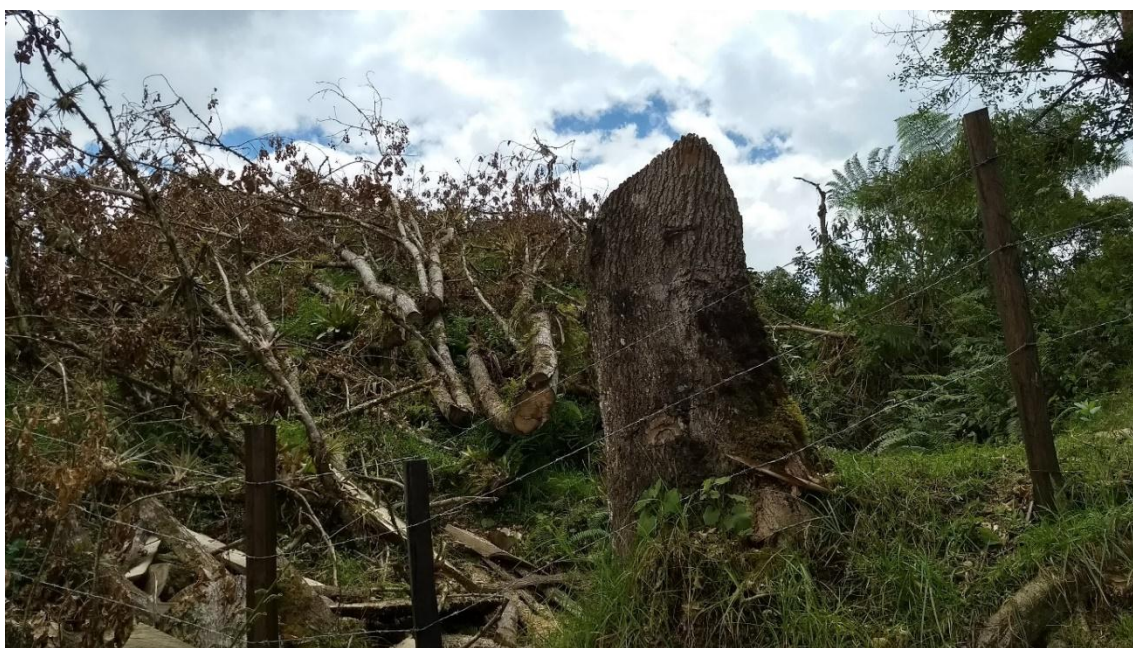
**Perdida de bosques (deforestación).** Aunque la capacidad del uso de suelo en la vereda puede utilizarse para la ganadería extensiva con pastos naturales y para bosques protectores - productores, la expansión agropecuaria, ha generado que la comunidad priorice la actividad ganadera, sobre la conservación y protección del bosque. Esta transformación ha generado que se reduzca la cobertura vegetal sin un control institucional, para el año 2016 en la vereda era de 19 hectáreas, afectando a las especies presentes (Figura 34).

**Figura 34. Tala de árboles**

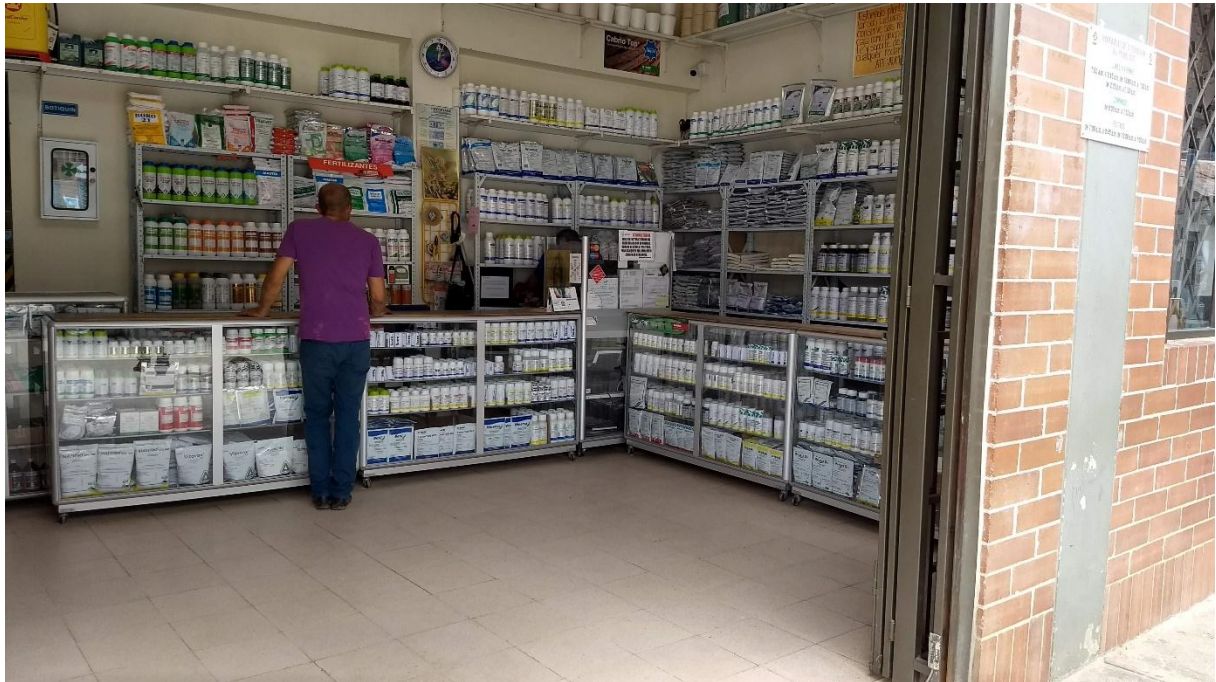
**Degradación del suelo (contaminación por agroquímicos).** Otra fuente principal de contaminación es el uso de agroquímicos (Figura 36), ya que por aspersión sobre los cultivos llega directamente al suelo y luego por escorrentía logran llegar a fuentes hídricas cercanas, en este caso hasta la Quebrada La Chorrera, incluso la mala disposición de los residuos sólidos peligrosos como envases de agroquímicos resultan afectando las matrices suelo y agua, esto es debido a que en la vereda Santa Rita los suelos presentan un rango de fertilidad de bajo a moderado, por lo tanto, los productores recurren al uso de poderosos fertilizantes para compensar la baja productividad de estos suelos. Según los encuestados, el 93% usa algún tipo de agroquímico, entre los mencionados están: Triple 15, Fentopen, Furadan, Tamaron, Acarotal, y Rudo. El 67% de los encuestados tiene algún conocimiento de uso, manejo y disposición final de productos agroquímicos.

**Figura 36.** Punto de venta de agroquímicos municipio San Bernardo
