**TIPO DE DOCUMENTO** Trabajo De Grado

Diseño de estrategias de vigilancia y control de agua para consumo humano en el acueducto veredal de San Rafael medio, municipio de Facatativá, Cundinamarca.

**TRABAJO PARA OPTAR AL TÍTULO DE:**  
Aplica para Tesis/Trabajo de Grado/Pasantía  
Ingeniero Ambiental

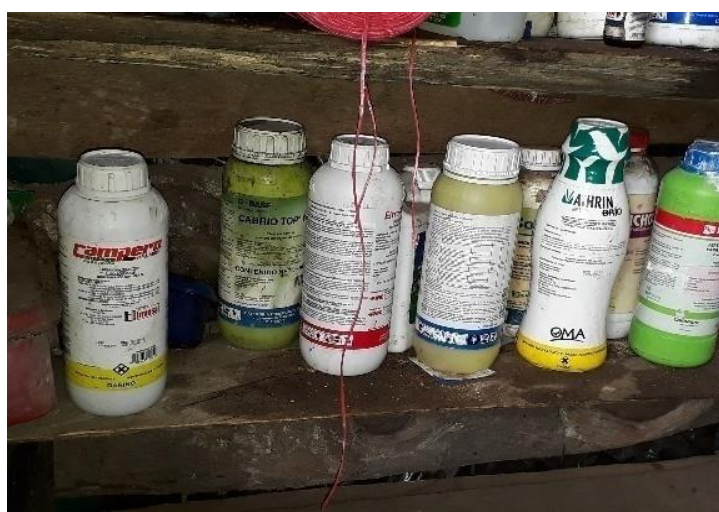
**Ilustración 1.** Agroquímicos.  
Fuente: Autores.

En el recorrido se tuvo la oportunidad de conocer los químicos utilizados en el cultivo de fresa como se muestra en la **Ilustración 1** identificando dentro de ellos plaguicidas, herbicidas y fungicidas, con esta información se realizó el ANEXO TECNICO I y la lista de pesticidas con las características tenidas en cuenta para el desarrollo de la toma de análisis y posterior deducción, conociendo las implicaciones que se pueden generar en la salud humana y en el ambiente, encontrados en el numeral 13. Determinación y evaluación de riesgos.

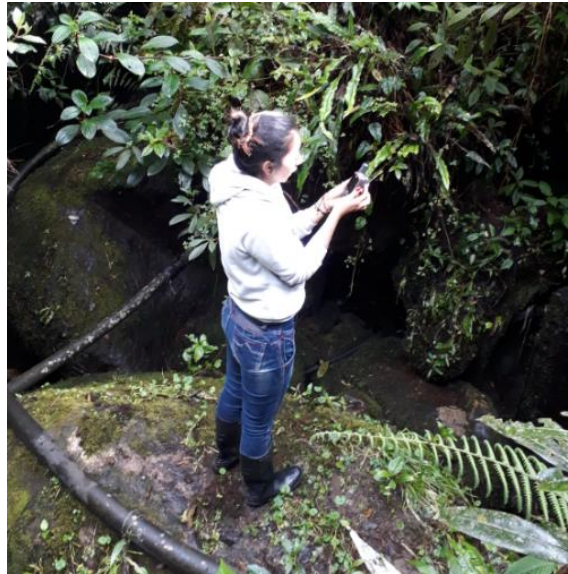
**Ilustración 2.** Toma de coordenadas.  
Fuente: Autores.

Posteriormente se tomaron las coordenadas en campo del cultivo, la bocatoma y la planta de tratamiento como se muestra en la **Ilustración 2**, obteniendo la ubicación espacial de lo observado como la Estructura hidráulica de captación, PTAP, Actividades Económicas agrícolas, ganaderas y domésticas registrados en mapas cartográficos elaborados con ayuda del programa Auto Cad; por medio de la cartografía suministrada se identificó: Uso del Suelo, zonas de amenazas naturales y distribución hidrológica del Municipio.

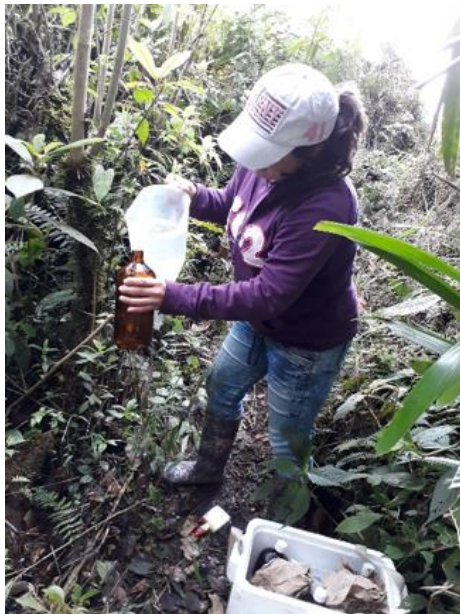
**Ilustración 3.** Toma de muestra para laboratorio acreditado.  
Fuente: Autores.

Se empleó el método de muestreo compuesto, definido como una cantidad de muestras individuales de agua cruda que son tomadas en intervalos de tiempo, llevado a cabo por las personas a cargo del trabajo investigativo como se puede observar en las **Ilustración 3**; se tomaron cuatro (4) muestras en la bocATOMA, con intervalos de tiempo de dos horas, iniciando desde las 10:12 a.m. y finalizando a las 4:12 p.m. el día 9 de noviembre de 2017 en la Vereda La Selva; adicionalmente se tomaron datos in situ como temperatura y pH utilizando el medidor multi parámetros de agua como se muestra en la **Ilustración 4**.

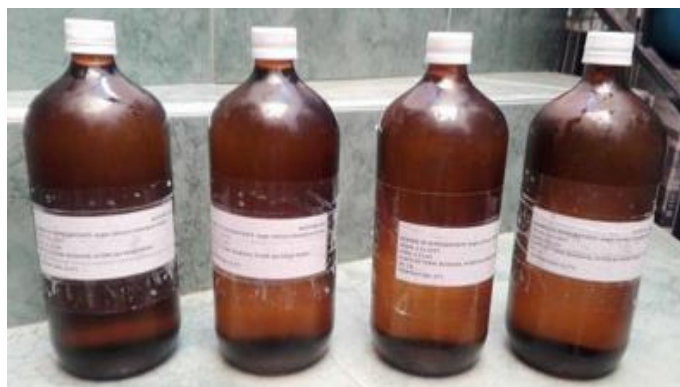
**Ilustración 5.** Muestras de Pesticidas.

Seguido de esto se diligenció el formato de cadena de custodia **Anexo 5** establecido por el laboratorio, donde se consignaron datos como Identificación de la muestra, Matriz, fecha y Hora de la toma de muestra, Lugar del muestreo, Análisis a realizar, Tipo de recipiente y Volumen de la muestra (ml).

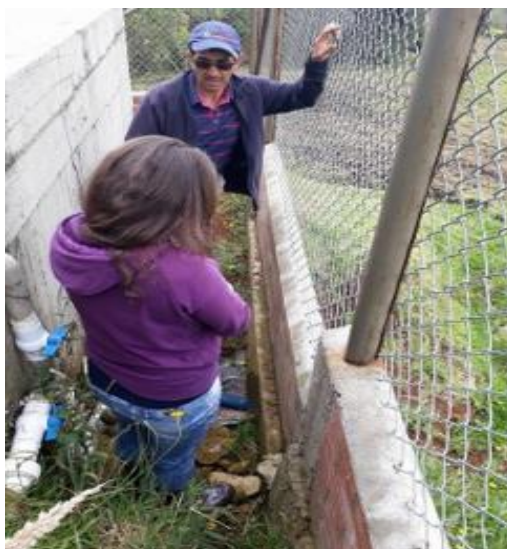
**Ilustración 6.** Toma de muestra para Laboratorio del Acueducto de Facatativá.  
Fuente: Autores.

Para la realización de los análisis de parámetros físicoquímicos y microbiológicos, se contó con el servicio de la empresa de ACUEDUCTO AGUAS DE FACATATIVÁ SAS; para esta toma se utilizaron dos recipientes, uno de vidrio con Tiosulfato de sodio para análisis microbiológicos, este debía contener 200 ml de muestra de agua cruda a una temperatura de 4°C, y un recipiente plástico para análisis físicoquímicos que debía estar totalmente lleno para prevenir la presencia de oxígeno en la muestra.

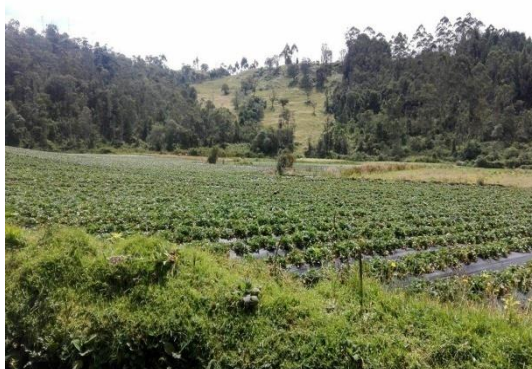
**Ilustración 12.** Cultivo de Fresa  
Fuente: Autores.

Particularmente, en primera medida se reconoció la actividad agrícola por la presencia de un cultivo de fresas con un área de 1 hectárea como se observa en la **Ilustración 12**.

Según lo anterior, se establece que lo encontrado en campo respecto a lo establecido por el POT no se está cumpliendo, ya que el cultivo existente cercano a la fuente de abastecimiento con las medidas correspondientes, encontrándose a 6 metros de distancia.

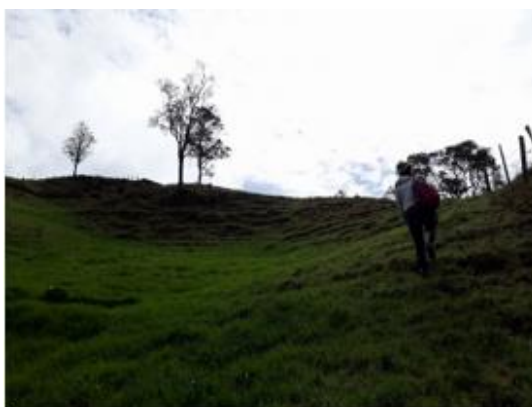
**Ilustración 13.** Predios de actividad Ganadera.  
Fuente: Autores.

Además de ello se encontró la existencia de un potrero cerca a la bocatoma que da indicios de presencia de ganadería como se muestra en **Ilustración 13**, donde se observan surcos en el terreno lo que indica en que algún periodo del año es utilizado para este tipo de actividad que puede generar afectación a la calidad del agua.

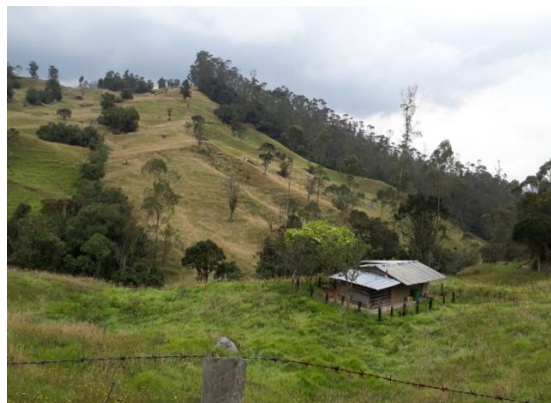
**Ilustración 14.** Vivienda.  
Fuente: Autores.

Además de ello se encontraron algunas viviendas cerca a la quebrada como se observa **Ilustración 14**, se tuvieron en cuenta debido a que es una actividad que puede generar afectación en la fuente hídrica, existen dos casas aguas arriba de la bocatoma una de ellas está ubicada en el cultivo de fresa y otra a unos siete metros de distancia, se tuvieron en cuenta ya que en la vereda La Selva no se cuenta con alcantarillado y utilizan pozos sépticos.

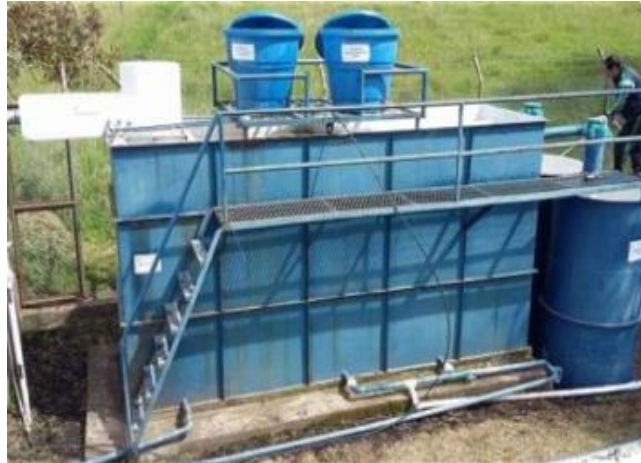
**Ilustración 15.** Estructura compacta del acueducto AUSAR.  
Fuente: Autores.

AUSAR abastece a 195 habitantes y cuenta con un caudal de operación de 0,85 l/s siendo abastecida por la quebrada la Pava, en la **Ilustración 15** se muestra la imagen de tipo de planta compacta, que fue construida mediante el convenio entre la Administración Municipal y la Empresa Aguas del Occidente Cundinamarques ESP, con el fin de obtener agua de alta calidad cumpliendo con lo establecido en la Resolución 2115 de 2007.

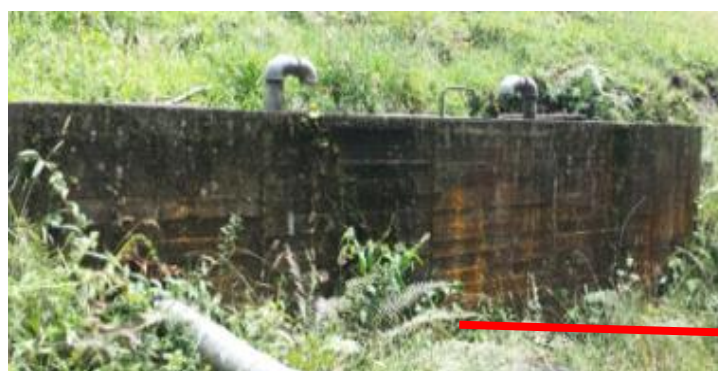
**Ilustración 17.** Desarenador.

El Desarenador retiene los sólidos resultantes que quedan del cribado como arenas, se encuentra ubicado aproximadamente a unos 25 metros de la cámara de recolección, está construido en concreto con dimensiones de: 1,2 metros de alto, 4 metros de largo y 1,5 metros de profundidad, adicionalmente esta estructura cuenta con un desnivel en el centro permite la salida de agua por medio de una válvula de desfogue para su mantenimiento.

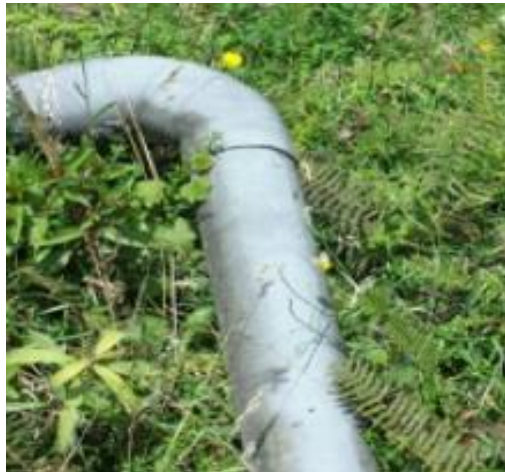
**Ilustración 18.**Tubería de Conducción.  
Fuente: Autores.

Las líneas de conducción son aquellas destinadas al transporte de agua tratada desde la planta de tratamiento hasta los tanques de almacenamiento o hasta la red de distribución. La conducción del agua ya tratada se realiza por medio de una tubería de PVC 2" como se muestra en la **Ilustración 18**, que por gravedad recorre una longitud de 200 metros y finalmente se distribuye a todos los suscriptores.

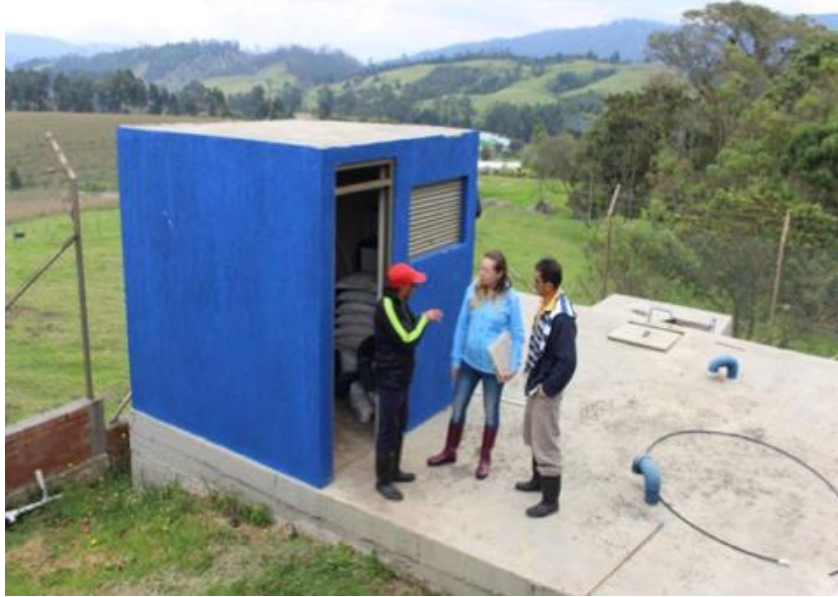
**Ilustración 19.** Tanque de Almacenamiento.  
Fuente: Autores.

Este tanque es de tipo semienterrado construido en concreto con unas dimensiones de 6 metros de largo por 6 metros de ancho y 5 metros de profundidad como se muestra en la **Ilustración 19**, cuenta con una capacidad de almacenamiento de 100 m<sup>3</sup>. Para el control de presión de la red y la evacuación de remanentes de agua posee dos válvulas de desfogue, en caso de que el tanque se colmate estos remanentes van a parar directamente a un predio colindante a la planta que comunica con la quebrada los manzanos.

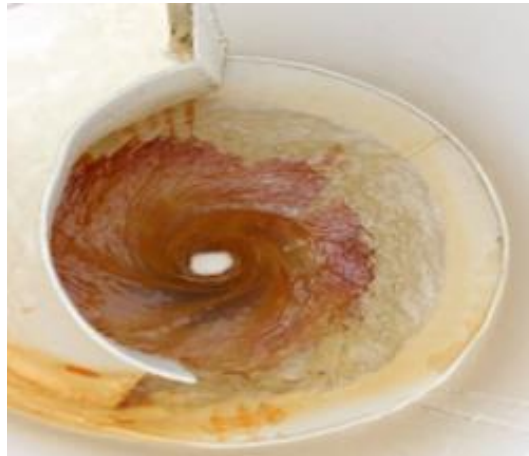
**Ilustración 20.** Mezcla rápida.  
Fuente: Autores.

Para garantizar la dosis óptima de coagulante y desinfectante la planta cuenta con la mezcla rápida, la cual se da por medio de un cono de mezcla que genera un remolino y aumento de la velocidad, buscando la distribución uniforme y correcta mezcla de los insumos en el agua cruda que ingresa a la planta y que las posteriores etapas se den de manera correcta.

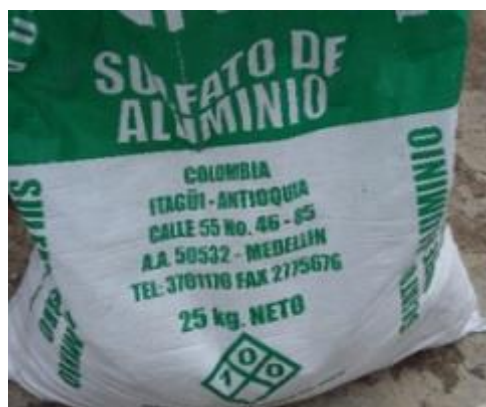
**Ilustración 21.** Coagulante, Sulfato de aluminio.  
Fuente: Autores.

Para este proceso se utiliza sulfato de aluminio en polvo de tipo A en la mezcla rápida para la desestabilización de partículas coloidales, manejando 1.5 kilogramos de coagulante en 200 litros de agua cada 24 horas con el fin de favorecer la aglomeración de partículas; en la coagulación no solo se genera la eliminación de turbiedad si no también la concentración de materia orgánica y los microorganismos que se encuentran en el agua (Andía Cárdenas, 2000).

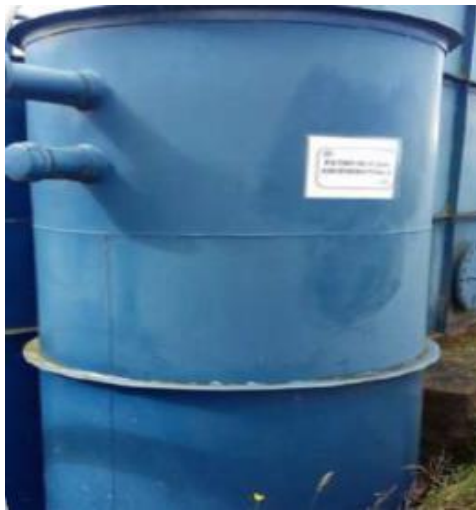
**Ilustración 22.** Tanque de Filtración.

En el proceso de filtración es realizada en dos módulos compuestos por lechos filtrantes de material granulado como arena, grava y antracita, quedando atrapadas las partículas más pequeñas residuales de los procesos anteriores como lo son las arenas y algunos microorganismos (Martinez , 2007).

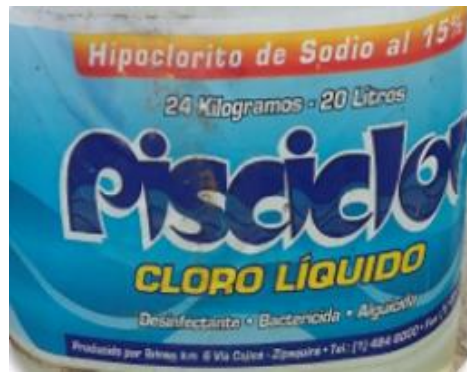
**Ilustración 23.**Desinfectante, Hipoclorito de Sodio.  
Fuente: Autores.

Este proceso se realiza con el hipoclorito de sodio líquido (15%) para la desinfección y eliminación de los diferentes microorganismos que se encuentran presentes en el agua, según (Camargo, Lara , Sabogal , Solorzano , & Suarez , 2017) la dosis adecuada es de 0.9 mililitros de cloro por cada litro de agua logrando una desinfección adecuada cumpliendo con la concentración de cloro residual exigida por la Resolución 2115 del 2007, este dato fue tomado debido a que en el acueducto no cuentan con una

concentración exacta de dosificación para la desinfección.

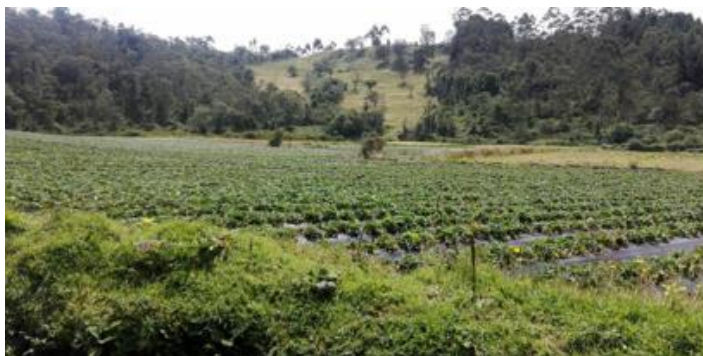
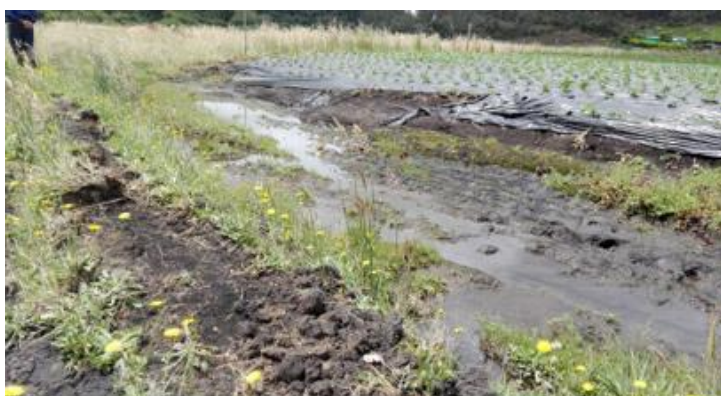
En la vereda La Selva se observó que el cultivo predominante cerca a la Quebrada La Pava es el de fresa, como se muestra en las **Ilustraciones 26 y 27**; ubicado a seis metros en su punto más cercano, abarcando en su totalidad dos fincas llamadas la Playita y Bella Vista, con un área de 3 y 2 fanegadas respectivamente, que aportan por escorrentía principalmente aguas con insumos químicos (fertilizantes y pesticidas) utilizados en la producción y que pueden alterar las características del agua y afectar a la salud pública.

**Ilustración 26.** Cultivo de fresa, Vereda La Selva.  
Fuente: Autores.

**Ilustración 27.** Aguas de escorrentía de cultivo de fresa.  
Fuente: Autores.

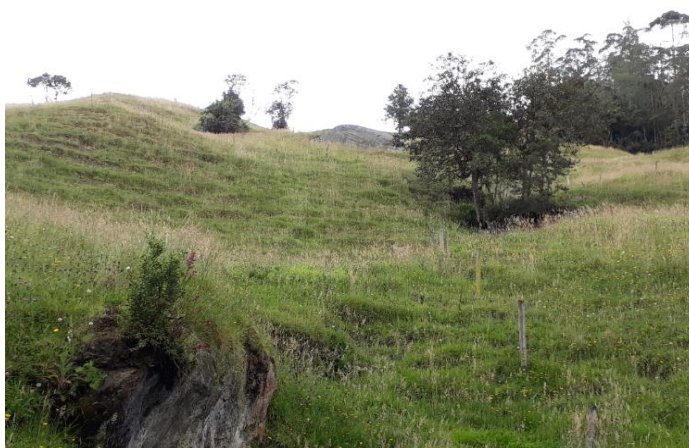
**Ilustración 29.** Área ganadera.  
Fuente: Autores.

Otra de las actividades presentes en esta vereda es la ganadería, encontrada de forma ocasional o extensiva, es decir que no hay permanencia de los semovientes, por la rotación realizada entre fincas o parcelas; como se puede observar en las **Ilustración 29**, estos terrenos presentan relieve abrupto y colinas, donde la presencia de los animales puede llegar a aportar por erosión y compactación sólidos a la fuente hídrica, así como también por deposición de heces en las zonas más próximas a la quebrada
