<b>TÍTULO DEL DOCUMENTO</b>
Diagnóstico ambiental de la ronda hídrica del Río Coello desde el puente las manas hasta el balneario Limonar

Elaboró: Edward Andrés Díaz Rojas  
Universidad De Cundinamarca  
Diplomado en Sistemas de Información Geográfica

### **DIAGNÓSTICO AMBIENTAL DE LA RONDA HÍDRICA DEL RIO COELLO DESDE EL PUENTE LAS MANAS HASTA EL BALNEARIO LIMONAR**

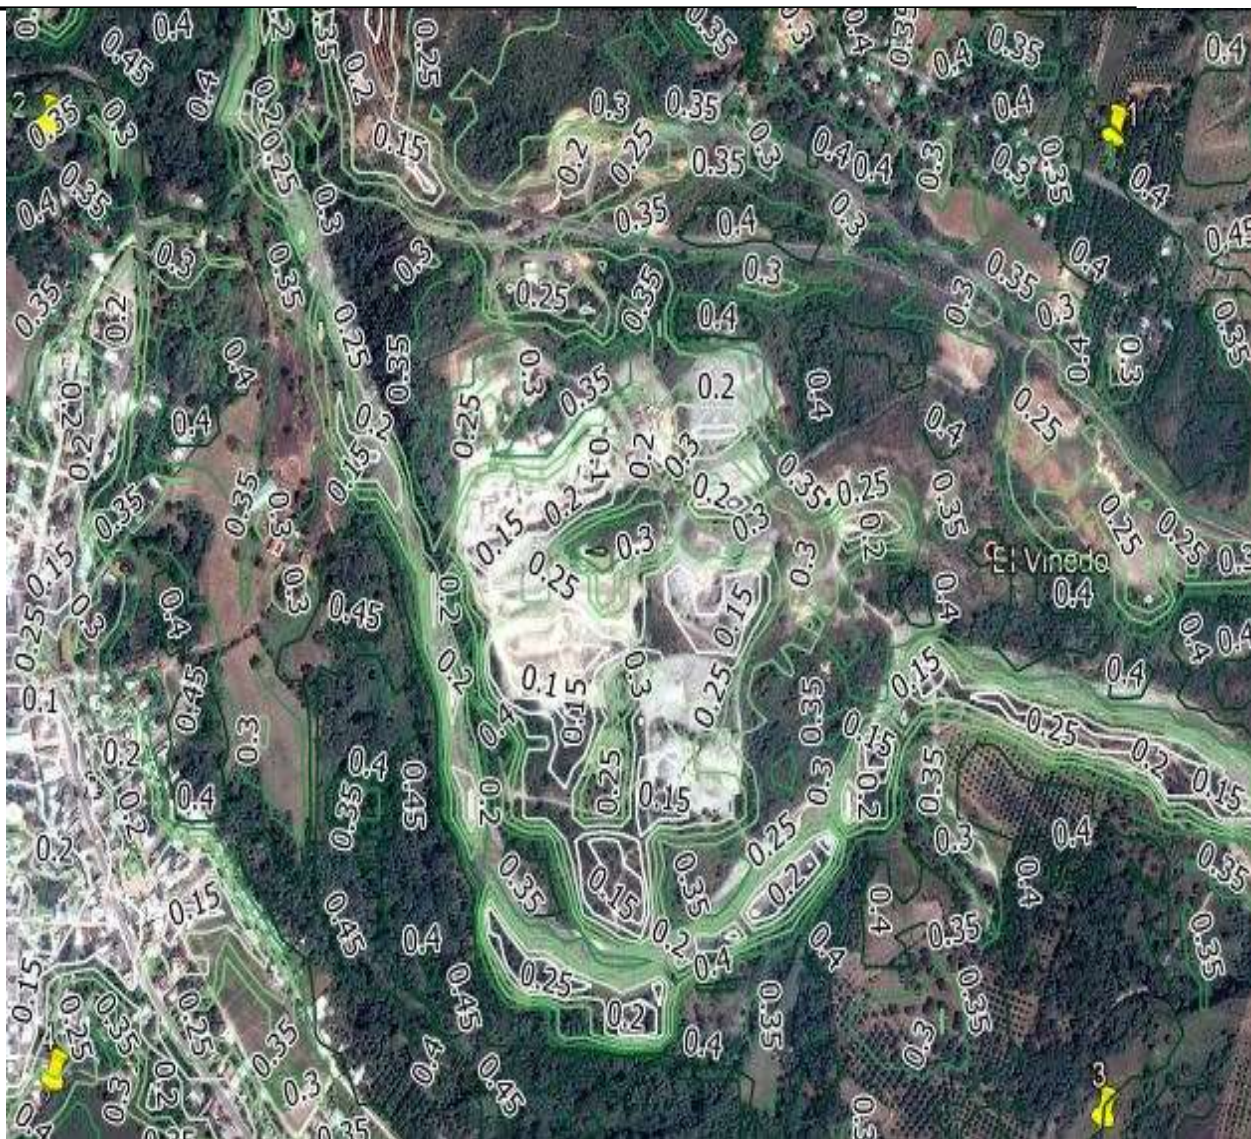
En el mapa 2 se presentan las curvas de nivel del área de estudio y el índice de vegetación NDVI para cada una de ellas donde identifica mediante valores la densidad boscosa de cada área que parten desde 0 hasta 1, donde el 0 representa zonas áridas y el 1 como valor de entero máximo representa zona completa de bosque. Lo anterior representa que para la finca Mateguadua existe una cobertura moderadamente boscosa, como la interpretación del cálculo del índice de vegetación no discrimina el tipo de vegetación, este se atribuye a los cultivos de frutales que se desarrollan en los predios de la zona.
