TÍTULO DEL DOCUMENTO
IDENTIFICACIÓN DEL ESTADO DE LA MALLA VIAL EN LA COMUNA CENTRO DEL MUNICIPIO DE FUSAGASUGÁ, MEDIANTE LA CARTOGRAFÍA SOCIAL PARTICIPATIVA, PARA EL PRIMER SEMESTRE DEL AÑO 2018

TRABAJO PARA OPTAR AL TÍTULO DE: Aplica para Tesis/Trabajo de Grado/Pasantía Tecnólogo en cartografía

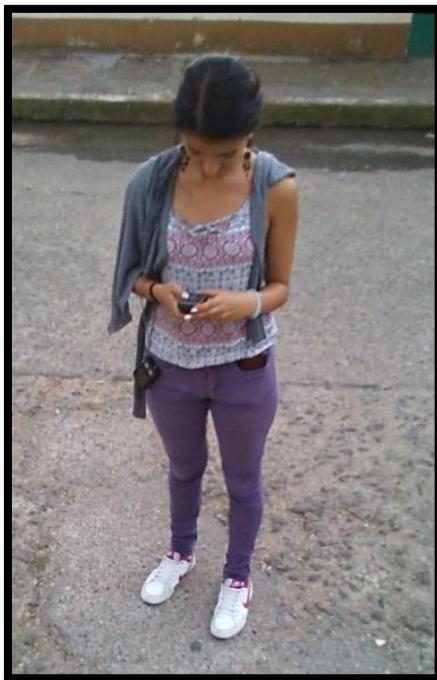
Este trabajo de campo se complementó con la utilización del Sistema de Posicionamiento Global o GPS, en su herramienta Waypoints, pues permitió georreferenciar los puntos donde se presentaba un mayor número de fallas viales adquiriendo las coordenadas y las alturas respectivas, además del registro fotográfico y las notas de campo en donde se adicionaba el área del tramo y el área aproximado de la falla, mediante la utilización de la cinta métrica.

Fotografía. 2 Toma de puntos a través del GPS

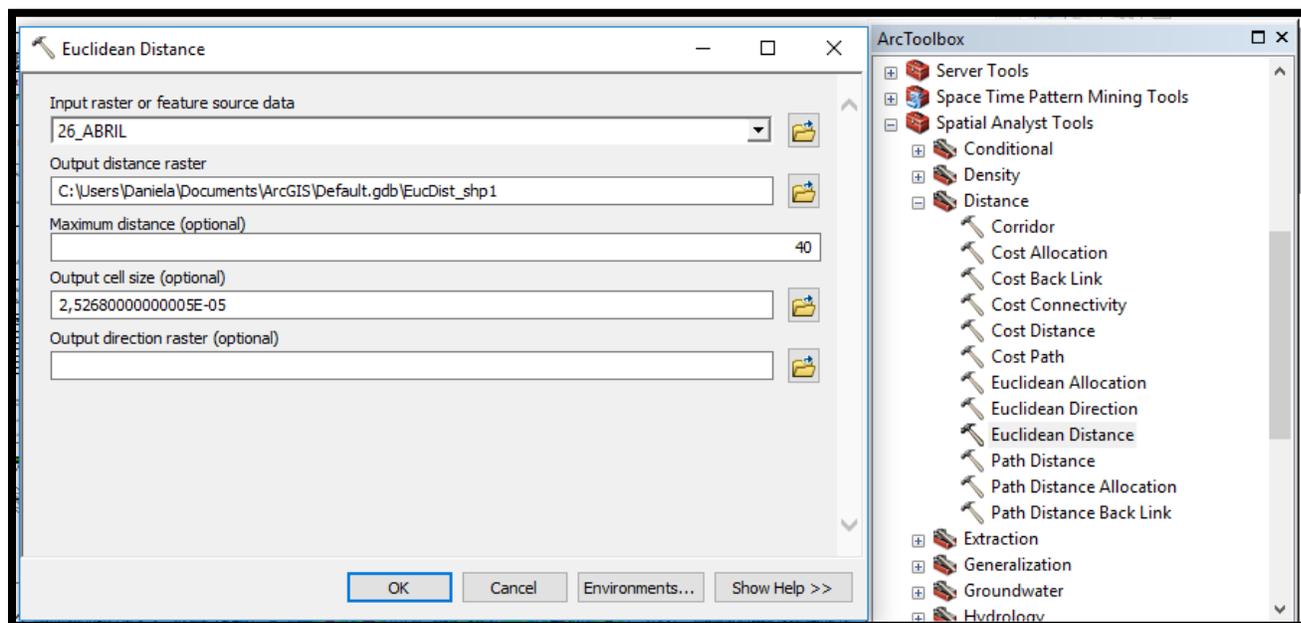
Imagen 2 Proceso realizado en ArcToolBox –ArcGIS

El plano generado a partir de la toma de puntos, se realizó a través del proceso de Distancia Euclidiana, el cual calcula el origen más cercano al punto de acuerdo a la distancia establecida en el proceso.

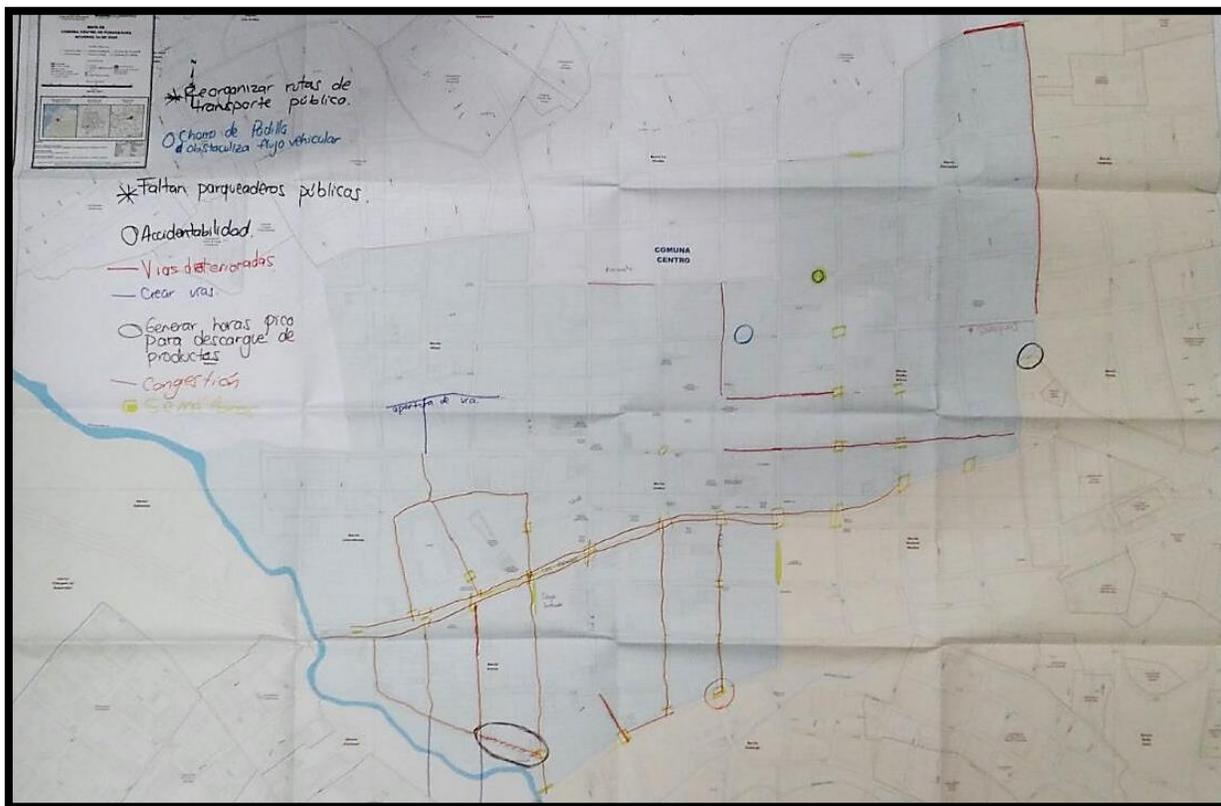
Plano. 3 Problemáticas encontradas en el sistema de movilidad por parte de la comunidad.

La comunidad plasmó en mapas base pertenecientes al sistema de movilidad y articulación regional, diferentes tipos de problemáticas que para ellos, son indispensables controlar y

cambiar, las cuales fueron: reorganización de la ruta de transporte público en general, la falta de semaforización y señalización, la congestión vehicular, el mal estado de las vías, la falta de crear vías alternas, los lugares con altos niveles de accidentabilidad y las zonas congestionadas donde se descarga mercancía.

Esta información pasó de formato análogo a digital (Ver anexo 2), obteniendo las siguientes vías en mal estado o deterioradas:

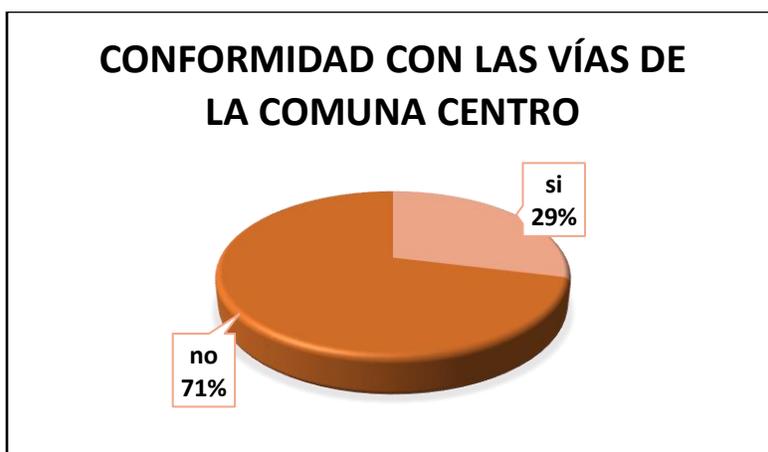
Por otro lado, en la pregunta número 1 se les preguntó a los encuestados si estaban conformes con las vías de la comuna centro del municipio, 15 de ellos manifestaron que sí mientras que 37 de ellos dijeron que no, esto equivale a un 29% frente al 71% respectivamente.

Gráfica 4 Conformidad de la comunidad con las vías.

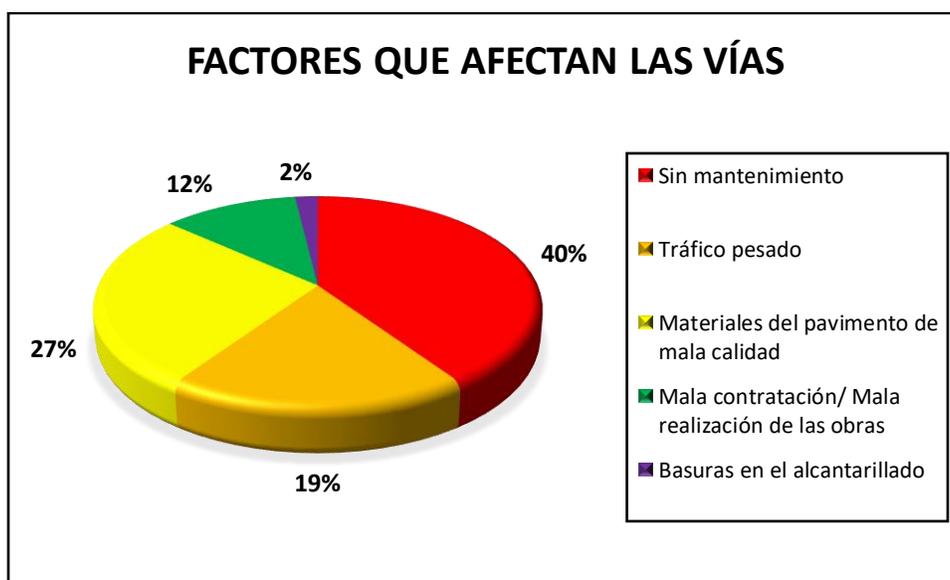
Gráfica 5 Factores que afectan la conservación de las vías

En la pregunta número 4 referente a los factores que afectan el deterioro de las vías, la comunidad determinó 6 causas en común: 21 de ellas estableció que las vías están sin mantenimiento (40%), 14 manifestaron que las causas son por la mala calidad del pavimento, (27%), 10 dijeron que el tráfico pesado era el principal causante del deterioro (19%), 6 de las personas coincidieron en la mala contratación en la elaboración de las obras (12%), mientras que solo 1 de ellas dijo que el alcantarillado taponado por las basuras ocasiona daños en las vías, ya que cuando llueve, el agua va desgastando el pavimento (2%).

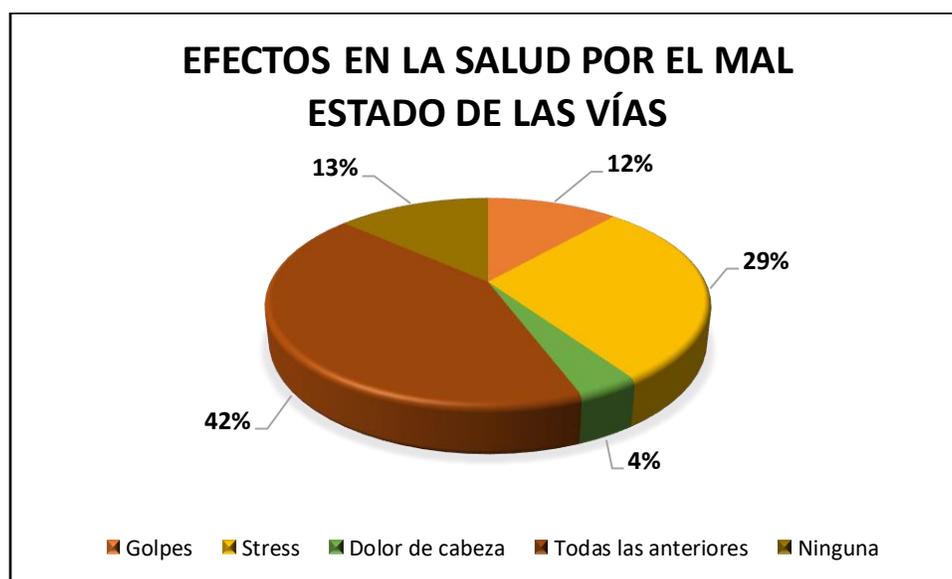
que 2 personas han sufrido dolor de cabeza (4%), 15 consignaron que han tenido stress luego de transitarlas (29%), 6 personas se han golpeado alguna vez en las vías, ya sea cuando van caminando y se tropiezan por algún hueco o cuando utilizan un vehículo de transporte y pasan por alguna falla de pavimento (12%), 22 manifestaron que han sufrido todas las molestias anteriormente mencionadas (42%) y 7 de ellas dijeron que nunca han sufrido ningún tipo de dolor o malestar (13%).

Gráfica 6 Efectos sobre la población por el mal estado vial

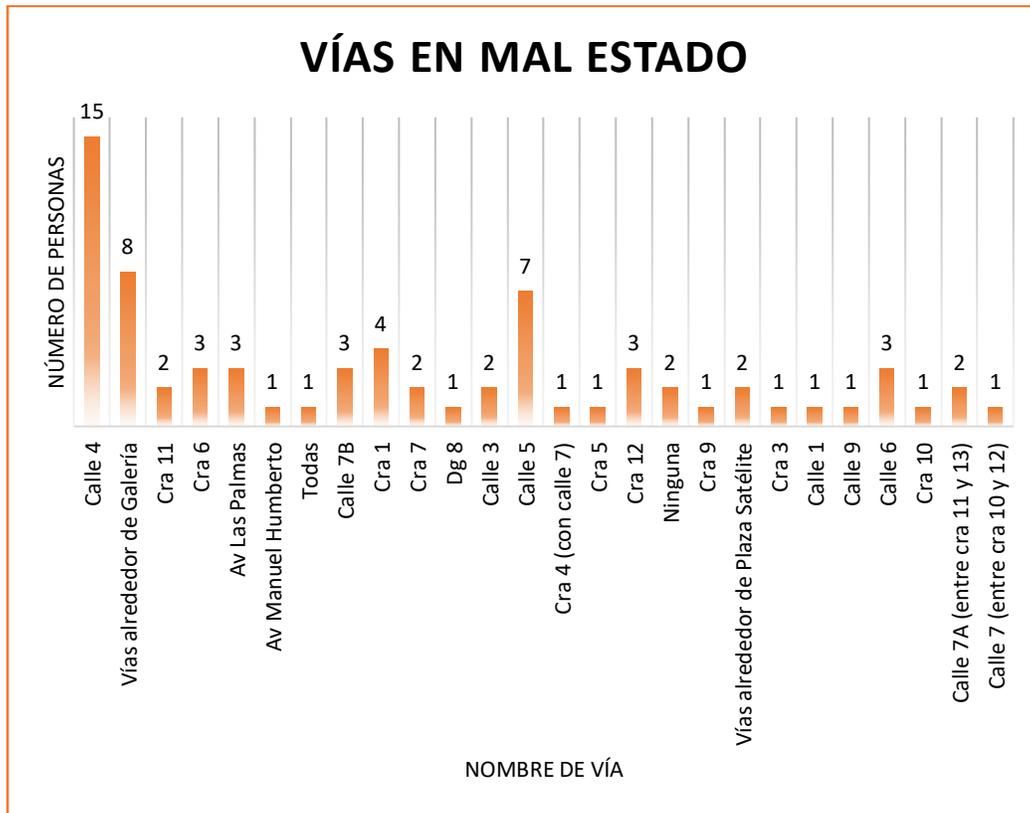
Gráfica 8 Vías en mal estado según la comunidad

De igual manera, en la pregunta abierta número 3, la comunidad dio 72 respuestas referentes al mal estado de las vías, considerando a la Calle 4 como la más deteriorada, seguida de las vías alrededor de la Galería y la Calle 5.

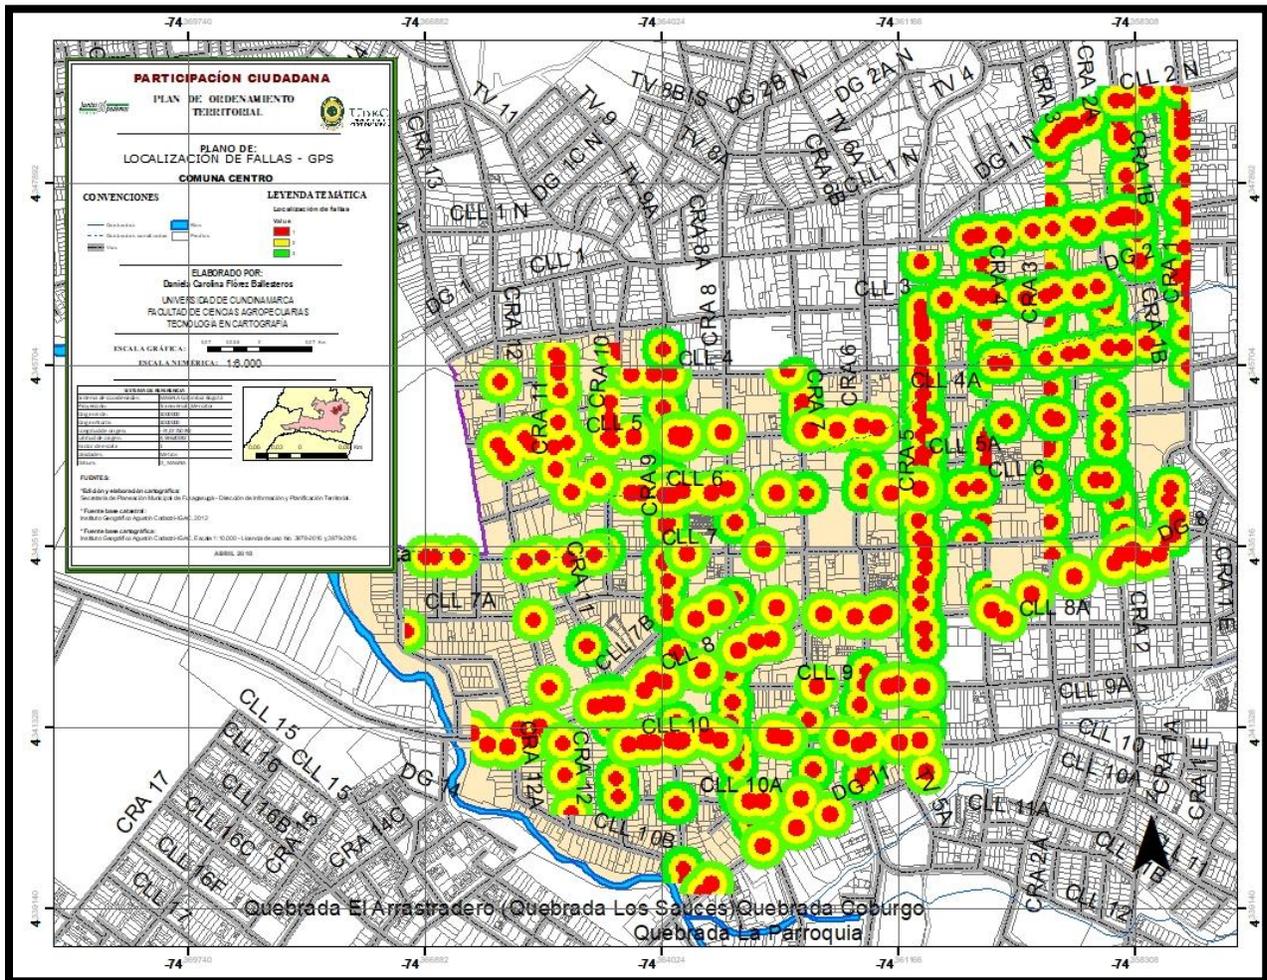
Plano. 4 georreferenciación de las fallas

3. Como último insumo, se dispuso de un trabajo de campo identificando mediante la observación, georreferenciación y mediciones, los problemas más relevantes de las vías de la comuna centro, con el objetivo de verificar la información que la comunidad mencionó. Los datos obtenidos fueron una serie de puntos que muestran la localización de las principales fallas encontradas por medio de la observación en las calles y carreras obteniendo un total de 356 puntos. A estos waypoints se les realizó un proceso de conversión, pasándolos a ráster a través de la herramienta “conversion tools – To raster –

Point to raster”. Posterior a esto, el raster obtenido fue insertado en “spatial analyst tools- distance – euclidean distance” con el propósito de identificar el radio de las fallas afectadas. El siguiente plano muestra el resultado del proceso anterior, realizado en manera de semáforo para identificar que las zonas rojas son los lugares más cercanos a la falla, las amarillas las zonas que se encuentran a una distancia prudente y las verdes los lugares más alejados:

De igual manera, la georreferenciación de los puntos estuvo acompañada de información base como el nombre, las coordenadas y la altura, así como la dirección, la fotografía del tramo y su área aproximada, el área de la falla (medida de manera rectangular) y su porcentaje en el tramo, el porcentaje de daño obtenido por la observación de las características físicas adicionales que presenta el tramo y el porcentaje final, el cual equivale a una calificación que determina el estado de la vía, según la escala de graduación mencionada en la metodología (ver anexo 6).

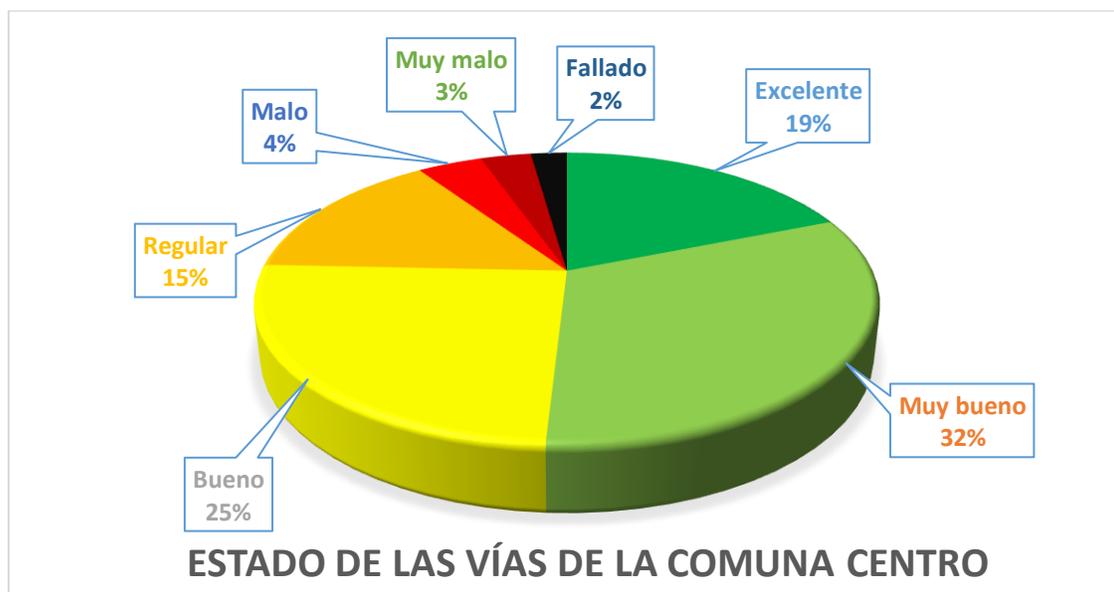
Gráfica 9 Estado de las vías de la comuna centro

De esta manera se logró caracterizar de acuerdo al nivel de graduación las vías, encontrando que el 32% de las carreteras de la comuna centro se encuentran en muy buen estado, seguidas del 25% de las vías en buen estado, y el 19% en estado excelente. Por otro lado, el 15% se encuentra regular, el 4% de las vías están malas y el 3% muy malas, teniendo solo el 2% como las carreteras que deben ser reestructuradas de nuevo pues su falla es irreparable.

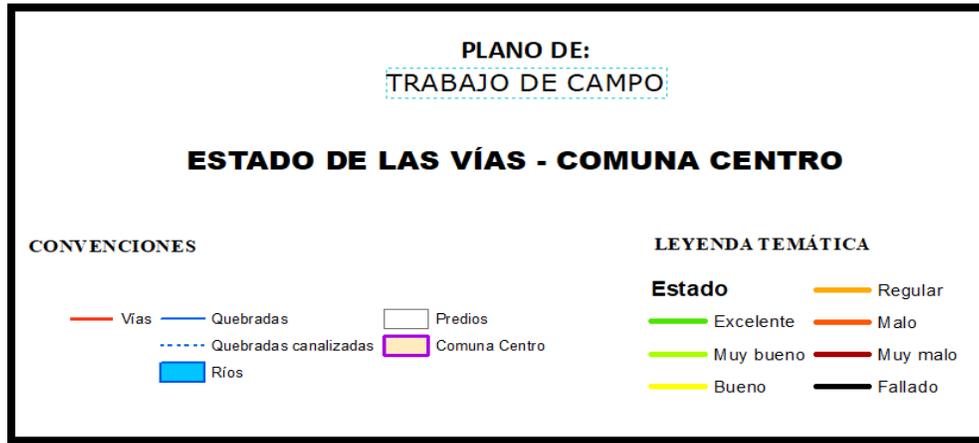
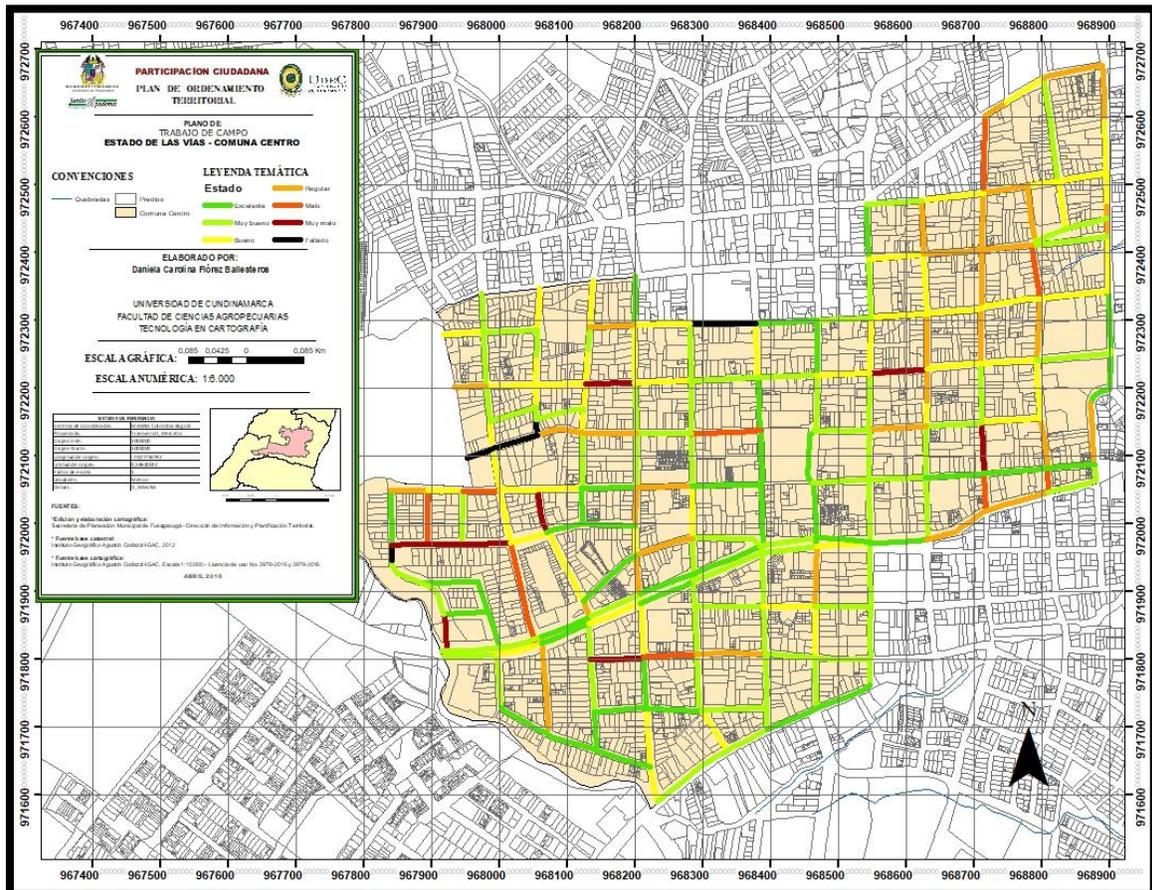
Plano. 5 Estado de las vías según el trabajo de campo
Fuente: Elaboración propia

El siguiente plano se muestra el resultado final del post proceso de la anterior información:
