**MACROPROCESO DE APOYO  
 PROCESO GESTIÓN APOYO ACADÉMICO  
 DESCRIPCIÓN, AUTORIZACIÓN Y LICENCIA DEL  
 REPOSITORIO INSTITUCIONAL**

<b>UNIDAD REGIONAL</b>	Seccional Girardot
<b>TIPO DE DOCUMENTO</b>	Trabajo De Grado
<b>FACULTAD</b>	Ciencias Agropecuarias
<b>NIVEL ACADÉMICO DE FORMACIÓN O PROCESO</b>	Pregrado
<b>PROGRAMA ACADÉMICO</b>	Ingeniería Ambiental

ANÁLISIS DE LOS IMPACTOS AMBIENTALES QUE AFECTAN EL RELICTO DE BOSQUE SECO TROPICAL LOS CHORROS EN EL MUNICIPIO DE AGUA DE DIOS, CUNDINAMARCA.

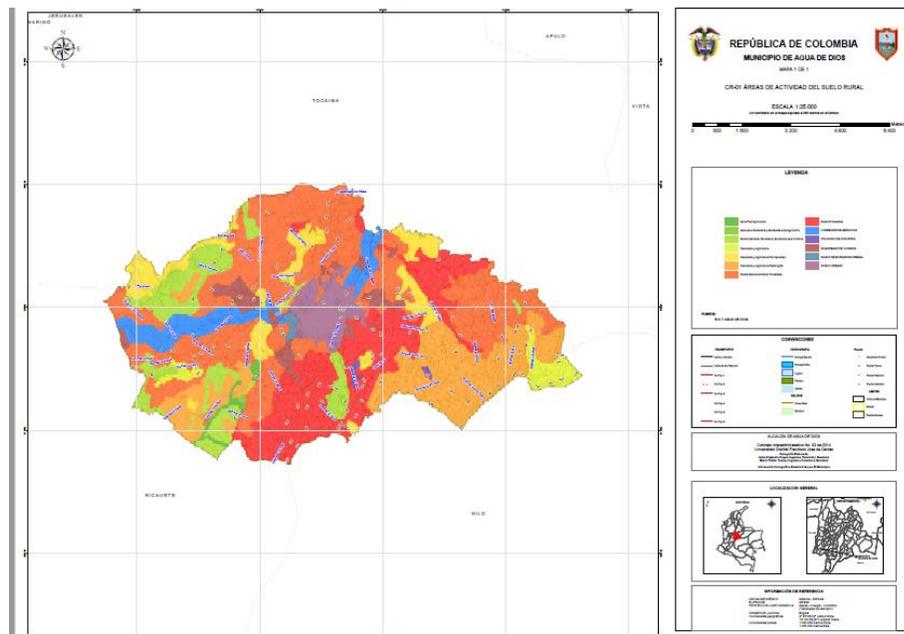
Es importante resaltar que se cuenta con un **suelo suburbano minero industrial** el cual comprende el sector donde se encuentra ubicada la Ladrillera San Pablo.

Imagen 2. . Uso del suelo de Agua de Dios. Fuente: Oficina de Planeación Alcaldía Municipal de Agua de Dios. 2015.

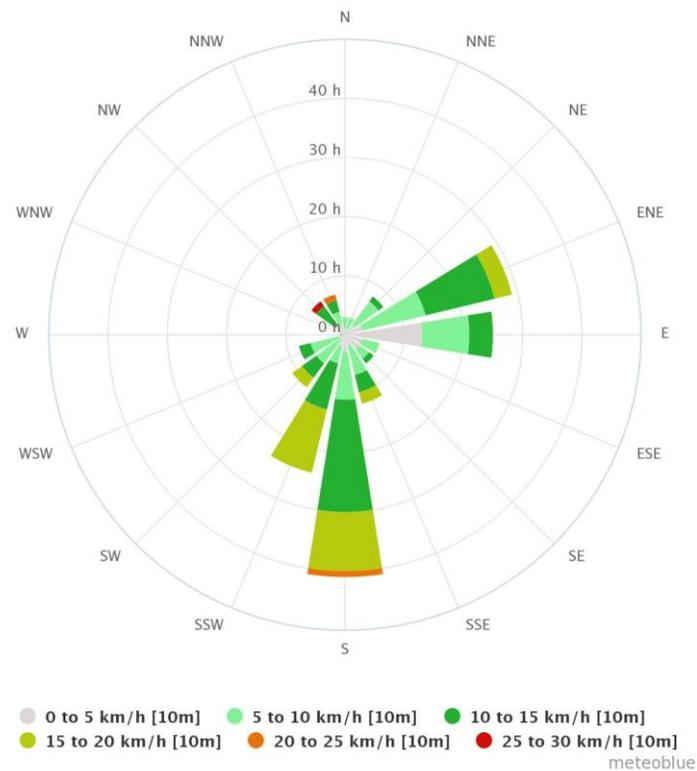
Imagen 3. Rosa de los Vientos. Tomado de Meteoblue, 2019.

La Rosa de los Vientos muestra que para el municipio de Agua de Dios la dirección del viento va desde Suroeste para el Noreste.

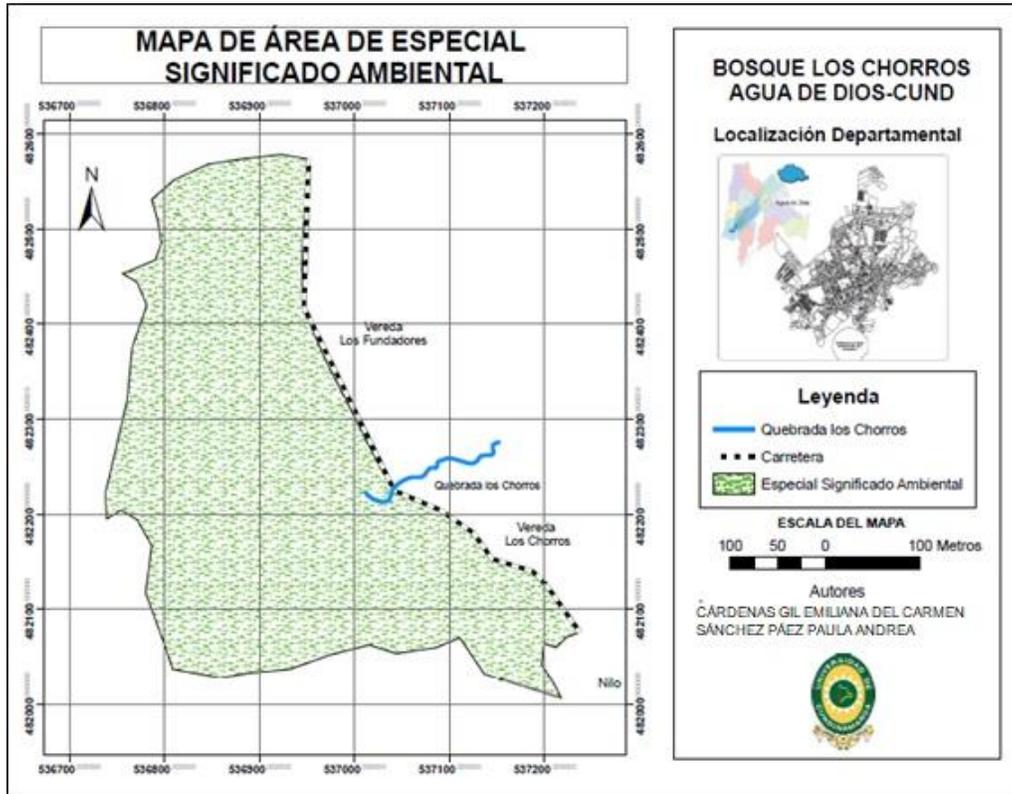
Anexo 1. Mapa de área de especial significado ambiental. Fuente: Los autores.

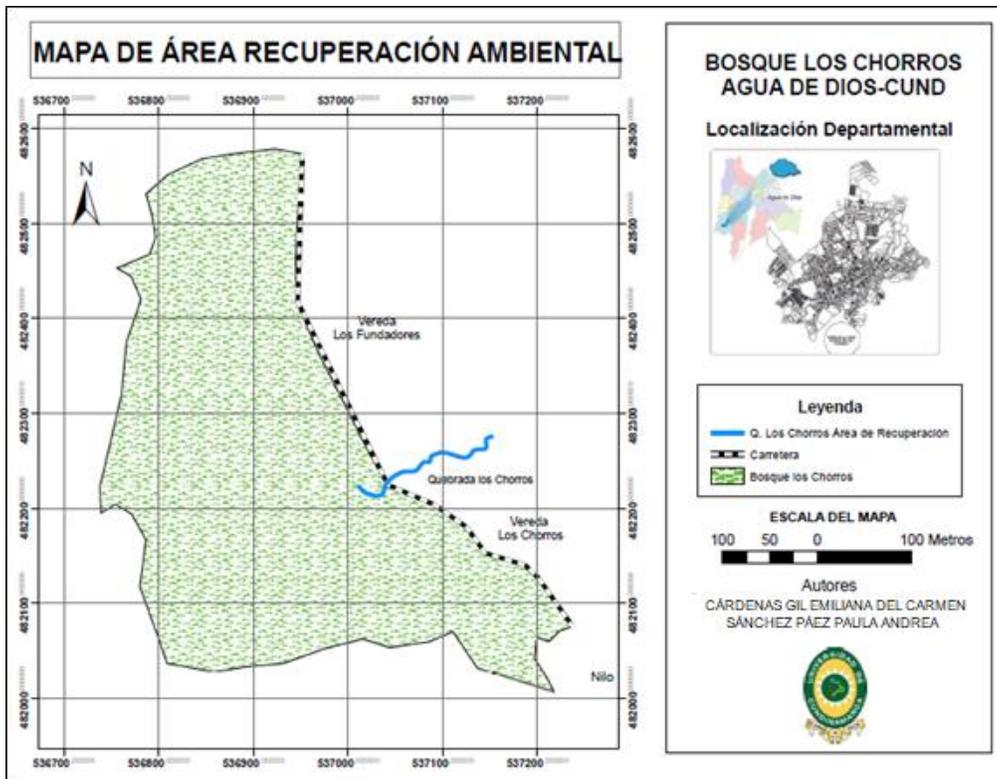
Anexo 2. Mapa de área de recuperación ambiental. Fuente: Los autores.

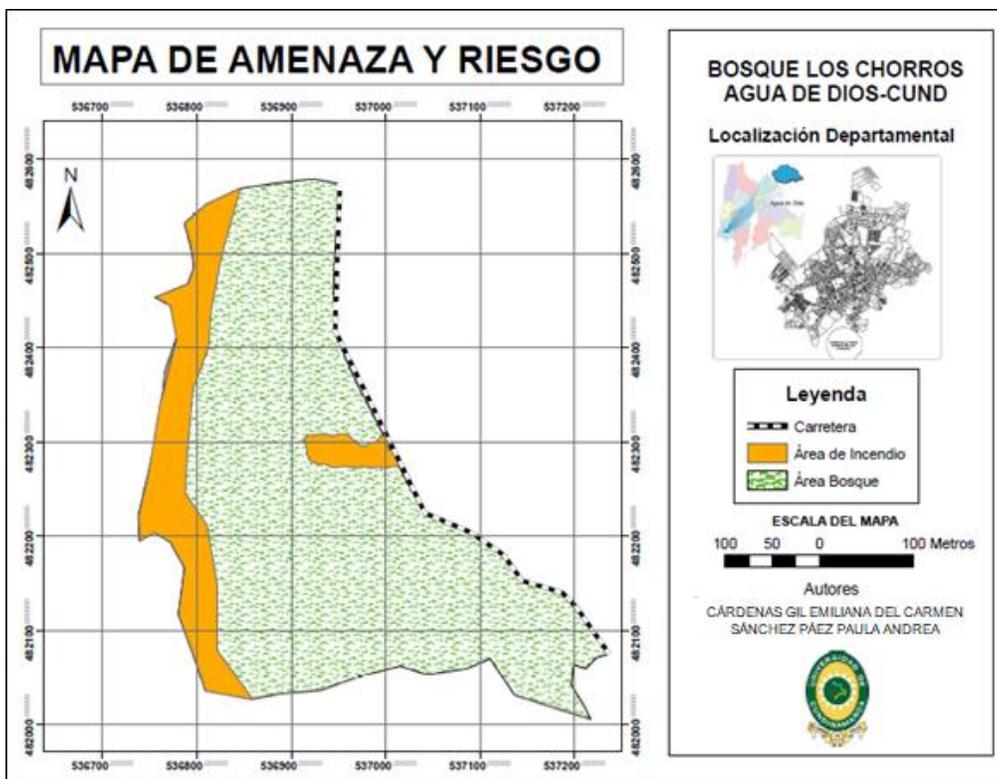
Anexo 3. Mapa de amenaza y riesgo. Fuente: Los Autores.

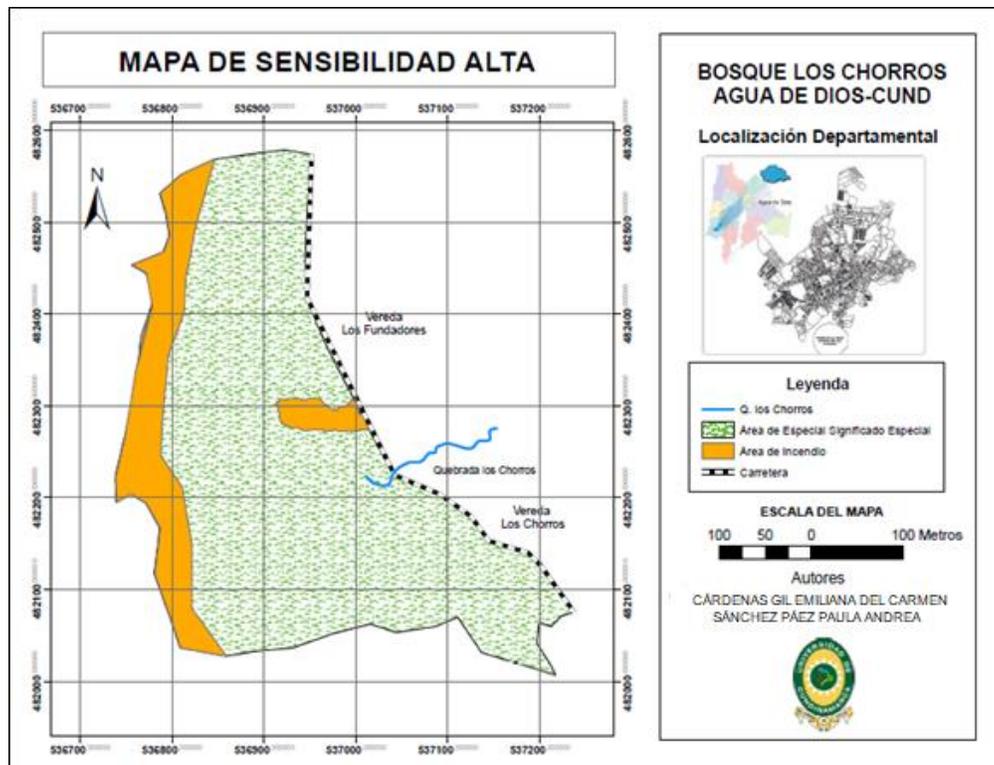
Anexo 6. Mapa de sensibilidad alta. Fuente: Los autores.

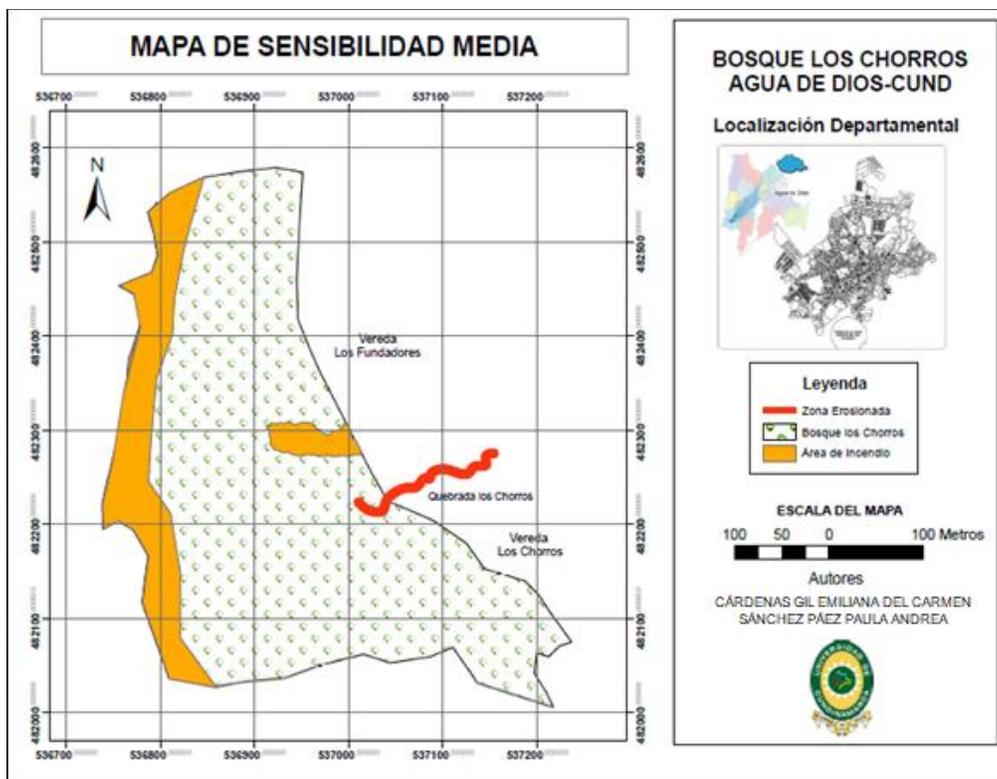
Anexo 7. Mapa de sensibilidad media. Fuente: Los autores.

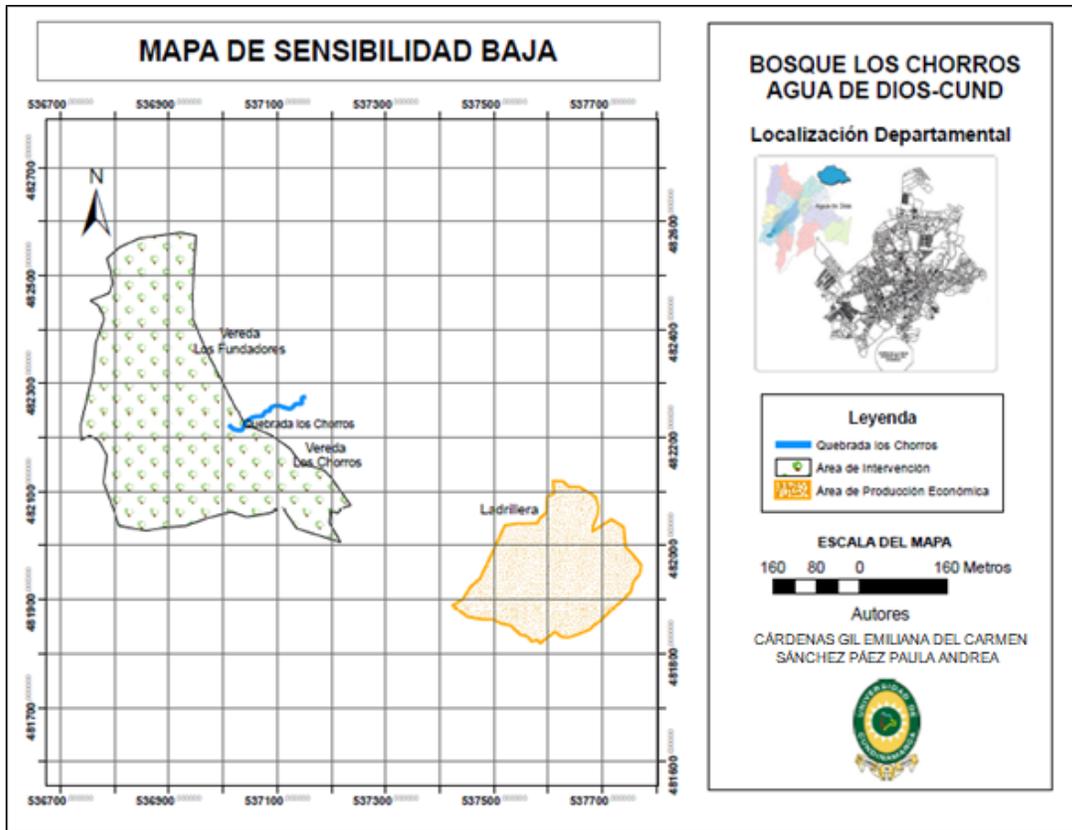
Anexo 8. Mapa de sensibilidad baja. Fuente: Los autores.

**Sensibilidad Baja:** Es el área que se compone de la producción económica en este caso la Ladrillera San Pablo ubicada a 1 Km, el área de intervención (Bosque los Chorros) y la fuente hídrica, es decir reúne los criterios de las condiciones actuales del Bosque y en donde se pueden aplicar acciones de mitigación. **Anexo 8.**

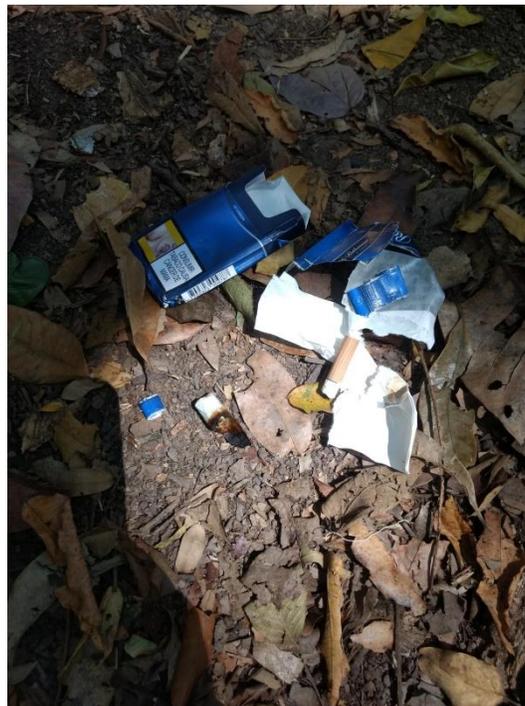
Anexo 9. Residuos en el Bosque. Fuente: Los autores.

sólidos inorgánicos, los cuales son dejados en el sitio por los visitantes y habitantes aledaños al bosque.

<b>Descripción Técnica</b>	La inapropiada disposición de los residuos genera contaminación del suelo, aire, fuentes hídricas y propagación de vectores, en el sendero del Bosque Los chorros se evidenciaron diferentes residuos de los visitantes, algunos de ellos con alta probabilidad de generar un incendio forestal.
<b>Actividades</b>	<ul style="list-style-type: none"> <li>▪ Por medio de talleres, ilustrar a los habitantes del sector aledaño al Bosque Los chorros los métodos de separación en la fuente (residuos orgánicos e inorgánicos y aprovechables y no aprovechables), el cómo deben presentar los residuos al carro recolector.</li> <li>▪ Incentivar a la población a usar los métodos de reciclaje y composteras.</li> <li>▪ Jornada de limpieza y recolección de residuos en el bosque objeto de estudio y sus alrededores.</li> <li>▪ Adecuar un lugar en donde se pueda realizar el acopio los residuos</li> </ul>

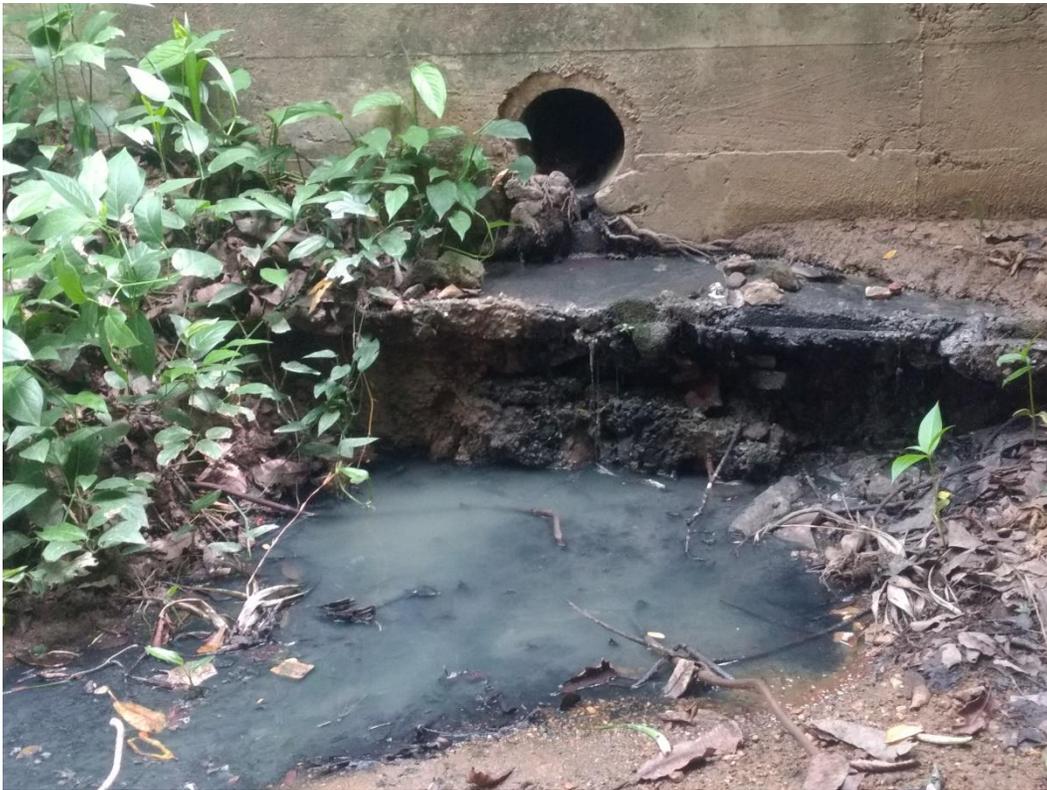
Anexo 11. Vertimiento de Aguas Residuales Domésticas. Fuente: Los autores.

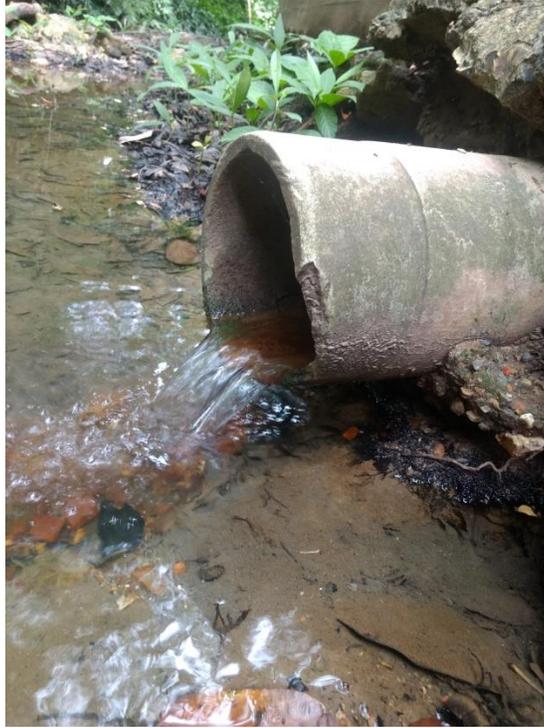
Anexo 12. Vertimiento de las duchas del balneario. Fuente: Los autores.

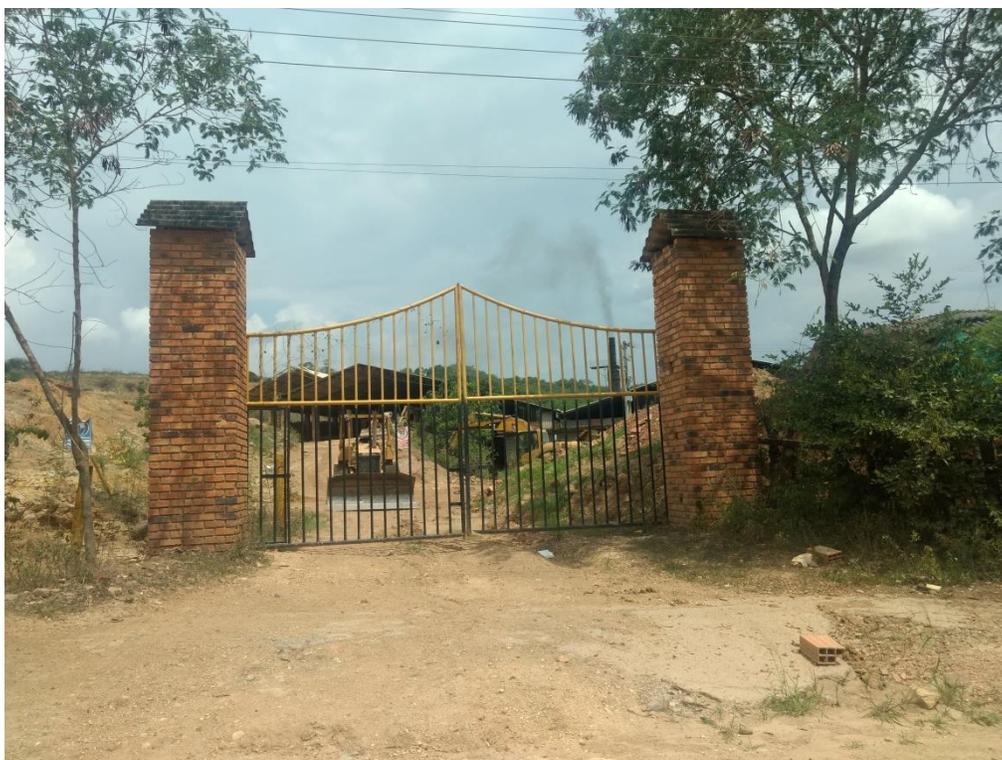
Anexo 17. Entrada de la Ladrillera. Fuente: Los autores.

- Contaminación Atmosférica: Cerca del área del bosque existe una Ladrillera la cual presenta un **Título Minero** vigente y en ejecución de licencia de explotación de arcilla y contrato de concesión hasta el año 2044 (Oficina de Planeación de Agua de Dios, 2018); esta genera emisiones al medio y afectando especies de fauna pero sobre todo de flora ya que en el proceso de la elaboración de los ladrillos se utiliza el carbón el cual genera hollín (PM 2.5) y este obstruye los estomas de las plantas afectando su respiración por ende el proceso de fotosíntesis; adicionalmente aledaño al bosque se encuentra la vía Agua de Dios – Nilo que en su tramo inicial cuenta con 1.5 Km de vía pavimentada, el resto son 7 Km de vía destapada, el paso de los automotores dispersa el material particulado (PM 10) del suelo y emite gases contaminantes a la atmosfera, estos también se pueden acumular en la flora y generar procesos de necrosis foliar.
