ANÁLISIS DE LA CONTAMINACIÓN AMBIENTAL EN VERTIMIENTOS PUNTUALES
AÑOS 2016, 2017, 2018 DEL PLAN DE SANEAMIENTO Y MANEJO DE VERTIMIENTOS
PSMV DE LA EAAA ESP DEL ESPINAL TOLIMA

UNIVERSIDAD DE CUNDINAMARCA
FACULTAD DE CIENCIAS AGROPECUARIAS
PROGRAMA DE INGENIERÍA AMBIENTAL
GIRARDOT-CUNDINAMARCA

Trabajo de grado opción pasantía para optar el título de ingeniero ambiental

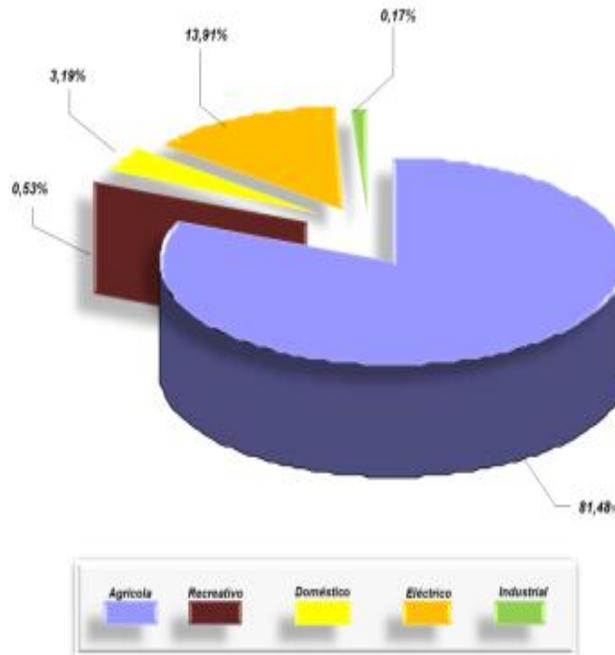
Figura 1 Demanda Hídrica

Se estima que la demanda de recurso hídrico superficial y subterráneo registrado en CORTOLIMA (2012) es de 171.794,2 l/s que corresponden a (171,8 m³ /s), utilizados por 3.768 usuarios que poseen concesiones, esta demanda es utilizada prioritariamente para adelantar 51 actividades de tipo agrícola, para la generación de energía eléctrica y para uso doméstico, entre otros. La Figura 1, muestra la distribución de la demanda hídrica en porcentaje, para los diferentes usos.

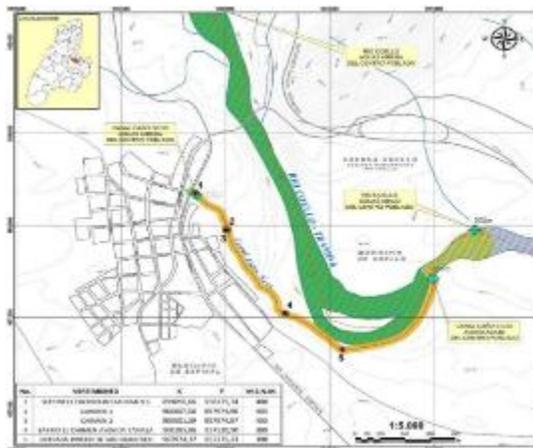
Figura 4 Corregimiento de Chicoral

El estudio se llevará a cabo en el municipio del Espinal-Tolima y el corregimiento de Chicoral, específicamente en los puntos de vertimiento sobre la quebrada Espinal y la quebrada chorro seco realizando el análisis de la contaminación ambiental ejercida en los años 2016, 2017, 2018, midiendo el grado de contaminación que se depositó sobre los cuerpos de agua anteriormente a través de la caracterización de contaminantes ejercida en los años descritos.

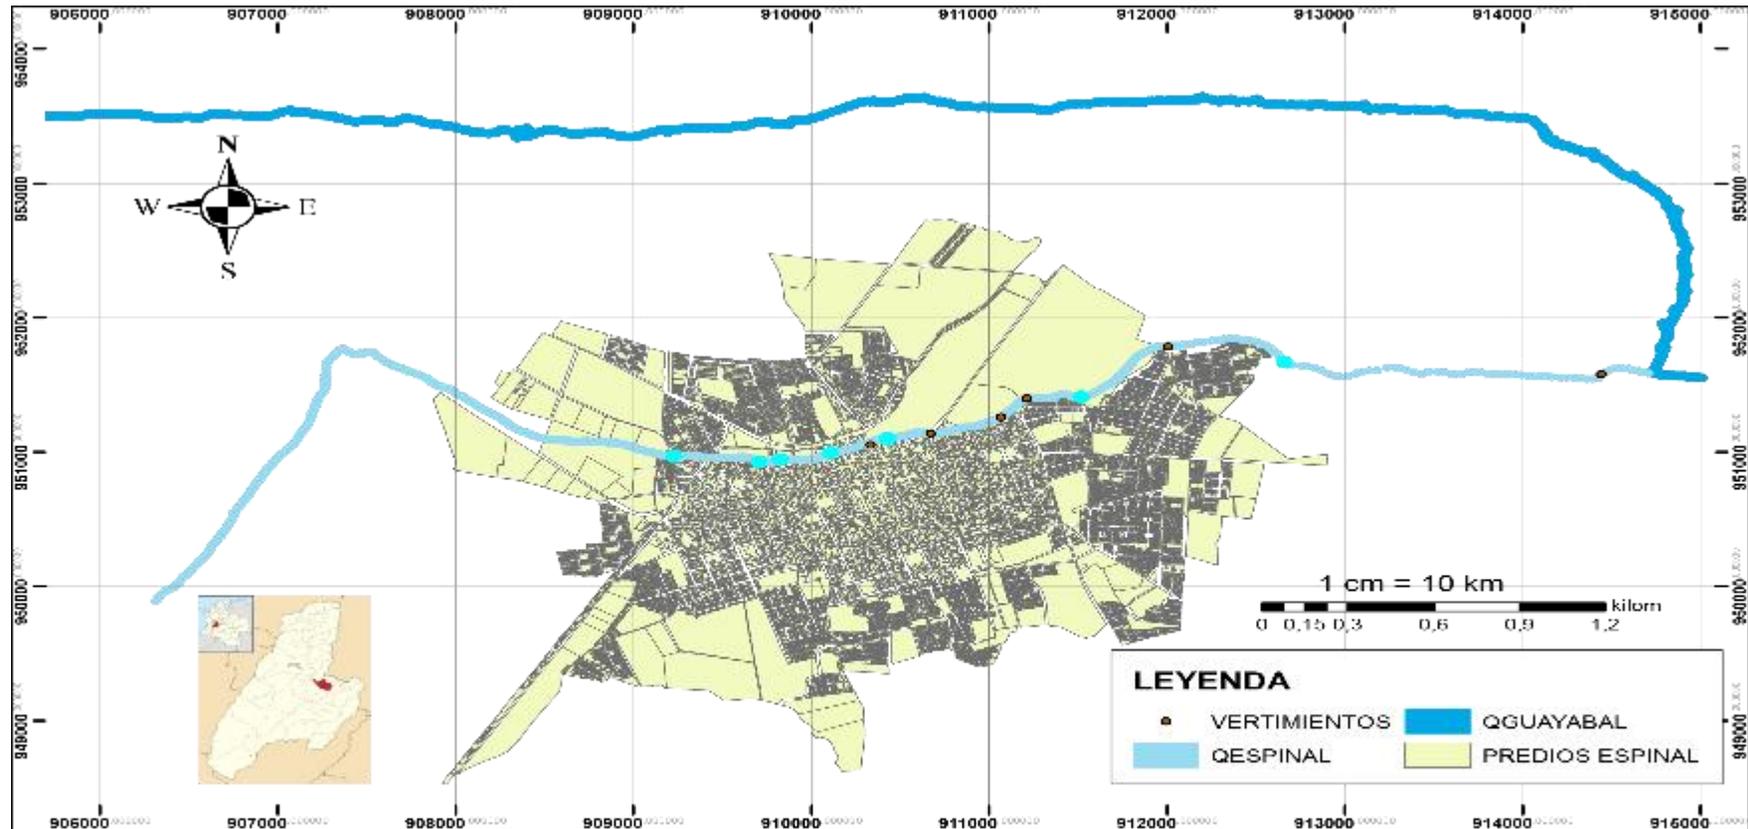
Figura 8 VERTIMIENTOS AÑO 2016 ESPINAL

VERTIMIENTOS MUESTREADOS ESPINAL 2016
Análisis de la contaminación ambiental en vertimientos puntuales
 Autor Wilson Alexander Santos Cespedes
 Tutores Jose Luis Lugo-Yulina Ospina

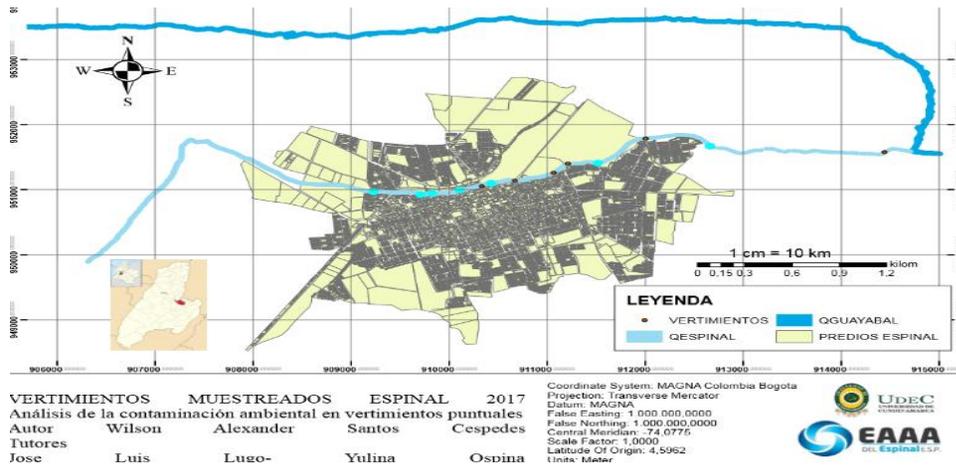
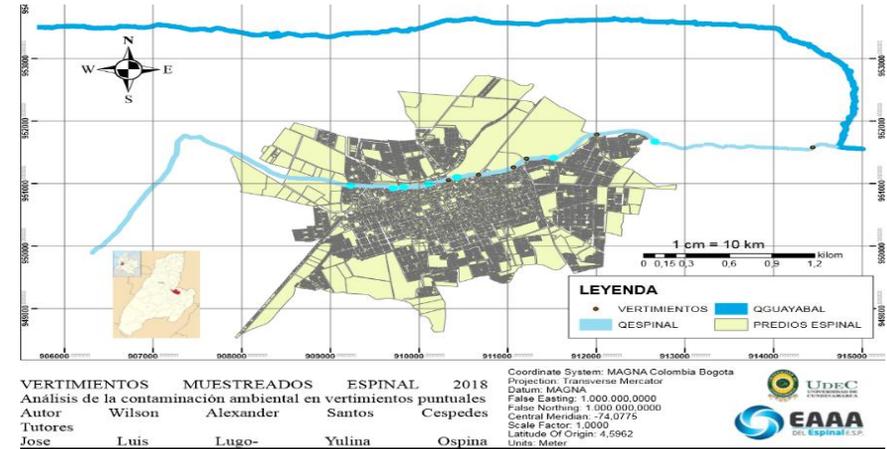
Figura 10 vertimientos muestreados espinal 2017, 2018

vertimiento2017	vertimiento 2018
Belén bajo	Belén bajo
Calle 15	calle 15
calle 14	calle 14
calle 11	calle 11
coltabaco	coltabaco
calle 2	calle 2
Cafasur	Cafasur
Carmen 1	Carmen 1
calle caliente	calle caliente

En los años 2017 y 2018 las empresas encargadas de la ejecución de la caracterización de vertimientos en su informe de muestreo dan observación similar en el literal 8.2.1. y proceden a realizar los análisis en los puntos identificados en el año 2016.

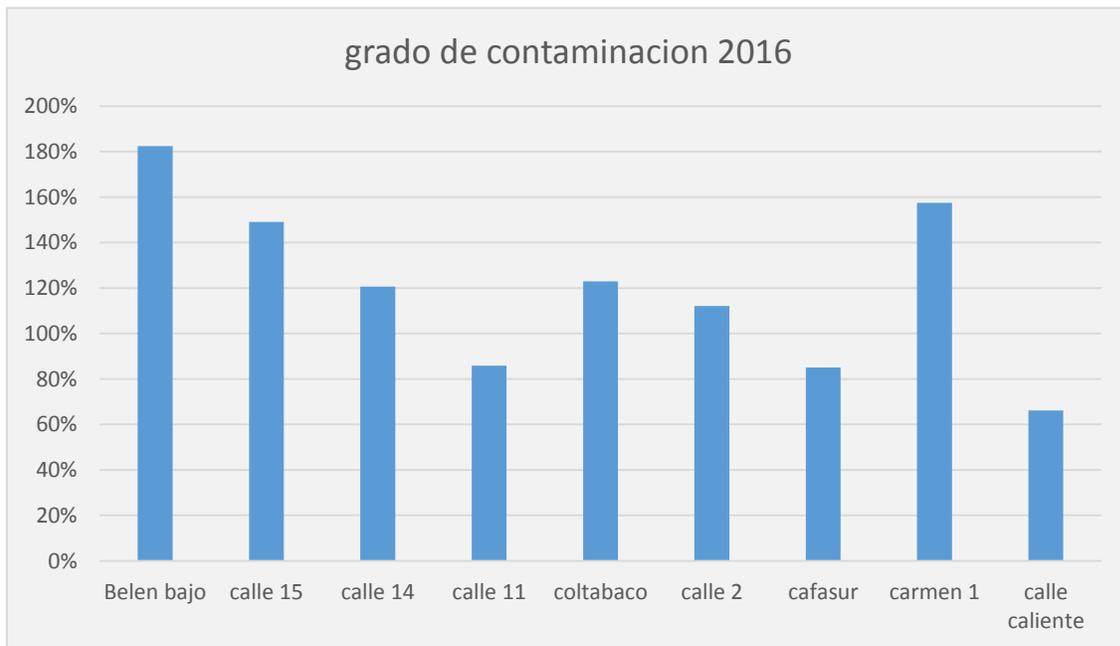
Figura 14 Grado de contaminación 2016

En el año 2016 la contaminación más alta fue en el vertimiento calle caliente teniendo 2.07 veces lo establecidos por la resolución 0631 del 2015, tres vertimientos los cuales son calle 11, coltabaco y Cafasur cumplen con los parámetros establecidos los demás vertimientos, si se realiza un promedio de los vertimientos a los cuerpos receptores se puede decir que se vierten 0.20 veces lo establecido en la resolución. Cabe resaltar que en los datos correspondientes no muestrearon sólidos sedimentables.

Según CORTOLIMA todos los vertimientos muestreados pagan tasa retributiva al superar los parámetros Kg/año de DBO y SST establecidos cada año. Con la construcción del colector norte se tratará la quebrada espinal y guayabal disminuyendo la cantidad de vertimientos a uno solo, dando cumplimiento a lo establecido en el PSMV en reducción de vertimientos puntuales.

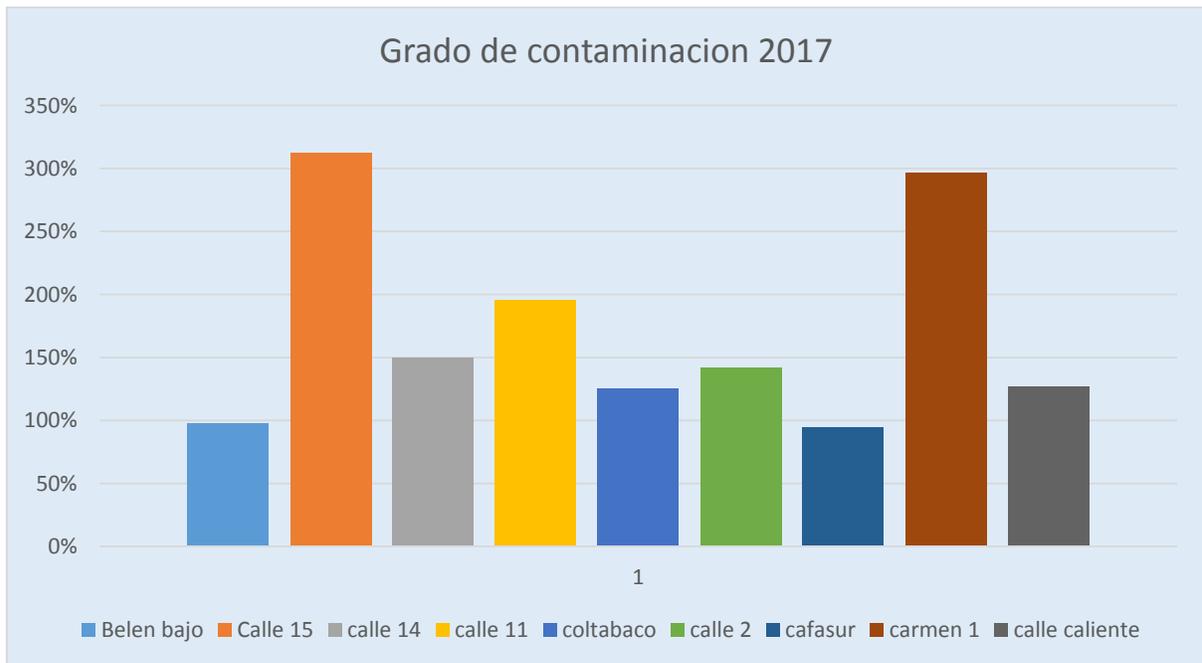
Figura 15 Grado contaminación 2017

Para el año 2017 dos vertimientos cumplieron con el criterio exigido en la resolución 0631 del 2015 y siete vertimientos sobrepasaron los valores máximos permisibles otorgados en el capítulo VIII, las dos descargas con mayor grado es la calle 15 y el Carmen 1 de Chicoral con valores de 3.12 y 2.96 veces de los parámetros establecidos, de acuerdo a lo anterior si se realiza un promedio evidenciamos que la carga recibida en los cuerpos receptores es 0.71 veces lo establecido en la resolución. Cabe resaltar que en los datos correspondientes no muestrearon solidos sedimentables.

Según CORTOLIMA todos los vertimientos muestreados pagan tasa retributiva al superar los parámetros Kg/año de DBO y SST establecidos cada año. Con la construcción del colector norte se tratará la quebrada espinal y guayabal disminuyendo la cantidad de vertimientos a uno solo, dando cumplimiento a lo establecido en el PSMV en reducción de vertimientos puntuales.

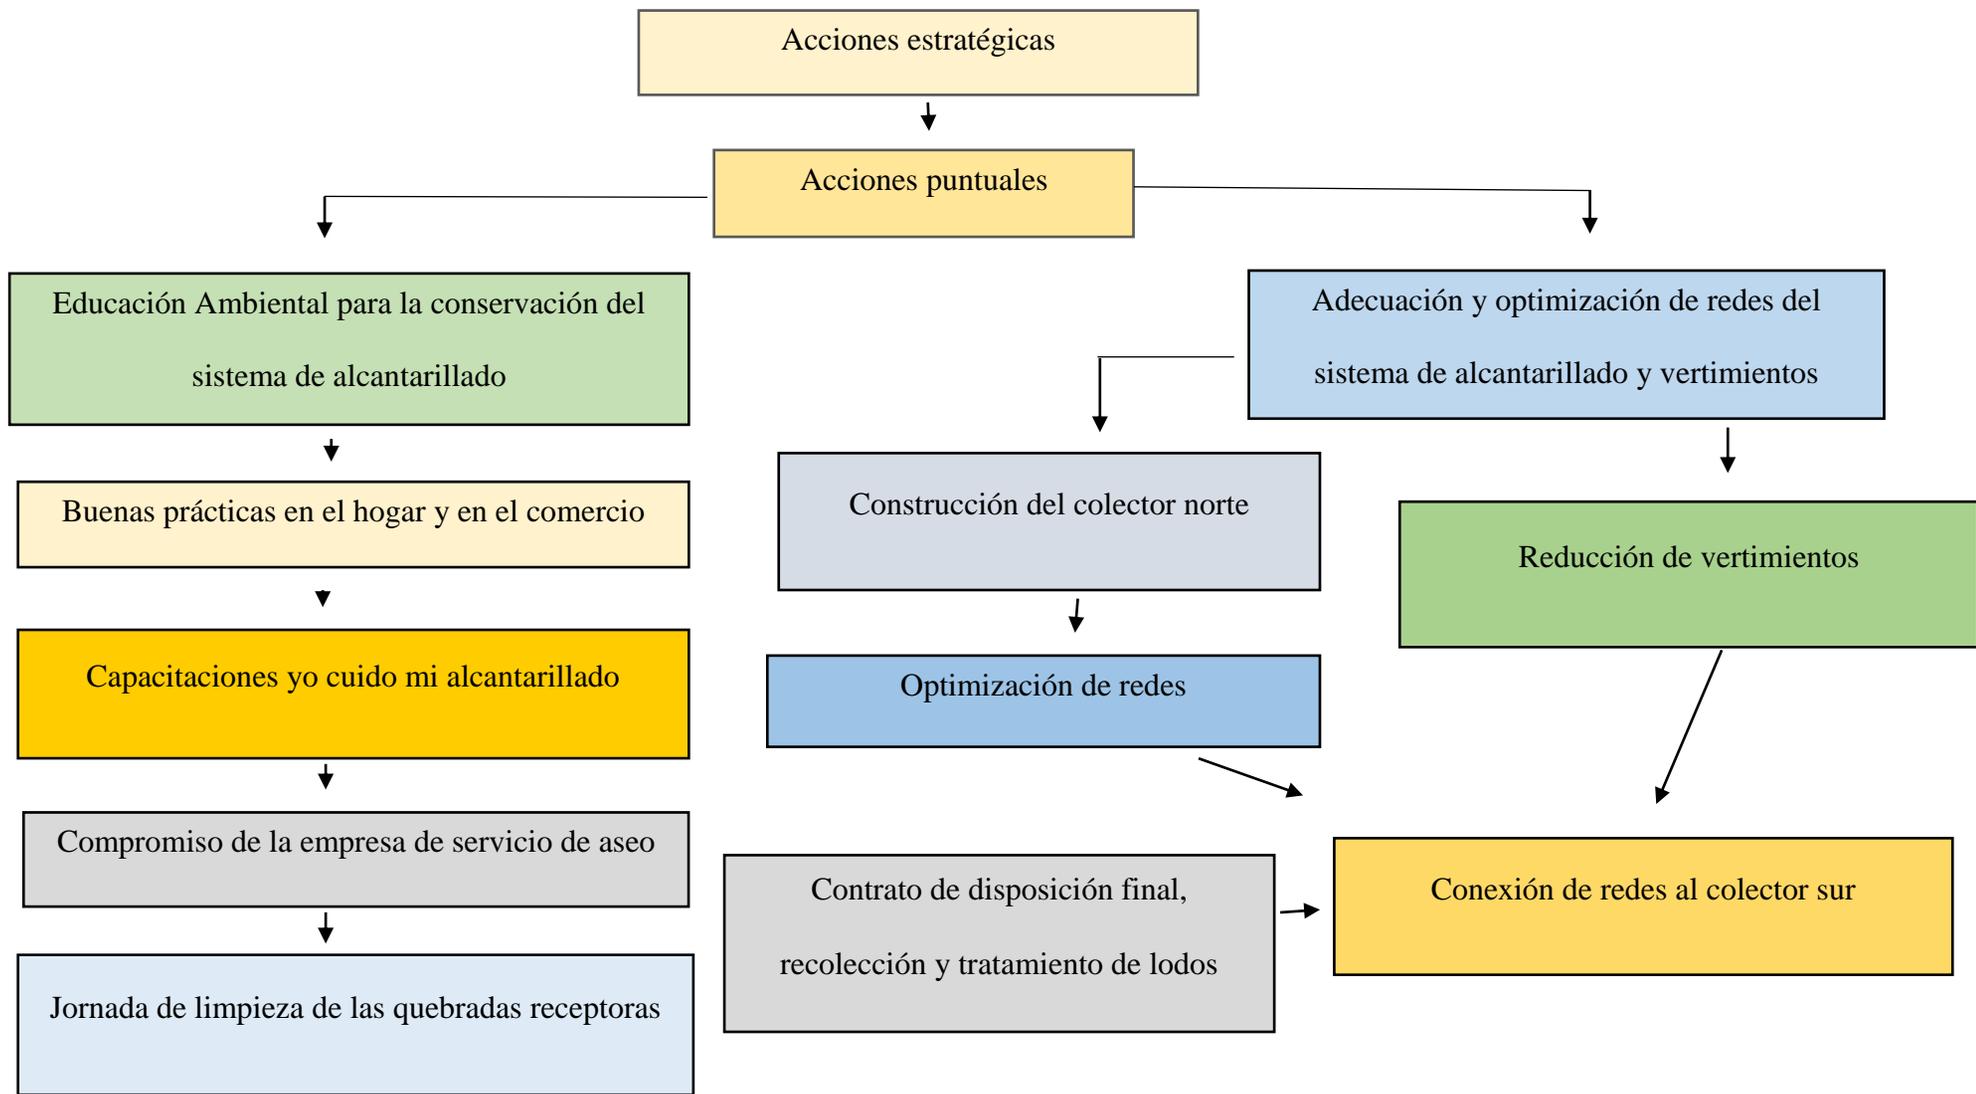
Figura 17 Acciones estratégicas

La contaminación ejercida no se puede subsanar a partir de solamente las buenas practicas por la comunidad, aunque la quebrada tenga la capacidad de asimilar la contaminación depositada por la población que no es tan grande como lo puede ser una contaminación industrial las obras de carácter de ingeniería pueden mejorar el sistema de la red alcantarillado como se demuestra en el siguiente diagrama.
