APOYO EN EL AREA TECNICA A LA CORPORACION AUTONOMA REGIONAL(CAR) PARA EL ESTUDIO DE LOS VERTIMIENTOS EN EL MUNICIPIO DE GUATAQUI CUNDINAMARCA PARA EL PRIMER PERIODO DEL 2019

Apoyo en el área técnica a la corporación autónoma regional (CAR) para el Estudio de los vertimientos en el municipio de Guataqui Cundinamarca en el primer periodo del 2019.

Trabajo de grado, opción pasantía presentado como requisito para optar al título de Ingeniero Ambiental

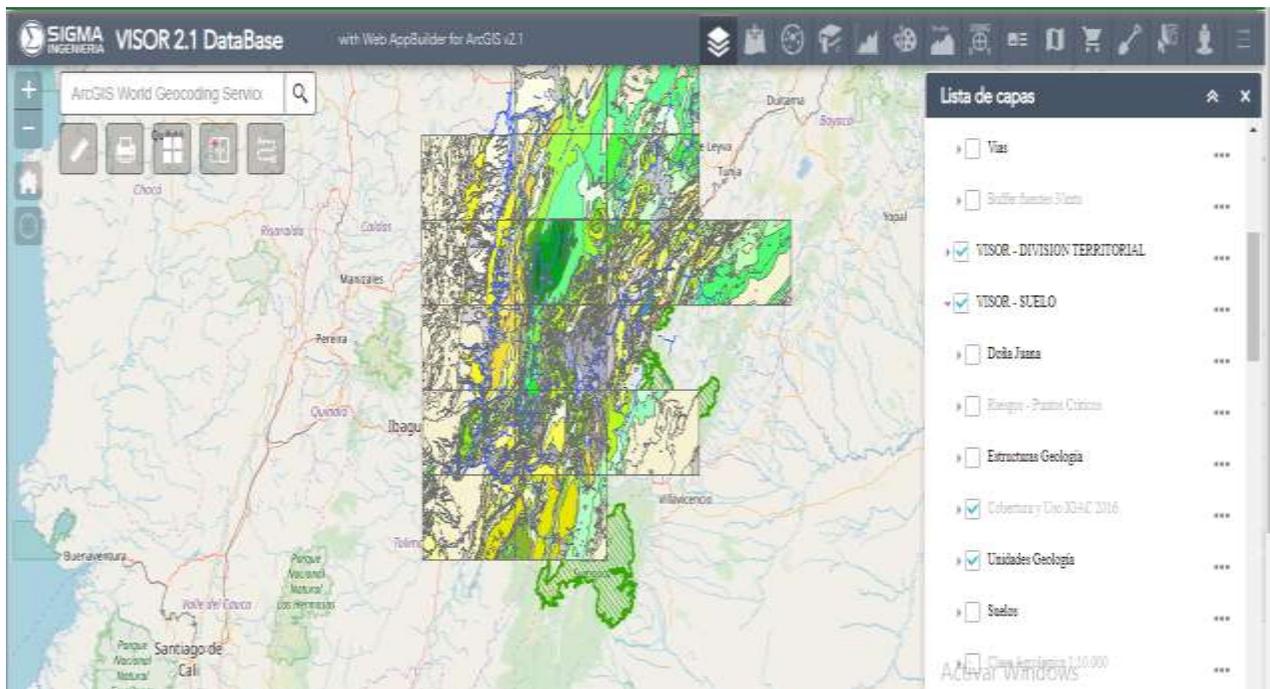
Plataforma Geoambiental : esta es una plataforma la cual permite ubicar coordenadas de un predio y habilitar capas para saber el tipo de suelo, las licencias ambientales otorgadas, los trámites sancionatorios, identificar la cedula catastral, matrícula inmobiliaria , estaciones de monitoreo de la calidad del aire, amenazas por inundación, permisos de ocupacion de cauce, estaciones de monitoreo de agua , etc.

Figura 3 Plataforma GEOAMBIENTAL. Sistema cartografico de la Corporacion Autonoma Regional

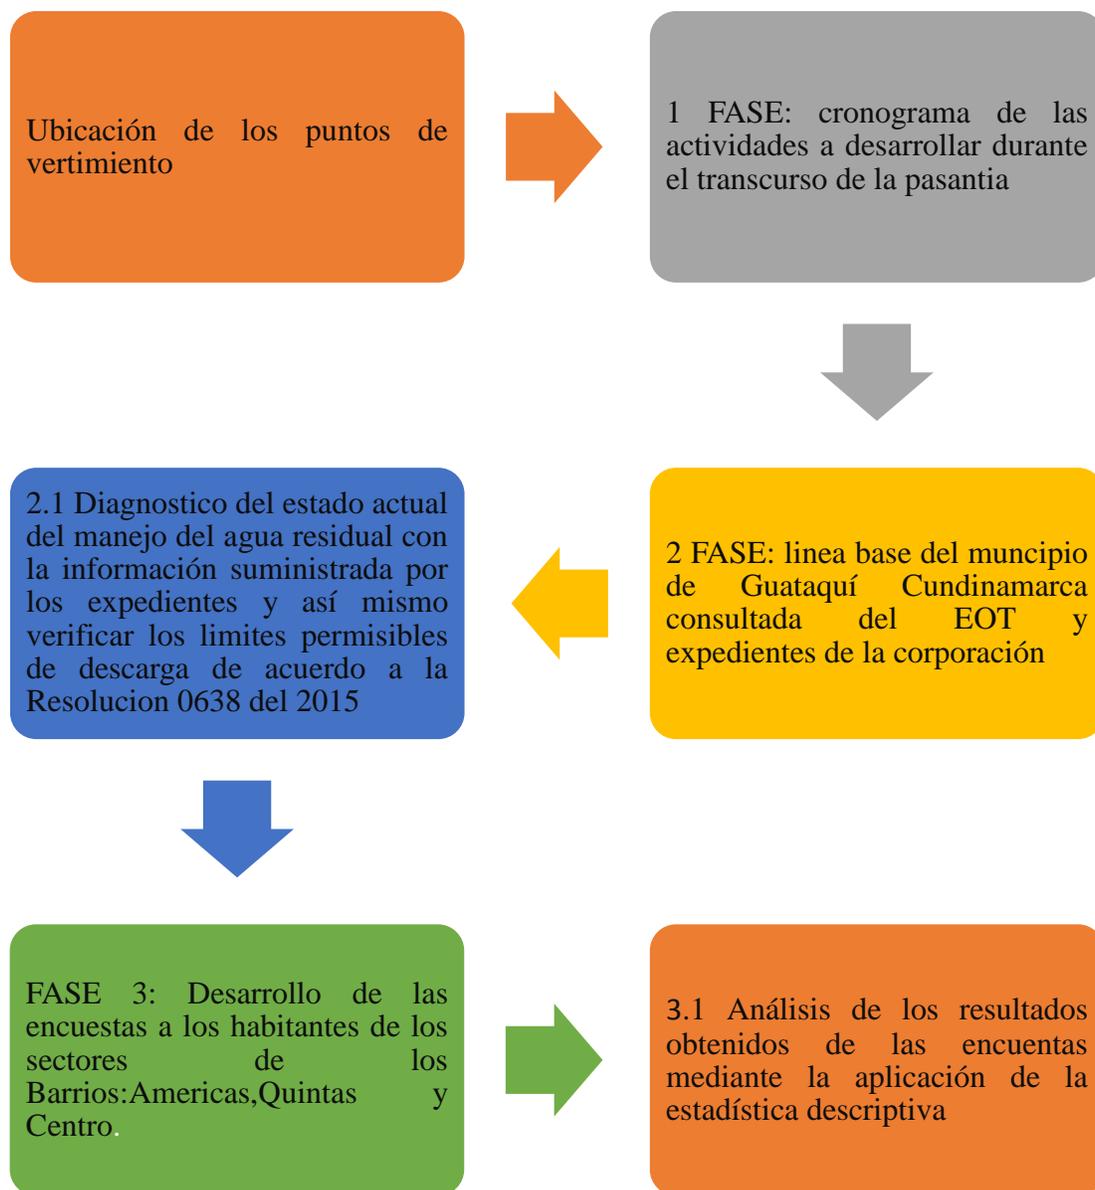
Figura 4 Diagrama de la metodología desarrollada

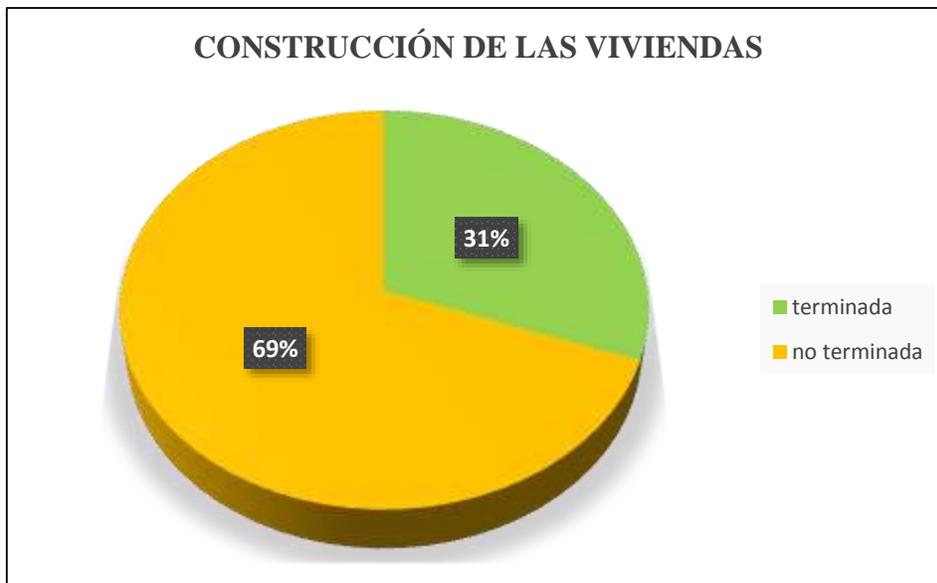
Grafica 1) *Figura 5 construcción de las viviendas*

Con respecto a la gráfica 1 (ver Figura 7) de las 60 viviendas que se encuestaron en los tres sectores del municipio de Guataquí (Barrio Americas, Centro y Quintas) se evidencio que el 69 % no se encuentran totalmente terminadas y presentan deficiencias en techo, pisos y paredes y un 31% de estas viviendas se encuentran terminadas.

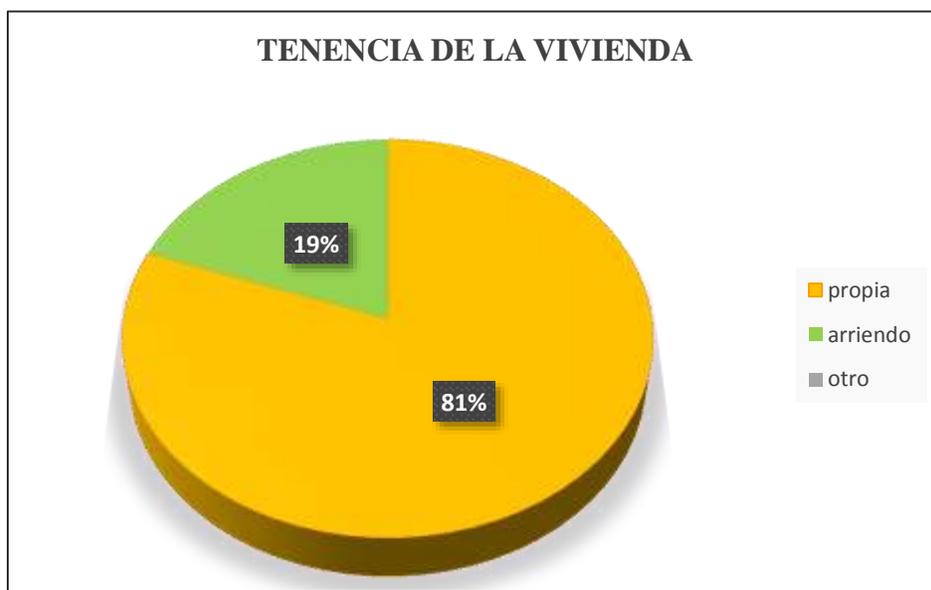
Grafica 2) *Figura 6 Tenencia de la vivienda*

De acuerdo a la gráfica 2 (ver Figura 6) se observó que un 81% de los moradores de esta vereda son propietarios, un 19 % son arrendados, lo que indica que un porcentaje bajo de moradores no cuentan con los recursos suficientes para adquirir sus propias parcelas, esto refleja los bajos ingresos que tienen las familias las cuales alcanzan un salario minimo para sostener un aproximado entre 4 y 5 personas dentro del nucleo familiar.

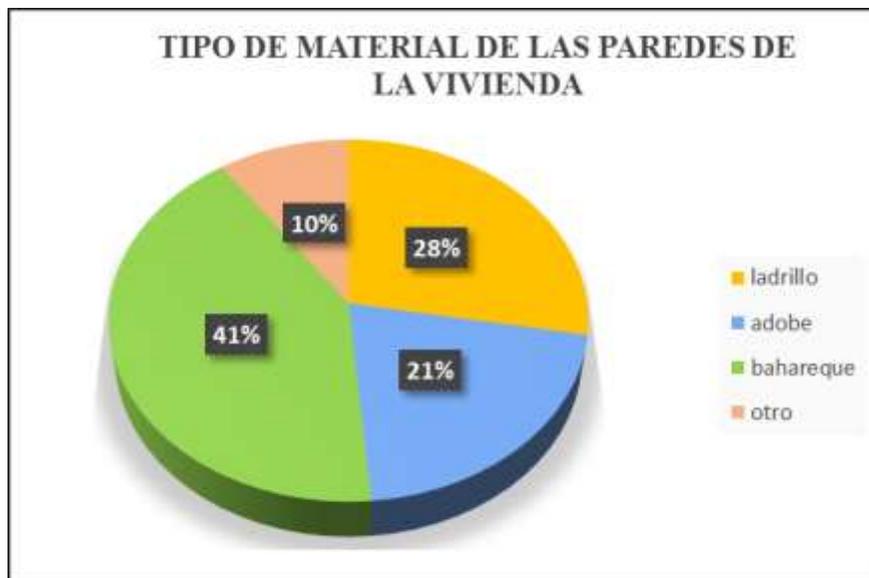
Grafica 3) *Figura 8 Tipo de material que predomina en las paredes de la vivienda*

Con relación a la gráfica 3 (*ver Figura 7*) se observó que el 28% de las viviendas están construidas de ladrillo, el 41% en bahareque, un 21% adobe % y 10% en otro tipo de material.

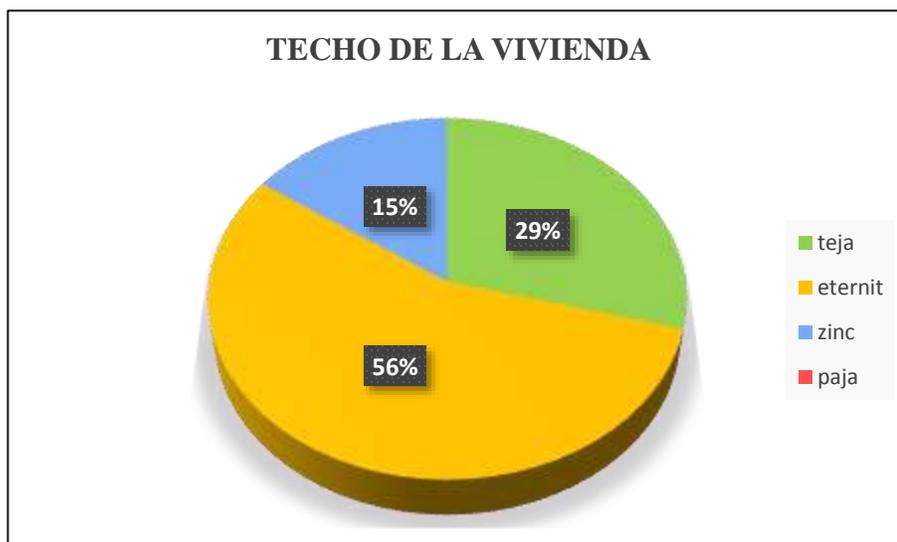
Grafica 4) *Figura 9 material que predomina en los techos de la vivienda*

De acuerdo a la gráfica 4 (*ver Figura 8*) los techos de las viviendas están relativamente en buen estado ya que un 29% son de teja, un 56% de eternit y un 15% están conformadas por paja.

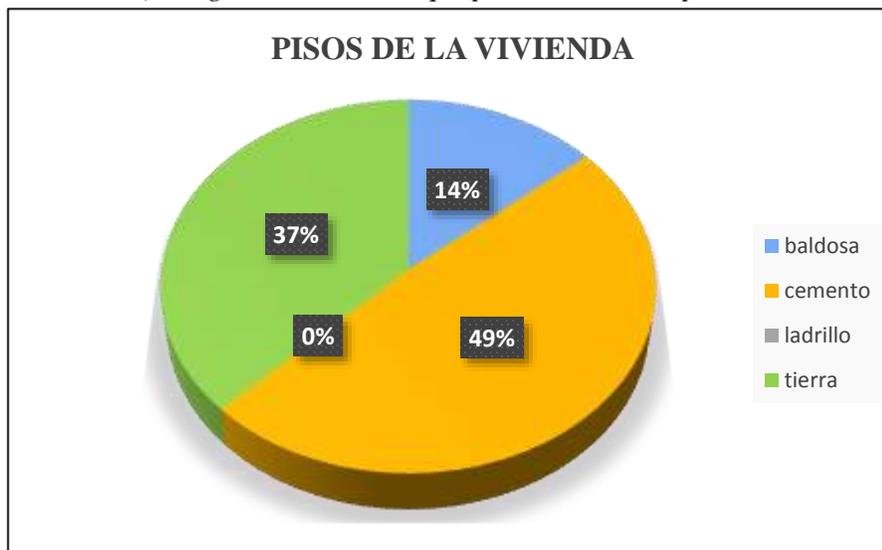
Grafica 5) *Figura 10 Material que predomina en los pisos de la vivienda*

Por otra parte en la gráfica 5 (*ver Figura 9*) el material que predomina en los pisos de las viviendas es el cemento representado en un 49%, la tierra representado en un 37% la baldosa representado en un 14%. Estos porcentajes encontrados dan a conocer que la mayoría de las viviendas no se encuentran en muy buenas condiciones y el estado para ser habitados, además este tipo de material representa un riesgo para los habitantes debido a que la falta de un mantenimiento adecuado y continuo pueden presentarse deterioro en sus estructuras, además del almacenamiento de vectores que son transmisores de enfermedades que pueden afectar el bienestar de las personas.

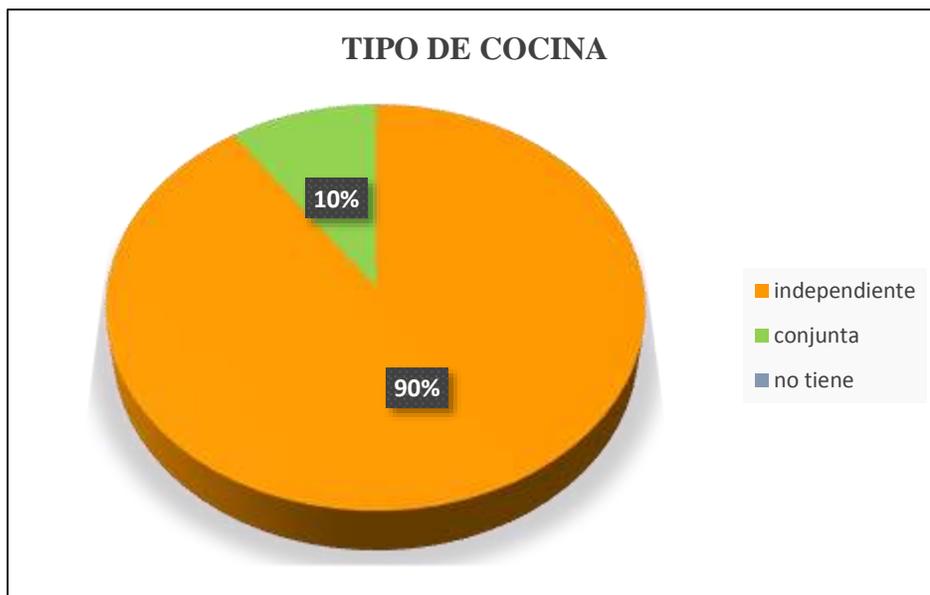
Grafica 6) *Figura 11 Unidades funcionales de los 3 sectores*

En cuanto a la gráfica 6 (Ver Figura 14) de acuerdo a las Unidades funcionales el 90% de la población encuestada tienen cocina independiente y un 10% de la población restante tiene cocina conjunta.

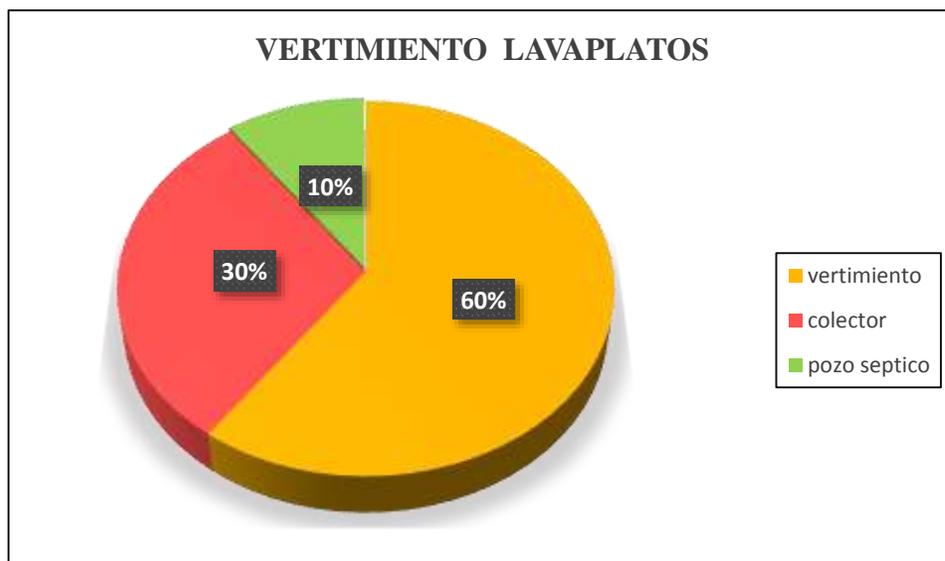
Grafica 7) *Figura 12 Vertimiento del lavaplatos*

Con respecto a la gráfica 7 (Ver Figura 11) la mayoría de las viviendas vierten las aguas de lavaplatos a los potreros representado en un 60%, por otro lado un 30% vierten sus aguas a un colector y un 10% a un pozo séptico. Esto representa la necesidad por implementar sistemas de tratamientos convencionales como es el pozo séptico para el tratamiento de las aguas domésticas, debido a la infiltración de estas aguas en el suelo puede ocasionar una alteración en su calidad.

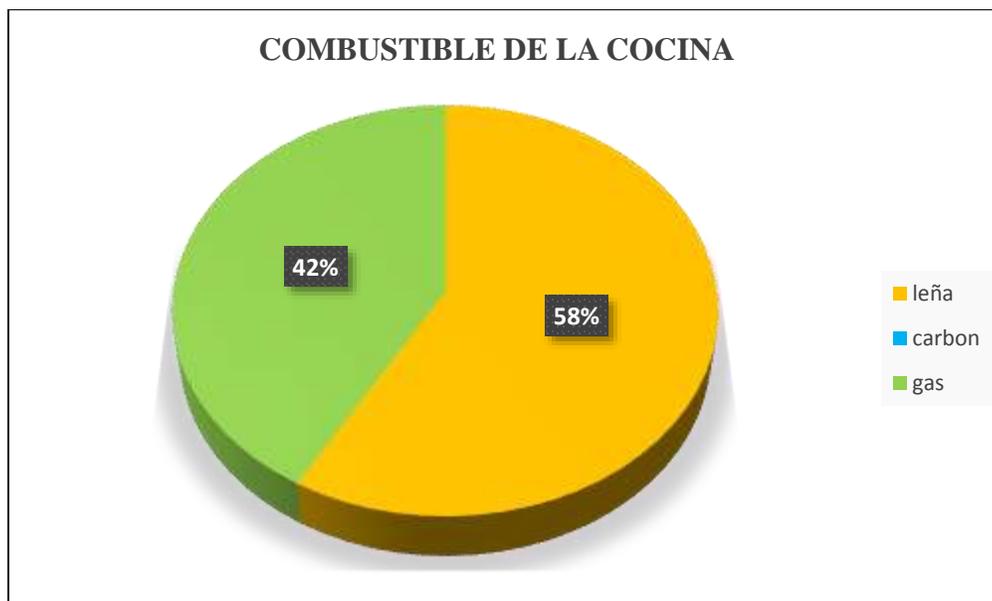
Grafica 8) Figura 13 combustible de la cocina

Por otra parte en la figura 8 (Ver Figura 15) la representación en 58 % de la población encuestada utilizan como combustible leña, generando así una tala indiscriminada de árboles y deteriorando las áreas naturales protegidas, creando con la producción del humo

serios problemas respiratorios en la población y una contaminación por material particulado al medio ambiente, el 42% restante utilizan gas.

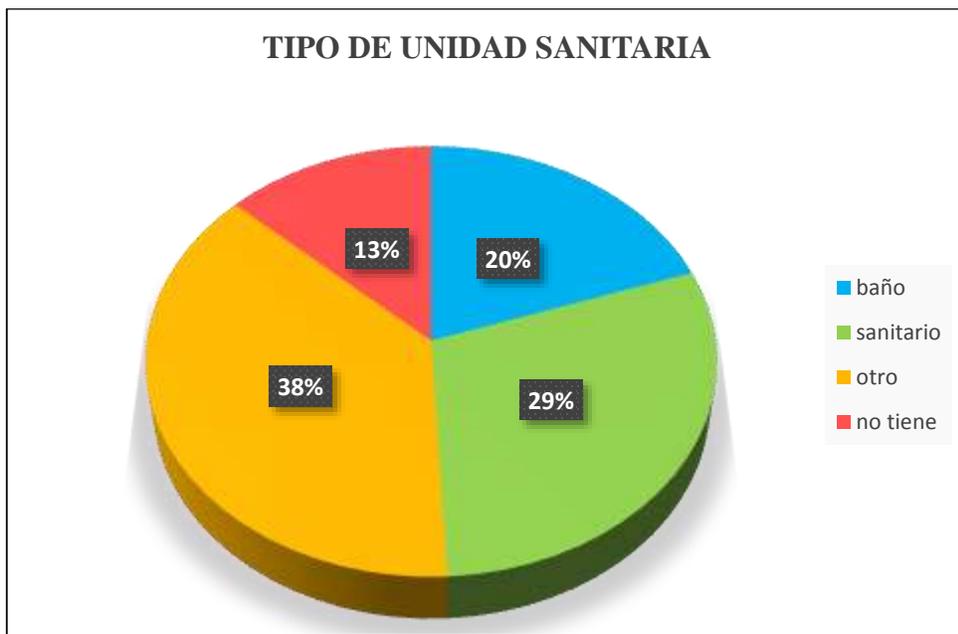
Grafica 9) *Figura 16* tipo de unidad sanitaria

Respecto a la gráfica 9(Ver Figura 18) el 29% de la población tiene un sanitario, un 20% baño y un 38% tiene otro tipo de sistema el cual no se encuentra en las mejores condiciones, debido a que las personas pueden estar expuestas a bacterias que se encuentran en la materia orgánica, además de la contaminación que se puede presentar en el suelo por la disposición inadecuada de diferentes sustancias al mismo. Un 13% representa a la población que no tiene unidad sanitaria ocasionando serios problemas de contaminación, puesto que realizan sus necesidades en cualquier parte de los predios o inclusive en la orilla del Río Magdalena.

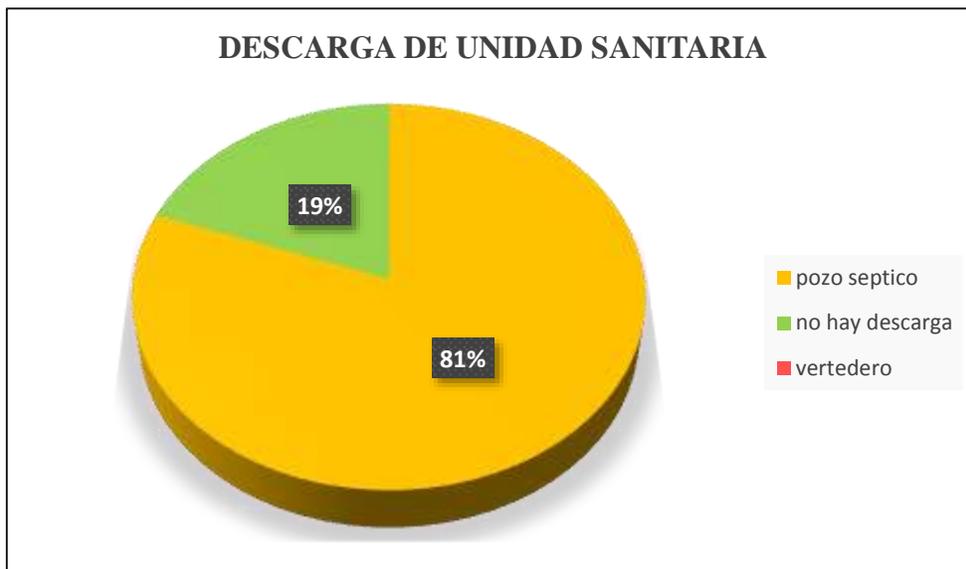
Grafica 10) *Figura 17* Descarga de la unidad sanitaria.

En relación con la gráfica 10(Ver figura 14) el 81% de las viviendas cuentan con pozo séptico el cual descarga los vertimientos directamente al Río Magdalena sin ningún tratamiento previo, el 19 % de la población restante no realiza descarga, esto nos indica que el vertimiento lo están realizando directamente al suelo lo cual está prohibido de acuerdo a la normatividad vigente

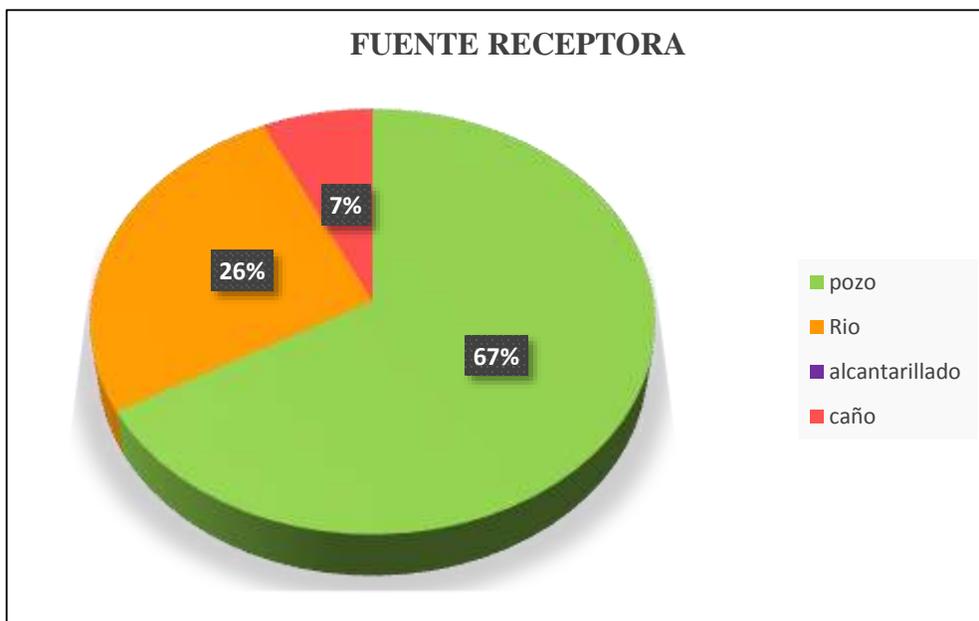
Disposición de aguas negras Grafica 11) Figura 19 disposición de las aguas negras

En cuanto a la gráfica 11 (*Ver figura 20*) las viviendas generadores de vertimientos residuales, determinadas por la encuesta realizadas se estimó que un 67% realizan su descarga segregada ya que cuentan con un pozo séptico o colectores que después vierten sus aguas a la fuente hídrica Río Magdalena, pero se debe tener en cuenta que alrededor del Río Magdalena cada día hay más invasiones y por parte de la Alcaldía y entes reguladores hasta la fecha no han realizado ningún control sobre ello. También se puede evidenciar un 7% disponen sus aguas al caño debido a la despreocupación por construir pozos sépticos o colectores, creando así problemas de índole sanitario y ambiental, además de la contaminación que se puede producir debido a que su calidad puede verse afectada de manera negativa mediante la lixiviación de contaminantes con origen en el vertimiento, que migran a través del suelo y la zona no saturada hacia el agua subterránea afectando las propiedades físicas, químicas y microbiológicas.

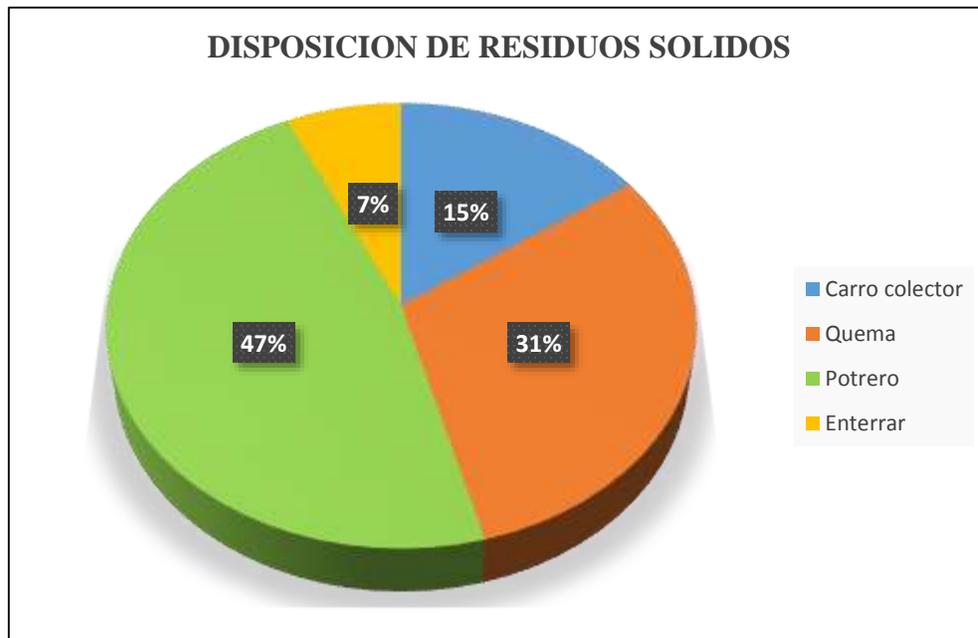
Grafica 12) *Figura 21 Disposición de los residuos solidos*

Por otra parte en la gráfica 12(Ver Figura 22) se pudo determinar que la mayoría de las viviendas no le dan una buena manipulación a los residuos sólidos, ya que un 47% los arrojan a los potreros, un 31% los queman en sus propios terrenos y un 15% los arrojan al carro recolector que llega hasta las primeras casas de la vereda y un 7% los entierran. El servicio de aseo en el sector urbano es prestado por el municipio y la recolección de basuras se hace en volquetas de propiedad del mismo, la recolección se hace 2 veces por semana, pero en los sectores quintas no llega el carro colector, tienen que caminar al barrio aledaño a depositar su basura por lo cual ellos no lo hacen y son arrojadas mediante el campo abierto.

- ✚ Se pudo observar que un 47% de la población no tiene un manejo adecuado de disposición de los residuos orgánicos, debido a la falta de cobertura de servicios públicos prestado por parte de la Alcaldía contribuyendo con el deterioro del recurso.

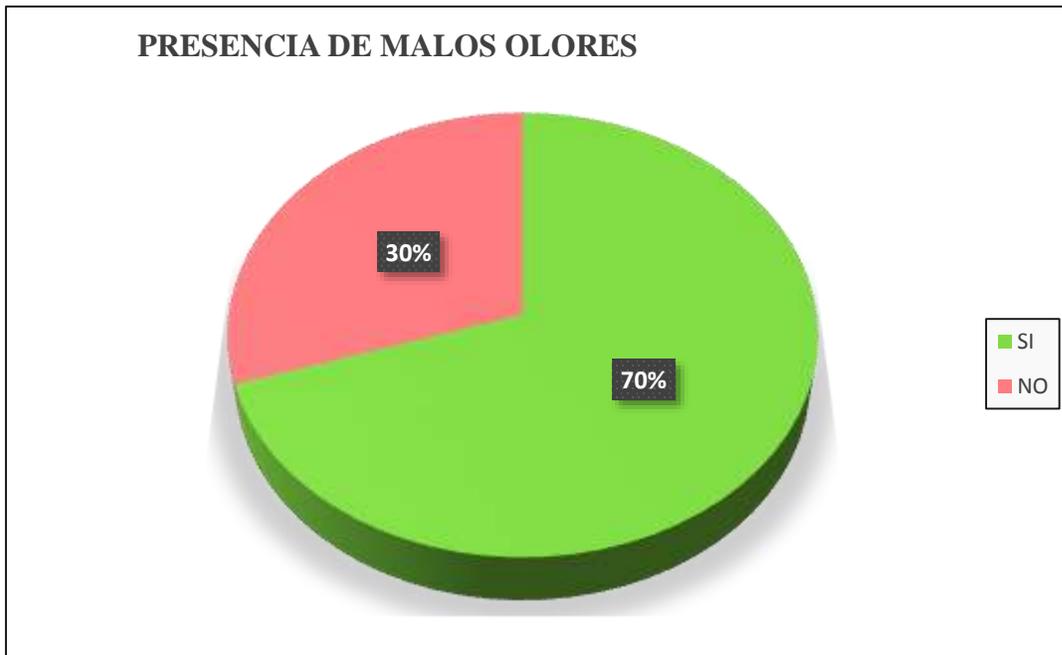
Grafica 13) *Figura 23 Han tenido Presencia de malos olores en el sector*

De acuerdo a la gráfica 13(Ver figura 24) el 70% de la población encuestada manifestó la Presencia de malos olores en el sector y un 30% manifestó que no habían tenido molestia por olores, esto puede estar vinculado directamente por el manejo inadecuado de los residuos debido a que ellos lo arrojan a potreros y con la temperatura que se presenta en el municipio aumenta la degradación de estos residuos orgánicos, manifestándose con la Presencia de olores de putrefacción, además de la falta de red de alcantillado para el manejo de aguas residuales domésticas hace que se incremente la presencia de olores desagradables en la zona.

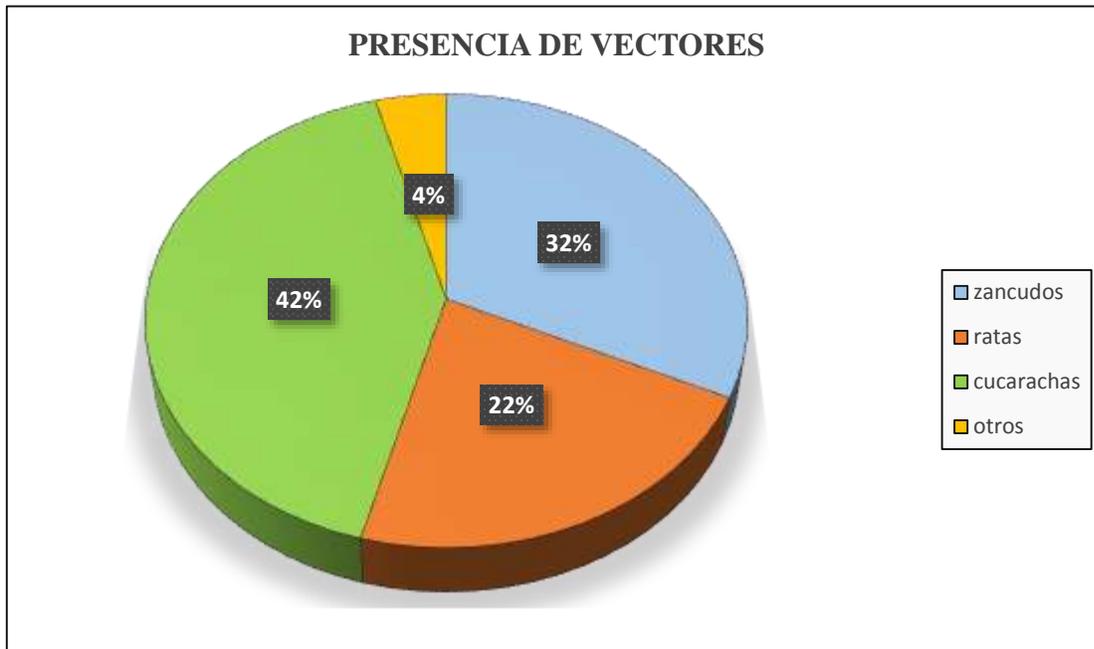
Grafica 14) *Figura 25 Han tenido Presencia de vectores en sus hogares.*

En cuanto a la gráfica 14(Ver Figura 26) Como se pudo evidenciar el 42 % de la población encuestada han tenido Presencia de cucarachas en sus hogares y un 22 % representado en ratas, los cuales son portadores de bacterias que pueden perjudicar la salud de las personas al tener contacto con alimentos contaminados por estos vectores.La representación de un 32% corresponde a la Presencia de los zancudos esta se puede asociar a la disposición de basuras que se realiza generalmente a cielo abierto situación que de por si convierte el botadero en un foco de contaminación ademas de propiciar la proliferación de mosquitos y malos olores generando un riesgo a la salud humana.

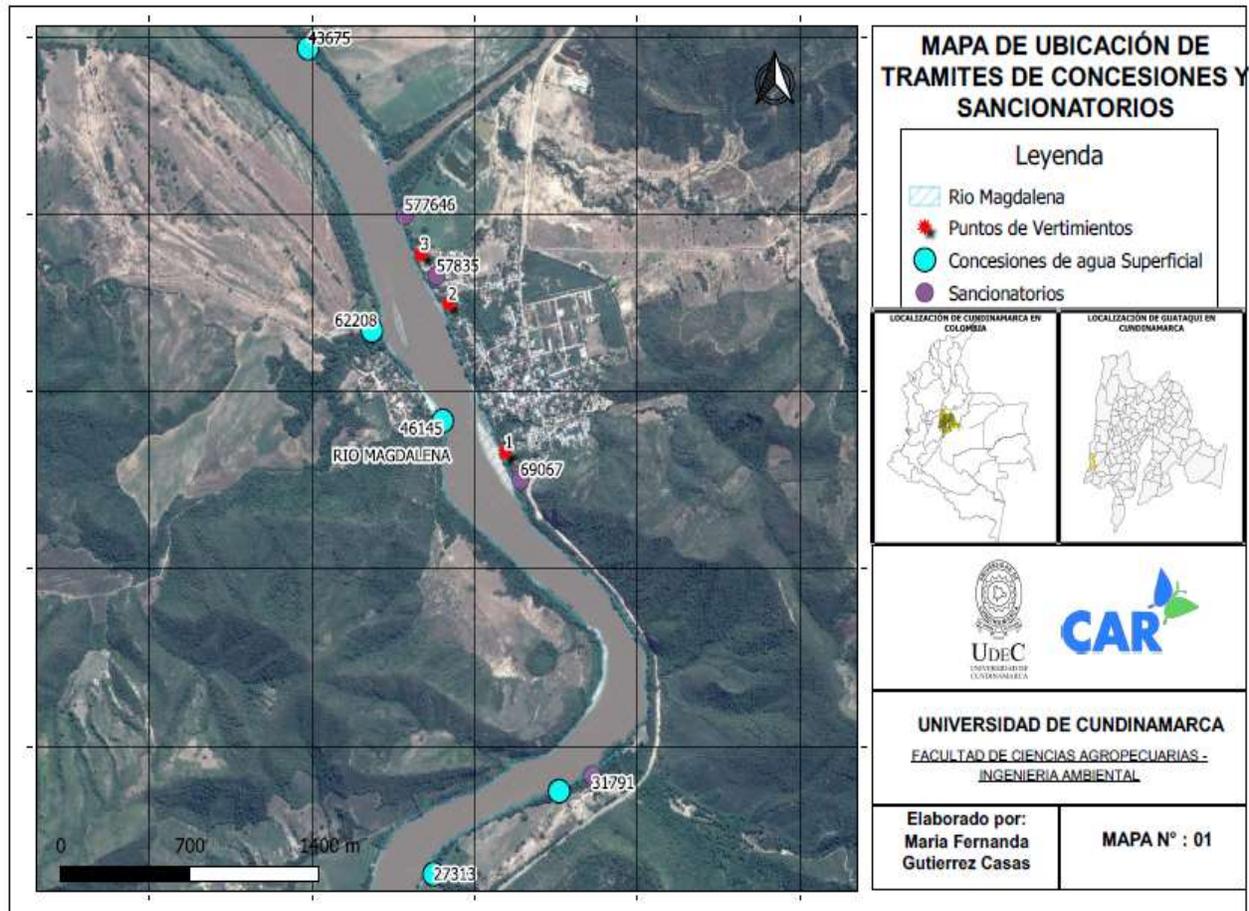
Ilustración2: mapa de las concesiones otorgadas en el municipio de Guataquí y Trámites sancionatorios por vertimientos en el Río Magdalena

Con relación a las concesiones de aguas superficiales otorgadas en el municipio de Guataquí Cundinamarca las cuales su fuente de abastecimiento es el Río Magdalena se encontraron 4 con permisos, al mismo tiempo se evidenció 4 trámites sancionatorios por afectación al recurso hídrico, por vertimientos de poblaciones que habitan al margen del Río de tal manera que realizan la descarga de sus aguas residuales directamente a este cuerpo de agua sin ningún tratamiento previo.

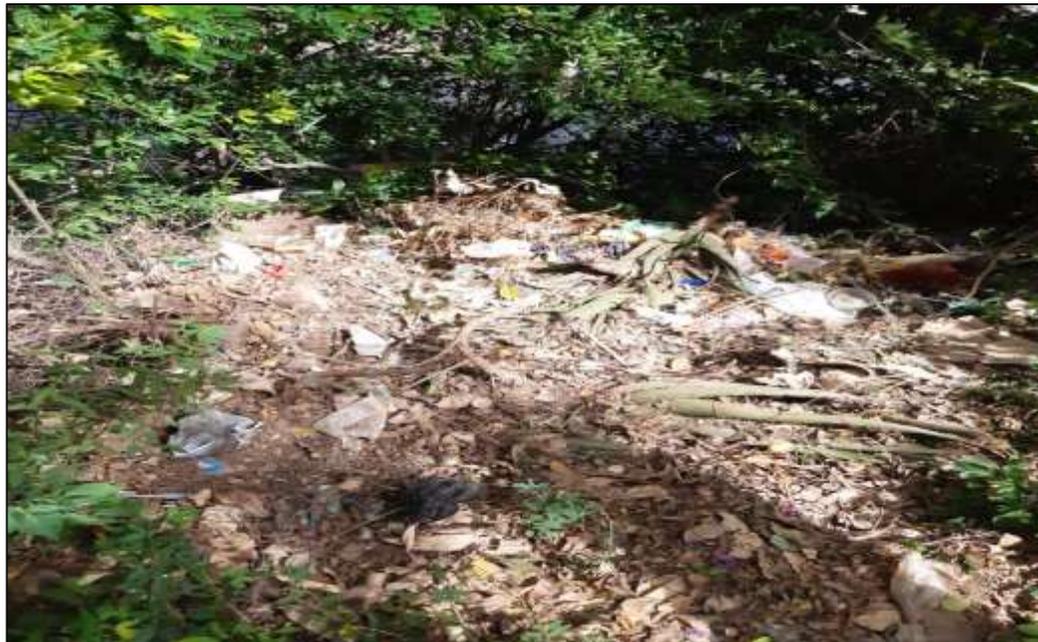
Anexo 11: Panorámica de los residuos arrojados al margen del río en el barrio Quintas

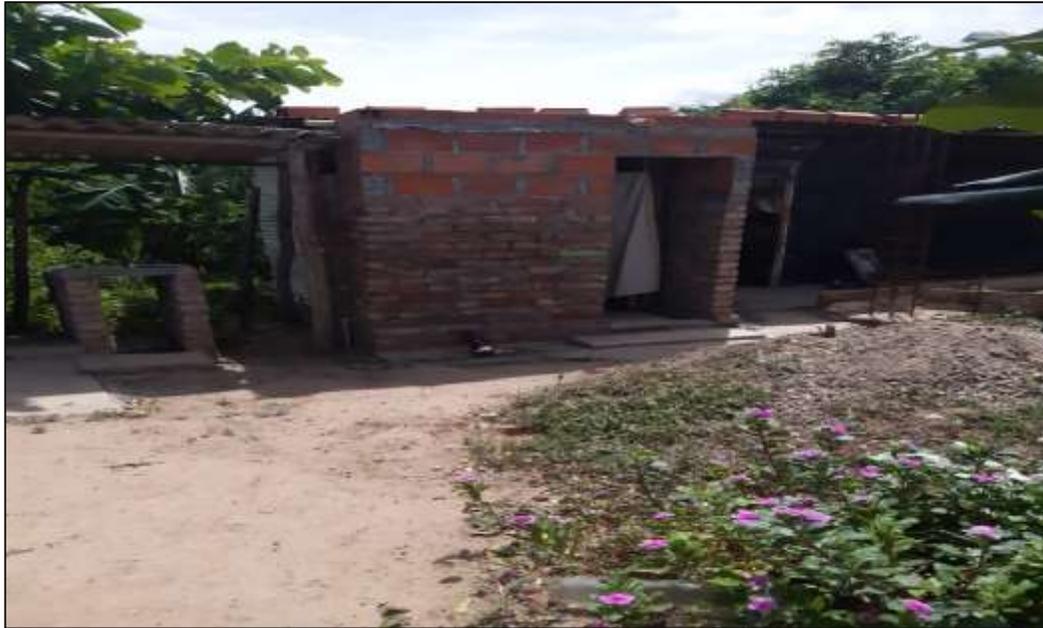
Anexo 13: Panorámica la unidad sanitaria en el sector Barrio Americas.
