ANÁLISIS FISCIO ESPACIAL Y SU INFLUENCIA CON EL HUMEDAL EL YULO

Trabajo de grado para porta el título de Ingeniero Ambiental

Universidad de Cundinamarca

2024

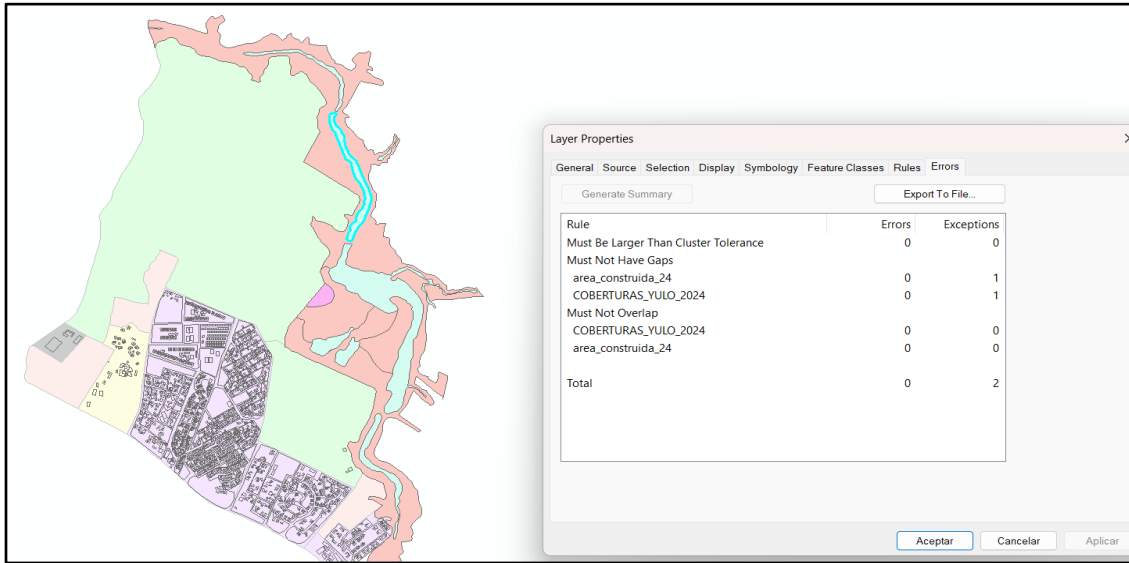
Figura 4. Corrección topografía coberturas año 2024

Se corrigen los errores topográficos presentes en el dibujo de los polígonos, con el fin de generar los mapas temáticos de las coberturas del suelo en ambos años, la topología permite identificar los errores a la hora de la digitalización de la imagen que pueden llegar a producir dos tipos de error principalmente: sobreposición de polígonos creados (must not overlaps), y la existencia de espacios o huecos entre polígonos (must not have gaps); estos errores fueron corregidos de manera puntual como se evidencia en la figuras 3 y 3.1

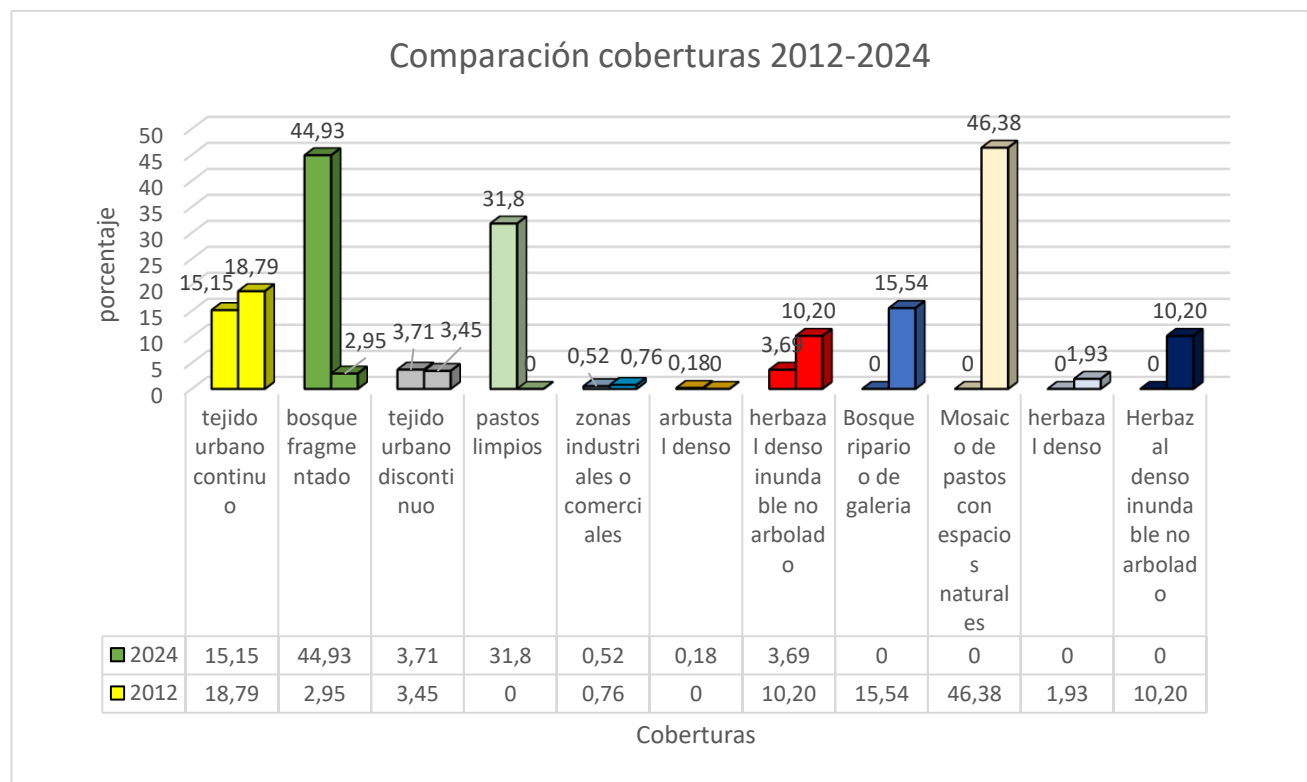
Figura 12. Análisis temporal 2012-2024

La compilación de la información mencionada anteriormente se sintetiza en la Figura 12

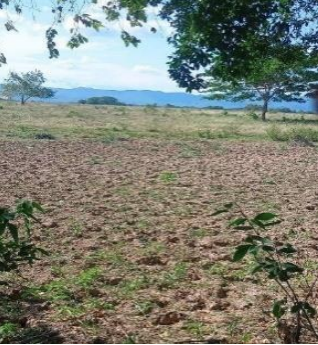
Matriz de cumplimiento categorías uso del suelo según el EOT en el humedal					
CATEGORIAS	DESCRIPCIÓN	SI	NO	OBSERVACIONES	FOTOS
Usos Principales	Conservación del suelo y restauración de la vegetación adecuada para la protección de estos.		X	Se evidencia fragmentación del bosque, erosión del suelo, vertimiento de aguas residuales

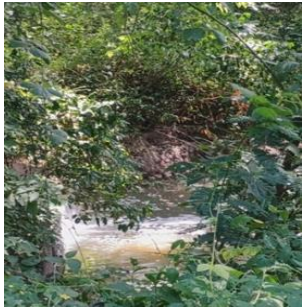
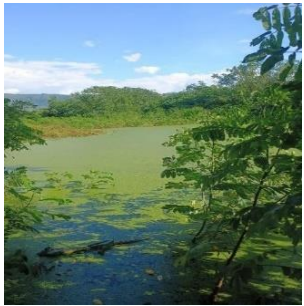
Usos Compatibles	Recreación pasiva o contemplativa.	X		En el humedal se realizan actividades principalmente de avistamiento de aves, caminatas ecológicas, salidas pedagógicas con fines de educación ambiental y de investigación	
Usos Condicionados	<p>Captación de agua o incorporación de vertimientos, siempre cuando no afecten el cuerpo de agua ni se realicen sobre los nacimientos.</p> <p>Construcción de infraestructura de apoyo para actividades de recreación.</p> <p>Embarcaderos, puentes y obras de adecuación, desagües de instalaciones de acuicultura y</p>		X	Vertimientos de aguas residuales que afectan la calidad del agua por la generación de procesos de eutrofización, construcción de represas que desvía el flujo natural del agua del humedal

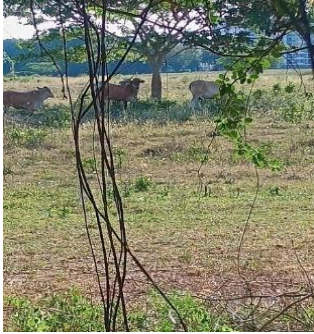
<p>Usos prohibidos</p>	<p>Usos agropecuarios, industriales, urbanos y suburbanos, loteo y construcción de vivienda, minería, disposición de residuos sólidos, tala y rocería de la vegetación. Se prohíbe organizar zonas de acopio de material de arrastre en las zonas de explotación. Este acopio debe hacerse por fuera del área de</p>		<p>X</p>	<p>Se realizan actividades de pastero de ganado, loteo y tala de árboles</p>
