**FORMULACIÓN DEL PROYECTO DE RESTAURACIÓN ECOLÓGICA EN EL
PARQUE INDUSTRIAL TEQUENDAMA IV, ZONA INDUSTRIAL DEL MUÑA,
SIBATÉ, CUNDINAMARCA, 2019**

**UNIVERSIDAD DE CUNDINAMARCA
FACULTAD DE CIENCIAS AGROPECUARIAS
PROGRAMA DE INGENIERÍA AMBIENTAL**

PASANTÍA

TRABAJO DE GRADO PARA OPTAR AL TÍTULO DE INGENIERO AMBIENTAL

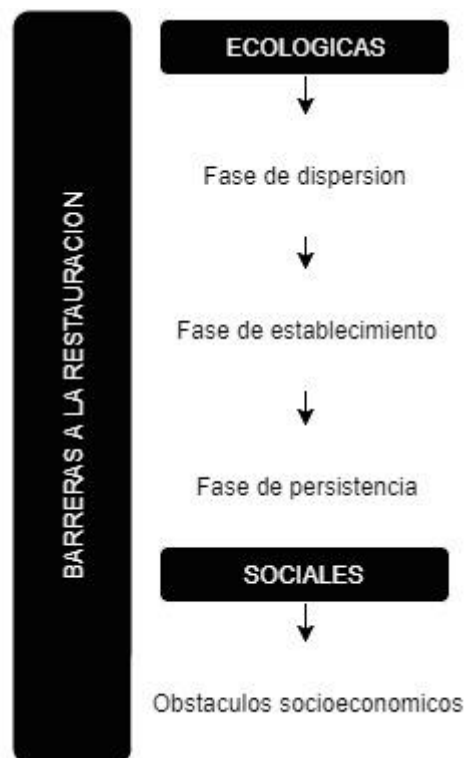
Figura 7. Barreras que Limitan los Procesos de Restauración Ecológica. Fuente: (Vargas Rios, 2007a)

Posteriormente se establecieron las barreras a la restauración ecológica en el área de estudio (Figura 7), en las fases de dispersión de los propágulos, establecimiento de las plántulas y persistencia de individuos y poblaciones de plantas (Vargas Rios, 2011), las

cuales se identificaron de acuerdo a las observaciones realizadas en campo, y a través de la resolución de las siguientes preguntas (Vargas Rios, 2007a):

1. ¿Cuáles son las barreras u obstáculos que impiden el desarrollo de la sucesión natural?
2. ¿Qué origen tienen las barreras de la restauración?
3. ¿Cómo se relacionan entre si estas barreras?
4. ¿Cómo se pueden superar estas barreras?

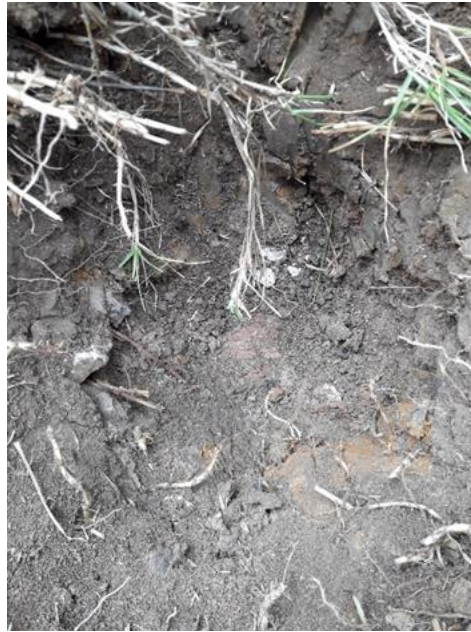
Figura 22. Cajuela No. 1. Fuente: Propia.

El proyecto se caracteriza por ubicarse en el fondo de una depresión con altas pasturas (Aproximadamente 1 m de espesor), en donde, al pie de la pendiente, se encuentran varias plantas distribuidas entre 12 especies. Al tomarse tres muestras de suelo para su estudio (Tabla 10), se evidenció que la muestra número 1 (Figura 22), ubicada en un punto intermedio entre la quebrada y el pie de la elevación, presenta suelos oscuros y con textura franco-arcillosa, las cuales brindan al suelo una buena estructura y lo hacen uno de los más equilibrados al presentar porcentajes similares entre limos, arenas y arcillas, pero, por la particularidad de ser arcilloso, puede llegar a escasear la aireación y el movimiento del agua puede ser muy lento, afectando la permeabilidad y la cantidad de oxígeno en el suelo.

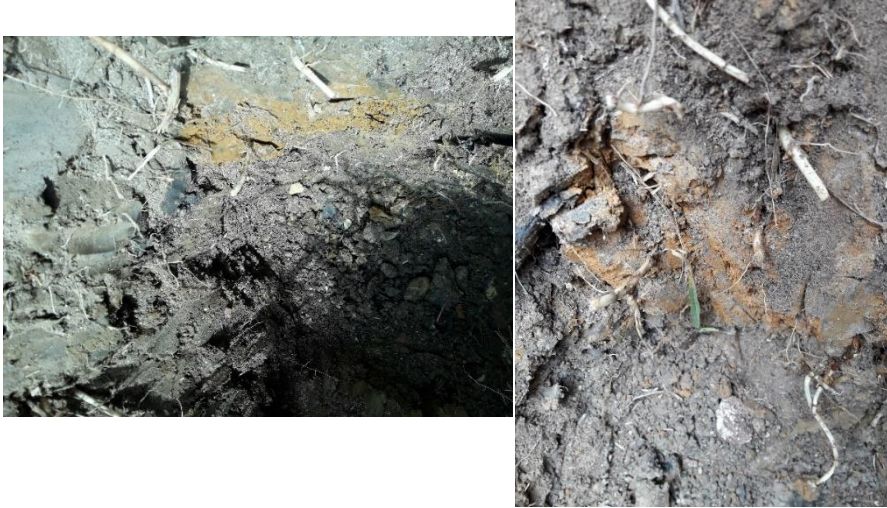
Figura 23. Presencia de Moteados en el Primer Perfil del Punto de Muestreo Numero 1. Fuente: Propia.

Así mismo, a una profundidad de 40 cm (Limite del perfil no. 1) se observó la aparición de parches irregulares de color amarillo oscuro (Figura 23), es decir, moteados, lo cual se traduce en baja cantidad de materia orgánica disponible. Asimismo, la pedregosidad representa un impedimento para el sistema radicular de la vegetación, pero, a pesar de ello, las raíces tanto del pasto como del resto de la vegetación presente, no parece ser afectada (Figura 24), ya que cuentan con una profundidad de más de 60 cm.

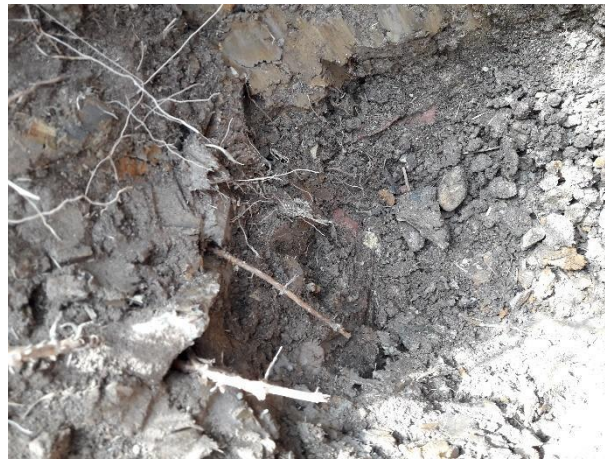
Figura 24. Sistema Radicular del Pasto Kikuyo (*Pennisetum clandestinum*) a una profundidad de 60 cm. Fuente: Propia.

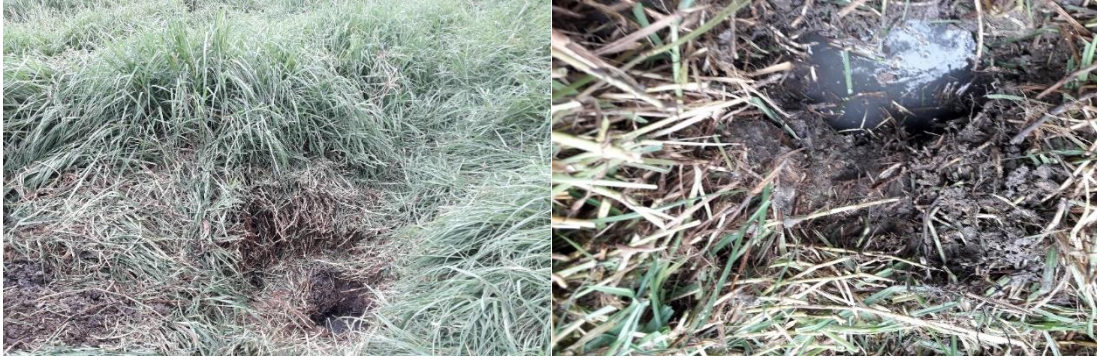
Figura 25. Punto de Muestreo No. 2. Fuente: Propia

La muestra numero 2 (Figura 25) se tomó más cerca de la quebrada, en un punto en el que el pasto se torna de un color verde más intenso que en el resto del terreno. Allí, la densidad de las pasturas fue mucho mayor que en el punto anterior, debido a que por debajo de esta, hay agua de la quebrada, la cual está contaminada tanto, por aguas residuales domésticas, como por aguas residuales de naturaleza industrial, por lo cual, el terreno propuesto para la siembra de árboles se reduce sustancialmente hasta el punto de no saber, cuáles son las zonas con presencia de agua de la quebrada, debido a que el pasto no permite realizar dicha observación

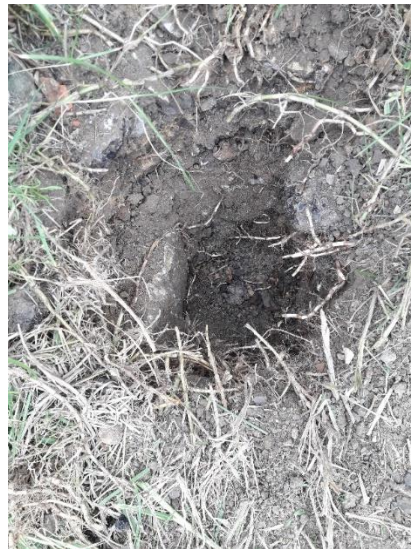
Figura 26. Punto de Muestreo No. 3. Fuente: Propia.

En el punto de muestreo número tres (Figura 26), se observó un cambio relevante en cuanto a la humedad del suelo, ya que, en esta ocasión, el punto seleccionado fue el pie de la pendiente, siendo de los tres puntos de muestreo, el más alejado de la quebrada. La textura de este suelo fue franco-arenosa, textura que, aunque equilibrada, posee mayor porcentaje de arena, partícula que por ser distante la una de la otra, permite que el suelo sea permeable y no tan moldeables en comparación con el punto de muestreo número 1.

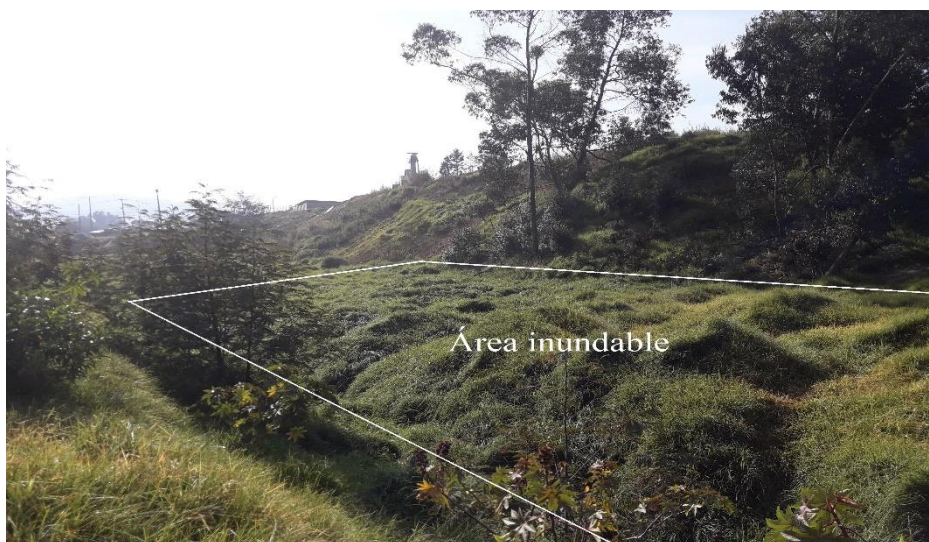
Figura 46. Zona Inundable del Área de Estudio. Fuente: Propia.

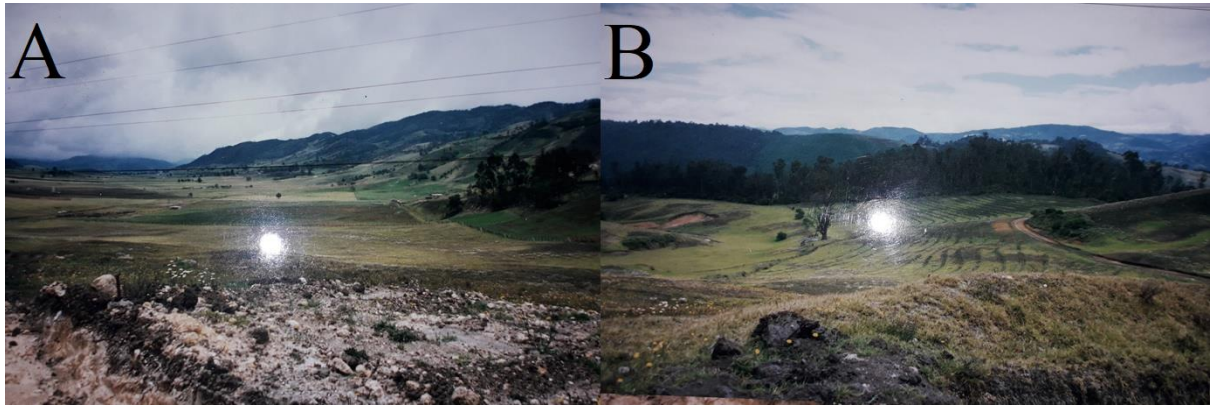
Figura 47. Parque Ecológico la Poma (A. Previo al Desarrollo de la Restauración Ecológica, B. Proyecto Ecológico en los Primeros Años de Restauración Ecológica). Fuente: Parque Ecológico la Poma, s.f.

Según los pobladores de la región, muchos de los terrenos que hoy forman parte del corredor industrial del Muña, en su momento, fueron empleados para el desarrollo de actividades ganaderas, siendo evidentes los efectos de dicha actividad sobre gran parte de los suelos presentes en dicha área. Un ejemplo de lo anterior, es el caso del terreno en el cual se ejecutó el proyecto “Parque Ecológico La Poma” (Figura 47), en donde, la principal barrera para la restauración ecológica fue la degradación de los suelos a causa de la compactación producto de la ganadería.

Como ya se ha mencionado, el principal efecto de la ganadería, es la compactación del suelo, lo que a su vez se traduce en la reducción del espacio de los macroporos, significando dificultad para el transporte de aire, agua, nutrientes, y el anclaje de las raíces de las plantas.

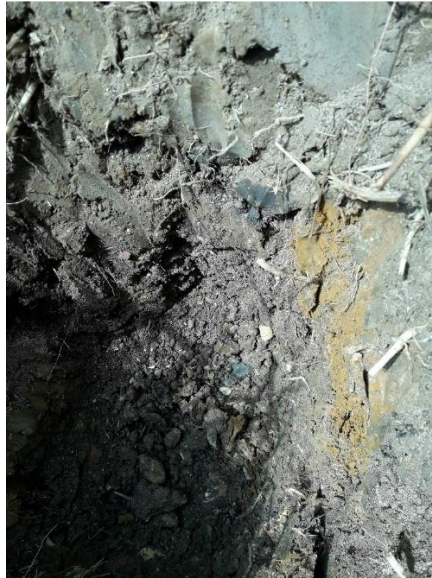
Figura 48. Presencia de moteados a una profundidad de 40 cm en la cajuela número uno. Fuente: Propia

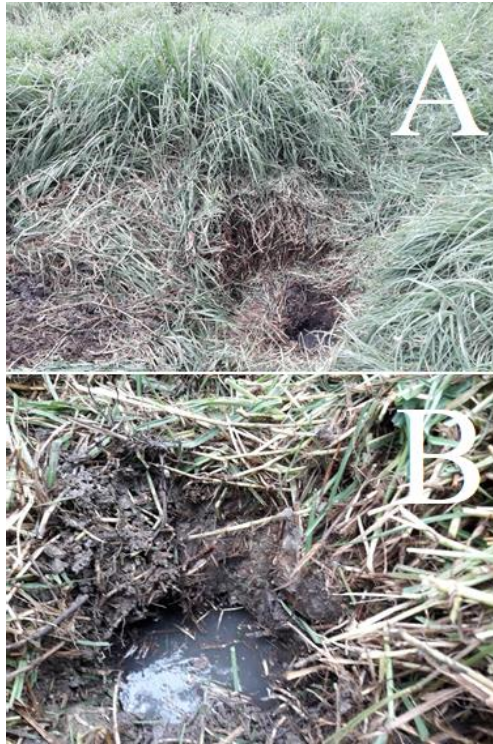
Figura 49. Punto de muestreo número 2 desde diferentes perspectivas (A. Se aprecia el espesor de la matriz de pasto, B. Se observa el agua encontrada bajo el pasto). Fuente: Propia

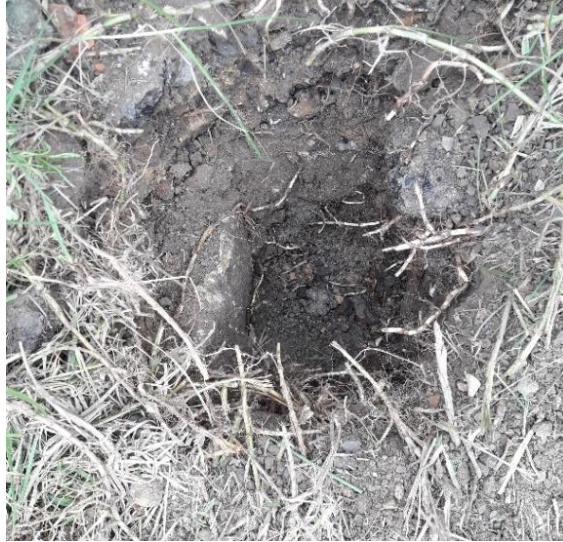
Figura 50. Cajuela del punto de muestreo número 3. Fuente: Propia

El tercer y último punto de muestreo, se hizo al pie de la pendiente, siendo este, el punto más alejado del cuerpo de agua y por ende el menos húmedo con respecto a los dos anteriores (Figura 50).

La textura de los perfiles superiores fue franco-arenosa, textura que, aunque equilibrada, posee mayor porcentaje de arena, partícula que por ser distante la una de la otra, permite que el suelo sea permeable y no tan moldeable como el suelo del primer punto de muestreo.

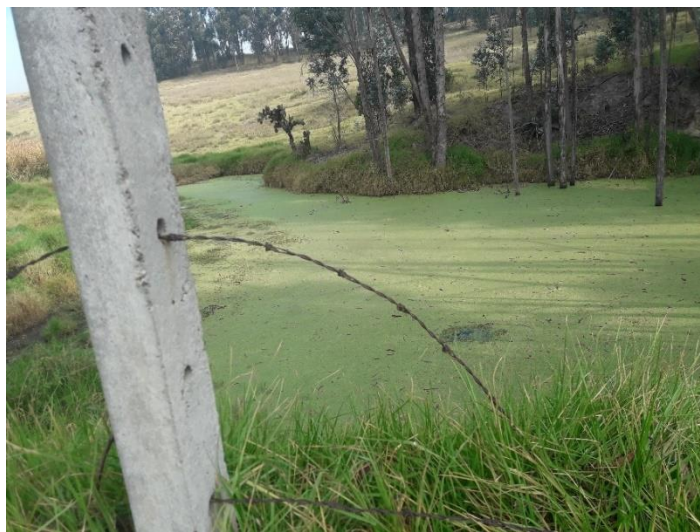
Figura 52. Cuerpo de agua estancando fuera del área de estudio. Fuente: Propia.

La contaminación presente en el cuerpo de agua es un aspecto preocupante para el proyecto, ya que es evidente simple vista, el elevado nivel de eutrofización (Figura 52), siendo que, según trabajadores de la obra y algunos habitantes de la zona, las principales fuentes contaminantes son algunas la fabricas del corredor industrial.

Dicha contaminación, puede ser fácilmente asimilada por el suelo, por lo cual, es necesario que los responsables de la contaminación del cuerpo de agua, se hagan responsables de los estudios correspondientes para así, determinar los tipos de contaminantes presentes, así como la magnitud de la contaminación del cuerpo de agua, facilitando la formulación y aplicación de medidas correctivas.

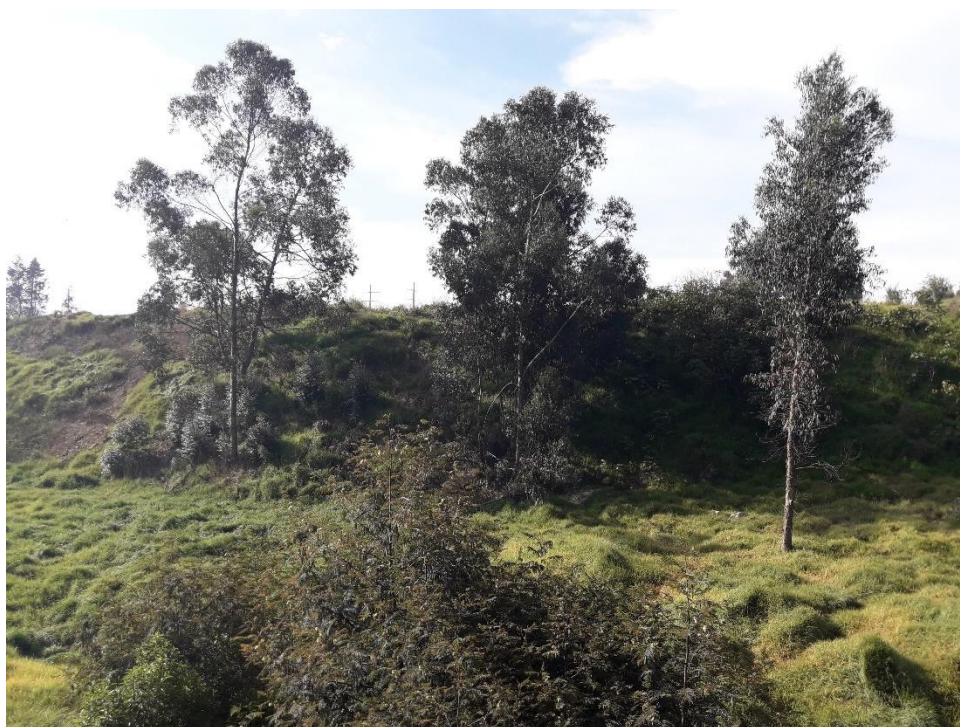
Figura 53. Presencia de pasto Kikuyo (*Pennisetum clandestinum*) y Eucalipto (*Eucalyptus sp*) y en el predio dispuesto para el desarrollo del proyecto de Restauración Ecológica. Fuente: Propia.

Unos de los factores más relevantes que facilitan las invasiones biológicas de carácter vegetal, es entre muchos otros, la tolerancia al estrés en las primeras etapas de sucesión, las altas tasas de reproductividad, la plasticidad ecológica, el potencial de germinación y dispersión, la ausencia de competidores, herbívoros especialistas y agentes patógenos. Los factores mencionados son cumplidos, en su mayoría, por el pasto kikuyo (*Pennisetum clandestinum*) (Figura 53).

Algunos de los factores que posiblemente sean un obstáculo para el proceso restaurativo durante la fase de establecimiento, son los efectos de la presencia del Eucalipto (*Eucalyptus sp*) sobre el suelo, debido a la alteración y degradación de las propiedades de sustrato.

Es necesario que, para el adecuado desarrollo del proyecto de restauración ecológica, las especies invasoras sean removidas, obviamente con previa autorización de la autoridad ambiental, puesto que representan un tensionante relevante a la hora de agilizar o reanudar la ejecución de los procesos sucesivos en la zona de estudio.

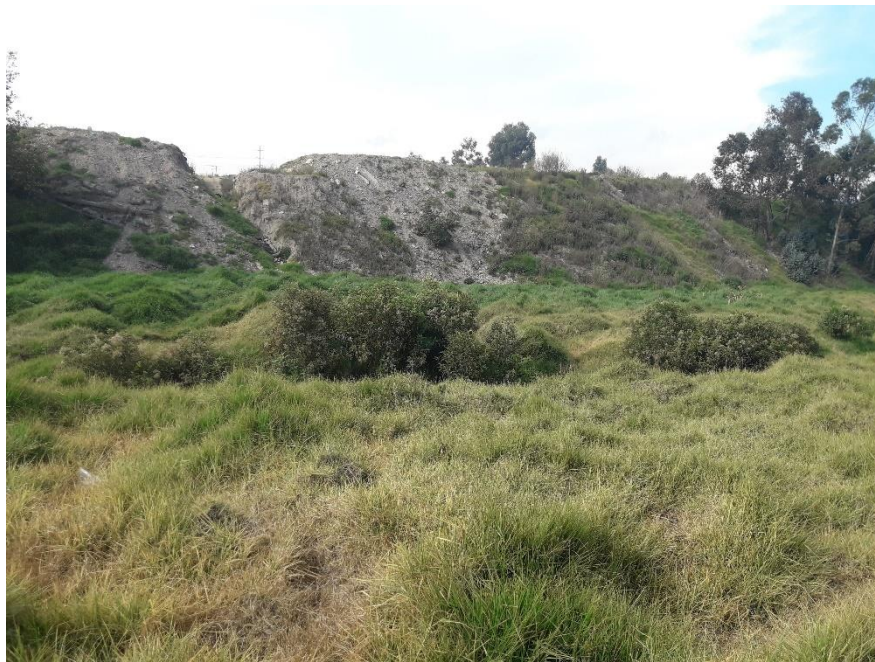
Figura 56. Zona de pendiente, Fuente: Propia.

Estabilización de taludes

Para la estabilización de taludes se deberán emplear las especies arbustivas *B. latifolia*, *B. frutescens*, *M. squamulosa*, y *M. leucoxylla*, *C. cordiflora* así como especies arbóreas tales como *V. stipularis*, *A. acuminata* *O. floribundum*, con el fin no solo de estabilizar el talud y sino también de restaurar la erosión presente permitiendo el ingreso de otras especies nativas (Figura 56).

Así mismo, al pie de la ladera, se recomienda sembrar arboles tales como *C. montana* y *B. americana*, y especies arbustivas como *B. frutescens*, *M. squamulosa*, *M. leucoxylla* las cuales

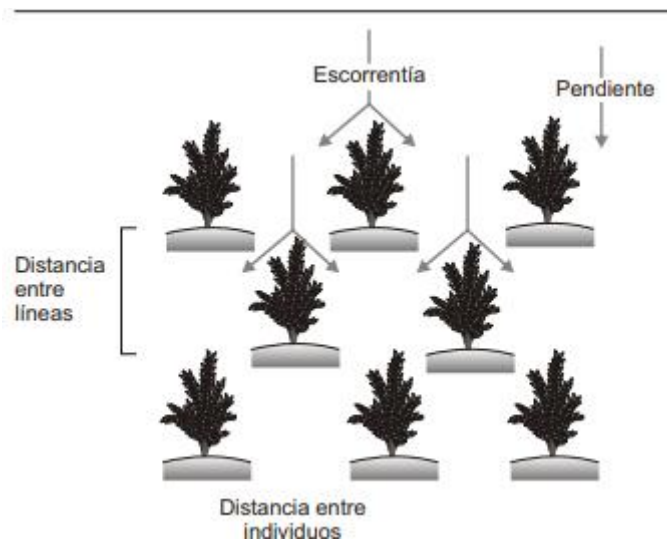
Figura 57. Patrón de siembra a emplear en la estabilización del talud. Fuente: Tomado de (DAMA, 2004).

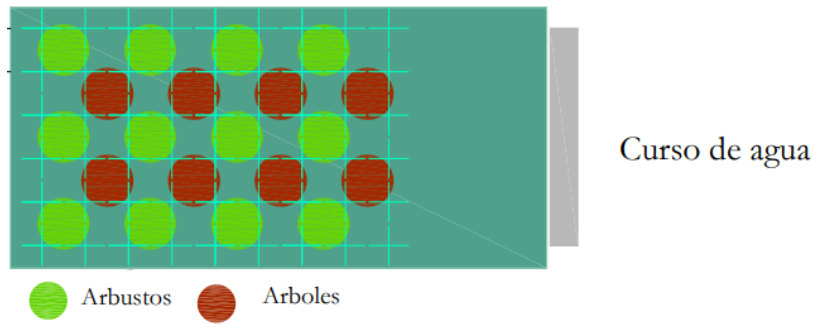
Figura 58. Patrón de siembra en la zona de márgenes hídricas. Fuente: Tomado de (Grupo de Restauracion Ecologica GRENUAL, 2013)

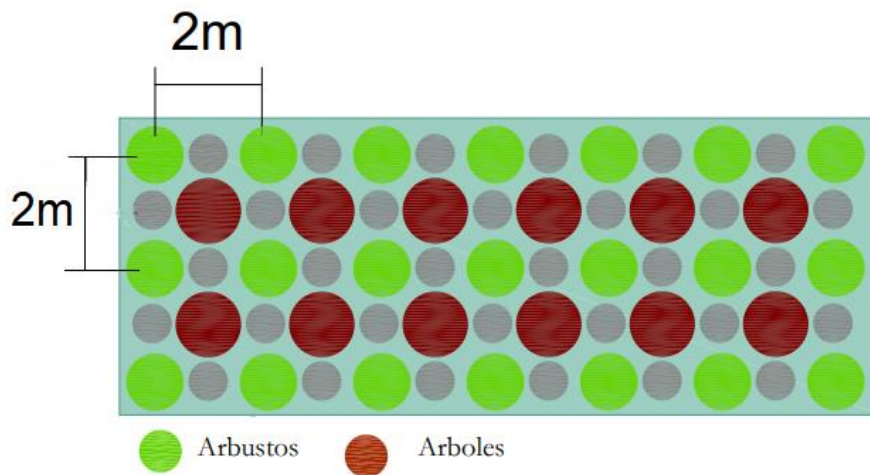
Figura 59. Patrón de siembra en control de pasto. Fuente: Tomado de (Grupo de Restauracion Ecologica GRENUAL, 2013)
