**EFFECTO DE LAS PRÁCTICAS DE CONSERVACIÓN DE SUELO EN UN CULTIVO DE
MORA (*Rubus glaucus* Benth.), EN EL MUNICIPIO DE SAN BERNARDO
(CUNDINAMARCA).**

AUTOR HECTOR CAMILO PALACIOS GARCÍA
TUTOR EXTERNO WILLIAM ANDRÉS CARDONA
TUTOR INTERNO WILLIAM MONTENEGRO

UNIVERSIDAD DE CUNDINAMARCA EXTENSIÓN FACATATIVÁ
FACULTAD CIENCIAS AGRARIAS
PROGRAMA INGENIERIA AGRONOMICA
NÚCLEO TEMÁTICO OPCION DE GRADO PASANTIA
MAYO 2017

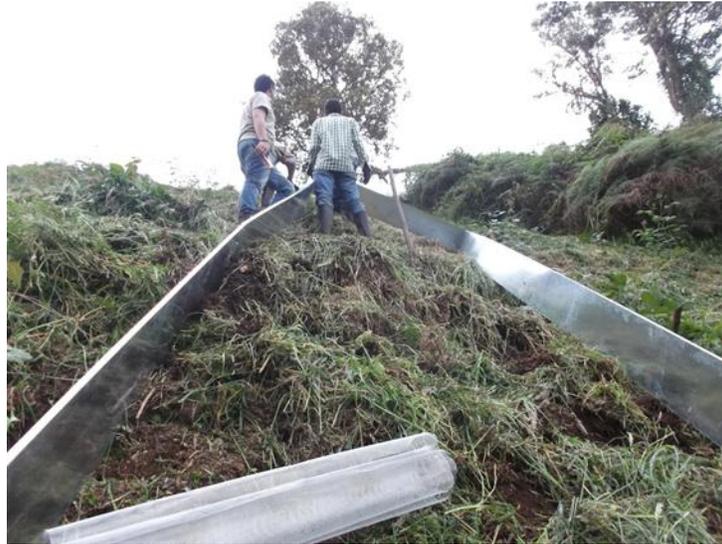
Figura 2. Finca las "Las Acacias" instalación de parcelas de escorrentía, municipio de San Bernardo. Fuente (Vásquez, 2017)

Establecieron en la vereda Santa Marta finca Las Acacias (escenario CTA), con una altitud 2435 m.s.n.m, con las siguientes coordenadas UTM 18N 565044-W 45339. Las parcelas para el estudio se ubicaron sobre una pendiente de 45 % (figura 2); la distancia

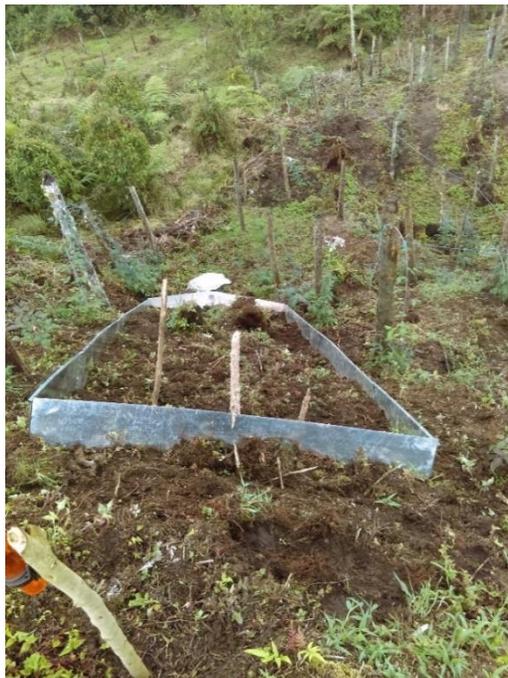
Figura 3. Finca “La Primavera”, instalación de parcelas de escorrentía, municipio de San Bernardo. Fuente:(Autor, 2017)

La otra parcela se instaló en la finca la primavera (escenario productor) con una pendiente 45% (figura 3) con una altitud 2517 m y coordenadas UTM 18N 564920 w 453926 donde el productor tiene la siembra a favor de la pendiente.

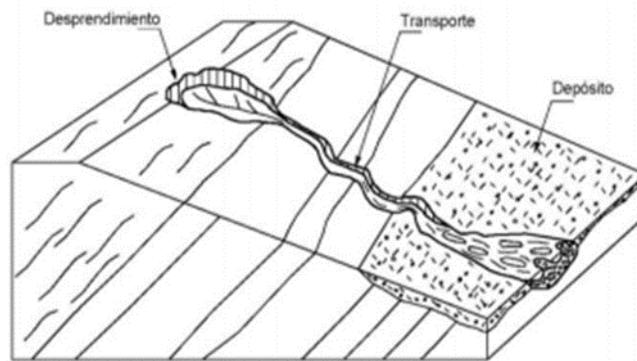
Figura 4. Proceso general de la erosión. Fuente: (Suarez, 2001²)

La erosión hídrica es el proceso mediante el cual el suelo y sus partículas son separados por el agua (figura 4). El proceso de erosión incluye 3 etapas:

1. **Preparación del material** (Desprendimiento o remoción)
2. **Transporte**
3. **Sedimentación**

En la etapa de preparación se produce la alteración de la estructura superficial del suelo, destrucción de los agregados y alteraciones de infiltración/ escurrimiento, pérdida de fertilidad; en la etapa de transporte se completa la pérdida de las partículas del suelo (materiales coloidales como materia orgánica). Este escurrimiento produce la erosión hídrica, en la última etapa de sedimentación se produce el depósito de partículas del suelo, este depósito puede destruir cultivos (Michelena, 2011).

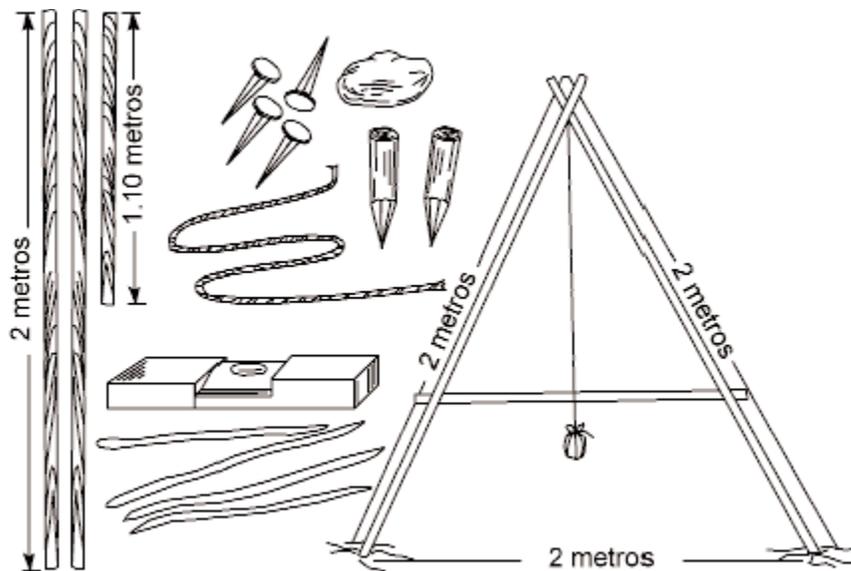
Figura 5. Materiales para construir un agro nivel. Fuente: (FUNDESYRAM, S.f)

Este trazado se realiza con una agro nivel “A” permitiendo obtener el terreno con curvas de nivel. El nivel se utiliza en áreas con pendiente, en donde se realizarán obras y se aplicarán técnicas para la conservación del suelo. (Camacho, S.f). El nivel A se construye con los siguientes materiales (figura 5):

Dos reglas de madera de 2 metros (m) de largo por 5 centímetros (2 pulgadas) de ancho por 2.5 centímetros (1 pulgada) de grueso.

Una regla de madera de 1.10 m de largo por 5 centímetros de ancho por 2.5 centímetros de grueso.

Cinta métrica

Dos trompos de 20-25 centímetros de alto y 5 centímetros de diámetro

Un nivel de cuerda o nivel de albañil

Tres clavos de unos 6-8 centímetros de largo

Cuerda fina o cáñamo de costurar sacos

Lápiz tinta

Una piedra, o botella con su tapa o rosca para utilizarla como plomada (FUNDESYRAM, S.f.).

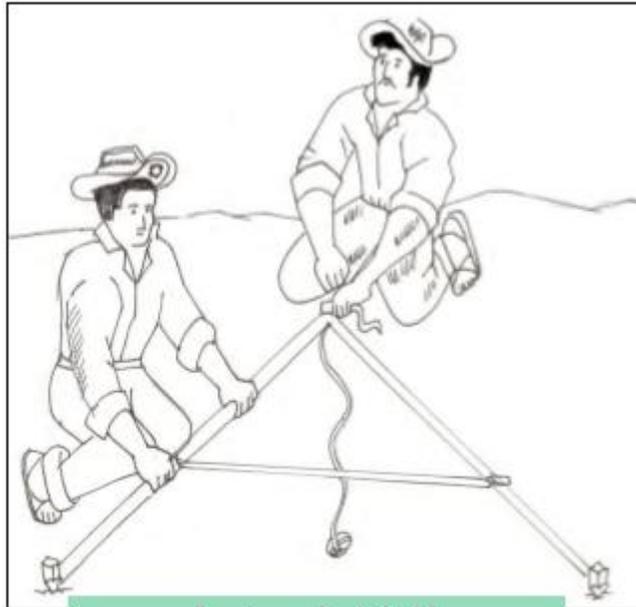
Figura 6. Armado de agro nivel. Fuente: (Camacho S.f)

1. Clave las reglas de 2 m en uno de los extremos, más o menos a 2.5 cm (1 pulgada) del mismo. La cabeza del clavo debe quedar salida para poner la plomada.
2. Marcar el lugar donde irá el travesaño. Para esto se amarra la cuerda al clavo y con ésta extendida se hace una marca a igual distancia en cada regla.
3. Clave las 2 estacas sobre la tierra plana a una distancia de 2 m.
4. Coloque las reglas en cada estaca para guiar la apertura del aparato.
5. Clave el travesaño en las marcas que hizo en las reglas (figura 6).

6. Amarre la plomada (hecha con la botella o la piedra) en la cabeza del clavo de tal manera que quede debajo del travesaño. (FHIA, 2011).

Cuando se termina el armado del agro nivel; se calibra colocando dos estacas, dejando una estaca más alta hasta que el hilo roce la marca central. Después, volteé el aparato, nuevamente la cabuya debe coincidir con la marca central.

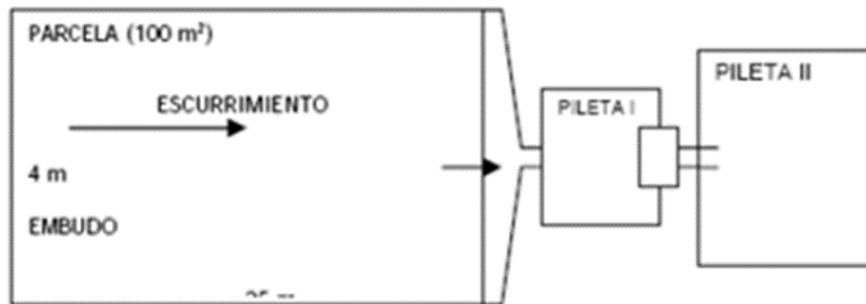
Figura 7. Esquema de una parcela de escorrentía. Fuente:(Sasal, 2010)

Las parcelas experimentales permiten el estudio dinámico de los procesos erosivos. Son esencialmente instrumentos de campo que permiten medir la escorrentía y sedimentos en una superficie de terreno delimitada, en la que se conocen sus características edáficas, topográficas, recubrimiento del suelo, estado de la vegetación, sistemas de manejo aplicados y usos del suelo (Ministerio de medio ambiente, S.f).

Estas parcelas son porciones de terreno de tamaño variable, limitadas por paredes que aíslan completamente el agua de escorrentía, evitando el paso de esta tanto hacia afuera como hacia adentro de la parcela. El agua que escurre hacia el final, se concentra en un embudo colocado en la base, de donde por medio de un canal recolector (figura 7) pasa a uno o varios tanques donde se recolectan las muestras para el análisis. (León, 2001).

Este método directo cuantifica la cantidad de suelo que se pierde en las parcelas.

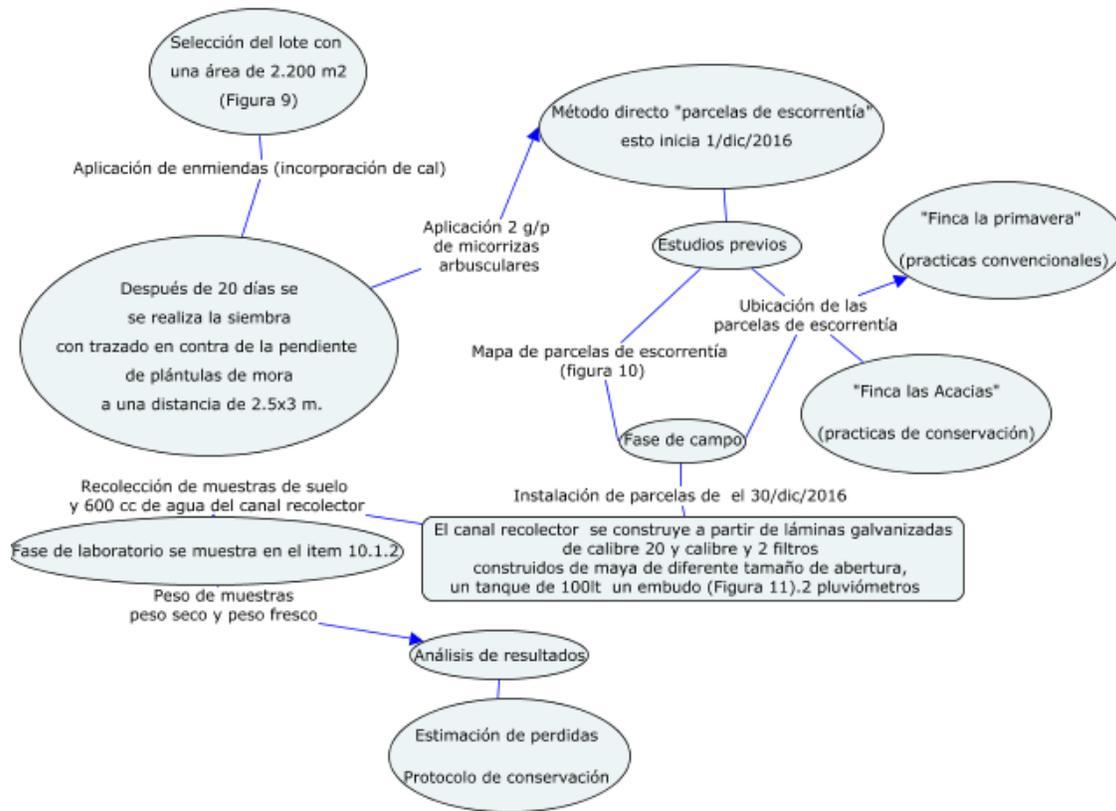
Figura 8. Esquema conceptual para evaluar los efectos de las prácticas de conservación. Fuente:(Autor, 2017)

La siguiente figura 8 muestra el procedimiento realizado para evaluar los efectos de conservación.

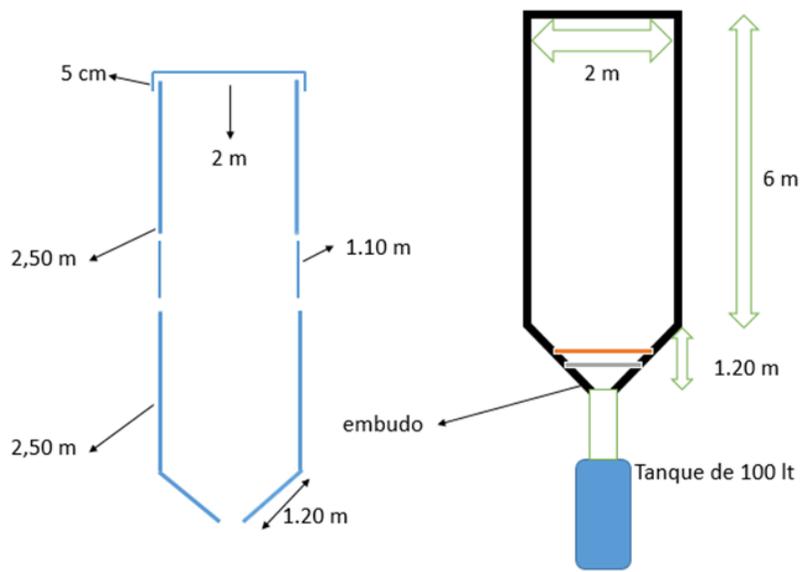
Figura 10. Mapa de parcelas de escorrentía. Fuente:(Autor, 2016)

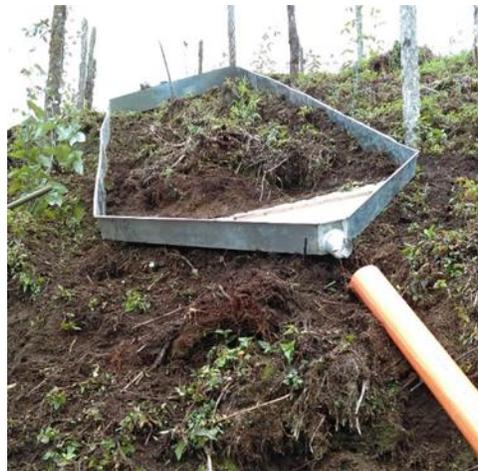
Figura 11. Instalación de parcelas de escorrentía. Fuente:(Autor, 2017)

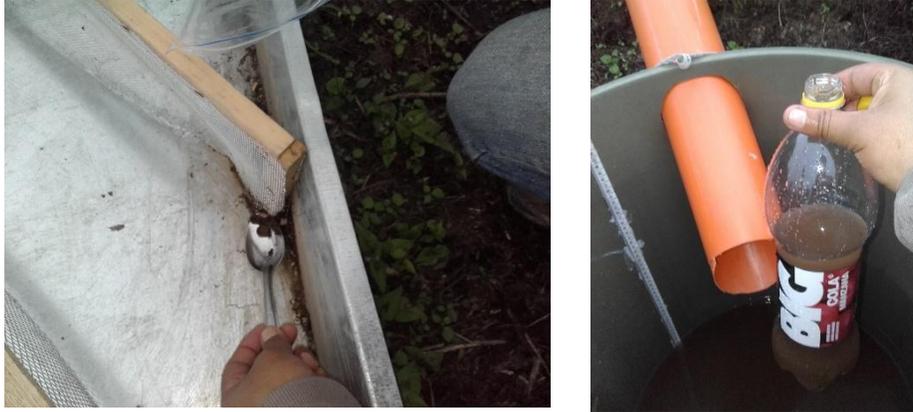
Figura 12. Derecha Toma de agua con sedimentos del tanque recolector Izquierda recolección de agregados del suelo sobre la canaleta. Fuente: (Autor, 2017)

Después de un precipitación ≥ 12.5 mm. Se toma los agregados en la canaleta de la parcela y luego de homogenizar toda el agua que tiene el tanque recolector se toma una cantidad de 600 c^3 del fondo tanque (figura 12).

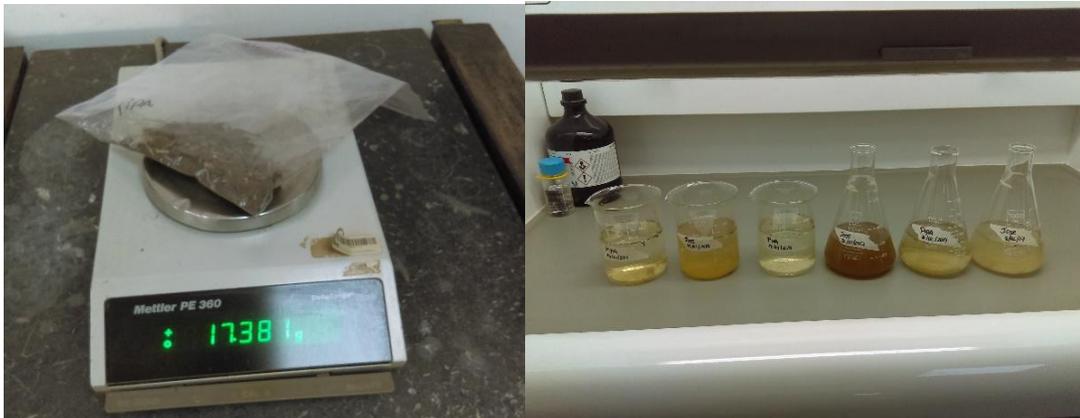
Figura 13. Derecha Aplicación de ácido sulfhídrico a los sedimentos. Izquierda peso de agregados del suelo. Fuente: Autor, 2017

Las muestras tomadas en campo como los agregados del suelo, se pesan en fresco (y luego se deja por 24 horas a una temperatura de 105 C° para obtener el peso seco. Para el agua con sedimentos se aplica ácido sulfhídrico al 98%, en una dosis de una gota por cada 50 ml de suspensión para una total de 12 gotas para los 600 c^3 (figura 13). Se deja por 24 horas, luego se realiza la sedimentación con filtros, y se procede hacer el peso fresco. Para llevar al horno por 24 horas a 105 C° para de nuevo pesar en seco.

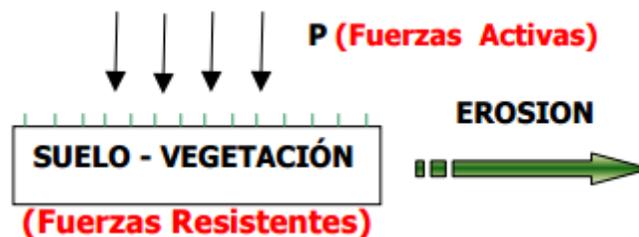
Figura 14. Esquema de la erosión hídrica. Fuente: (Michelena, 2011)

La vegetación y usos del suelo son factores predominantes para disminuir la pérdida de suelo en esta zona en donde el cultivo de la mora es la mayor fuente de ingresos. La erosión hídrica en especial la que se evidencia en este municipio, es de tipo surco son fuerzas activas que generan un escurrimiento y que pueden llegar a formar cárcavas. Las fuerzas activas las produce la precipitación y el grado de pendiente y las fuerzas resistentes (figura 14) en este proceso lo hacen el tipo de suelo y la vegetación. Al disminuir la velocidad de la escorrentías y aumenta la capacidad de almacenaje de agua y mantiene sus características físicas y químicas.
