TÍTULO DEL DOCUMENTO
UTILIZACIÓN DEL MÉTODO PARA LA IDENTIFICACIÓN Y CORRECCIÓN DE CONEXIONES ERRADAS EN EL SISTEMA DE ALCANTARILLADO DE BOGOTÁ POR LA EAB-ESP.

UTILIZACIÓN DEL MÉTODO PARA LA IDENTIFICACIÓN Y CORRECCIÓN DE CONEXIONES  
ERRADAS EN EL SISTEMA DE ALCANTARILLADO DE BOGOTÁ POR LA EAB-ESP

TRABAJO PRESENTADO EN LA MODALIDAD DE PASANTÍA PARA OPTAR AL TÍTULO DE  
INGENIERA AMBIENTAL

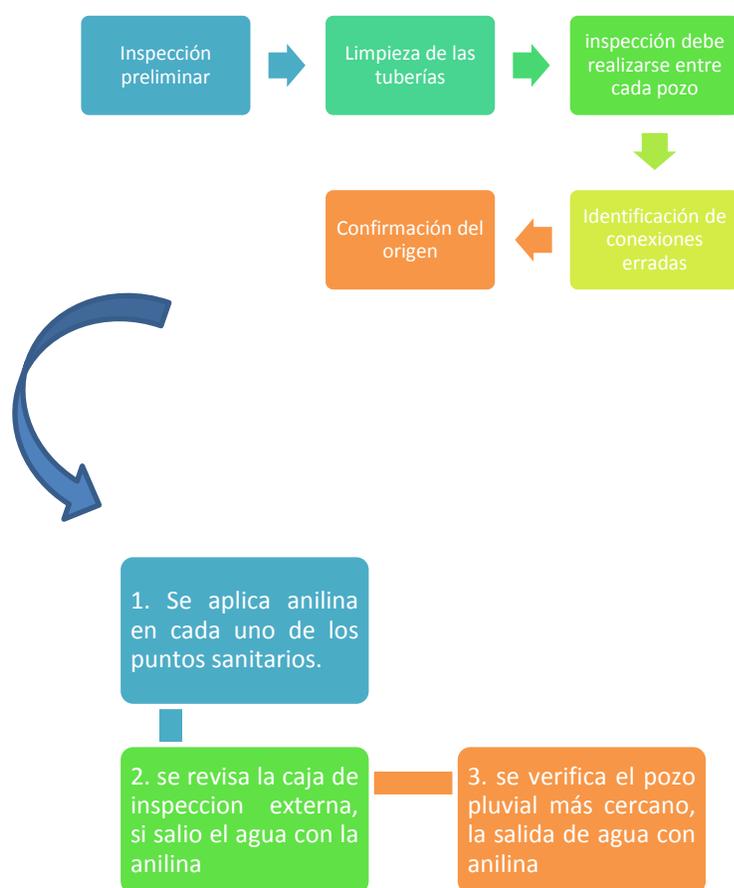
### 9.1 Diagrama de metodología para la inspección e identificación de conexiones erradas

Se debe realizar recorridos por el área de la cuenca del río Fucha donde se determinara el vertimiento el vertimiento mayor, en este recorrido se hace una inspección visual del estado del vertimiento donde se observa el caudal, color, olor Si presenta alguna capa microbiana y temperatura del mismo; partiendo este vertimiento es realiza la inspección pozo a pozo, realizándose una caracterización la cual arrojará los datos reales de olor, temperatura, pH, grasas y aceites etc. lo que indica si hay o no posibles conexiones erradas y de ser así se procede a revisar los planos de alcantarillado de redes del sector a investigar. (Ingenieria, 2007) Para poder realizarse la inspección con CCTV de la siguiente manera:

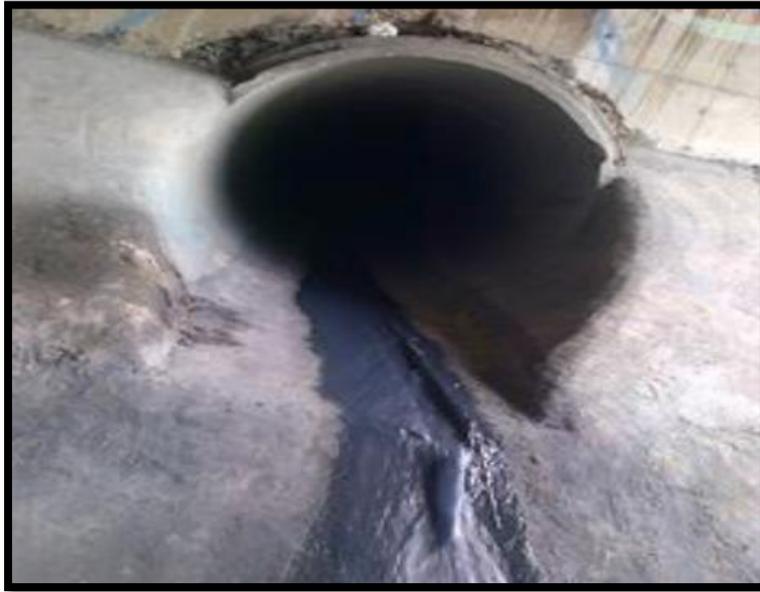
## 12. pre-inspección, Área Aferente No 5 – Río Fucha.

Dio como resultado un área de tubería pre-inspeccionada de 849,99 mL.

En el área aferente se realizó la inspección con CCTV donde se identificaron los tramos con flujo

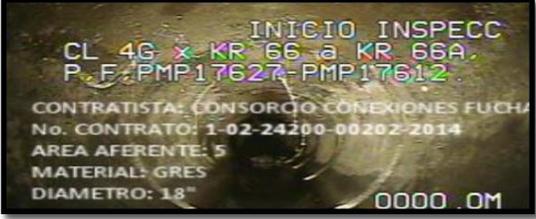
<b>DETALLES DE INSPECCIÓN DE CONEXIONES ERRADAS</b>							
ID TRAMO VIDEO:	1	PZ INICIAL	PMP 17627	PZ FINAL	PMP 17612	HOJA N°	1
SISTEMA	PLUVIAL					CIUDAD	BOGOTÁ D.C
SENTIDO DE INSPECCIÓN		FLUJO				PROYECTO	
CUENCA		SUBCUENCA		N. VIDEO		CONXIONES ERRADAS	
BOGOTÁ		PLUVIAL		1			
DIRECCIÓN							
MATERIAL TUBERIA				GRES			
POZO INICIAL				PMP 17627			
POZO FINAL				PZ FINAL			
LONGITUD INSP				43,4			
CON/ SIN FLUJO DE AGUA				18"			
TOTAL CONEXIONES				2			
OBSERVACIONES GENERALES				CONEXIONES ERRADAS			
CONCEPTO	TIPO DE CONEXIÓN	DIRECCIÓN	REGISTRO FOTOGRAFICO				
INSPECCIÓN DE POZO

CONEXIÓN ERRADA DE ALCANTARILLADO SANITARIO A PLUVIAL	DOMESTICA	N° 66-24 A LAS 2

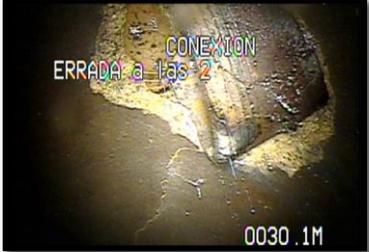
CONEXIÓN ERRADA DE ALCANTARILLADO SANITARIO A PLUVIAL	DOMESTICA	No 66 - 34 a las 2

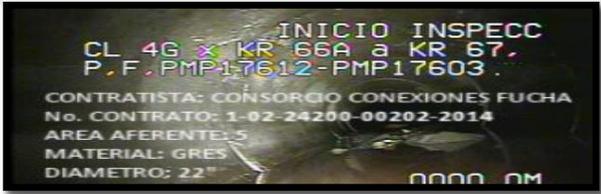
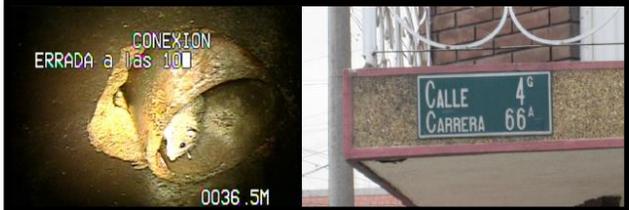
ID TRAMO VIDEO:	1	PZ INICIAL	PMP 17612	PZ FINAL	PMP 17603	HOJA N°	1
SISTEMA	PLUVIAL					CIUDAD	BOGOTÁ D.C
SENTIDO DE INSPECCIÓN		FLUJO				PROYECTO	
CUENCA		SUBCUENCA		N. VIDEO		CONXIONES ERRADAS	
BOGOTÁ		PLUVIAL		2			
DIRECCIÓN	CI 4P x Cra 66A a Cra 67						
MATERIAL TUBERIA	GRES						
POZO INICIAL	PMP 17612						
POZO FINAL	PMP 17603						
LONGITUD INSP	49,4						
CON/ SIN FLUJO DE AGUA	CON FLUJO						
TOTAL CONEXIONES	1						
OBSERVACIONES GENERALES	CONEXIONES ERRADAS						
CONCEPTO	TIPO DE CONEXIÓN	DIRECCIÓN	REGISTRO FOTOGRAFICO				
INSPECCIÓN DE POZO

CONEXIÓN ERRADA DE ALCANTARILLADO SANITARIO A PLUVIAL	DOMESTICA	Cra 66A Parqueader o esquina Salud Total a las 10

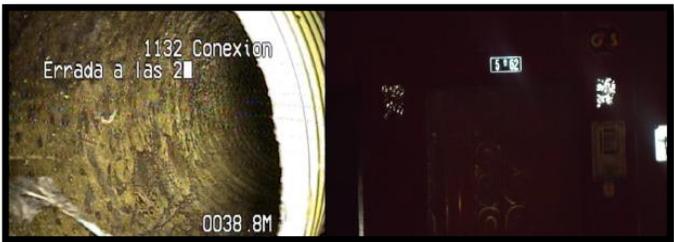
CONEXIÓN ERRADA DE ALCANTARILLADO SANITARIO A PLUVIAL	DOMESTICA	No 5b - 62 a las 2

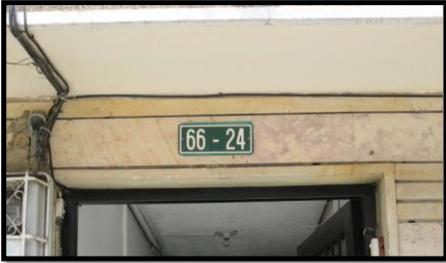
IDENTIFICACIÓN DE USUARIO MAL CONECTADO	
INFORMACIÓN GENERAL DE LA DESCARGA			
Descarga No	62		
Dirección de la descarga	Cl 4G x Cra 66 a Cra 66A (No 66 - 24)		
Cuenca	Río Fucha		
Área Aferente	5		
Margen	Derecha		
Coordenadas	NORTE	ESTE	
	4°37'44,2"	74°07'33,9"	
Localidad	#N/A		
Uso del suelo			
Tipo de alcantarillado			
Fuente Superficial asociado			
CONDICIONES HIDRÁULICAS DE LA DESCARGA		CARACTERÍSTICAS AMBIENTAL	
Tipo de estructura	Tubo	TIPO DE DESCARGA (COMBINADA)	INVIERNO   VERANO
Dimensión	60"	Tipo de Flujo	Continuo
Material	Concreto	Presencia de sólidos	No
Altura lámina de agua (mt)	--- o ---	Coloración	No
Área transversal del flujo (mt)	--- o ---	Presencia de grasas	No
Pozo más cercano (mt)	--- o ---	Presencia de vapores	No
INSPECCIONES DE CAMPO			
DIRECCIÓN TRAMO

IDENTIFICACIÓN MEDIANTE INSPECCIÓN CON CCVT			
<p>Esquema del tramo inspeccionado con CCTV y abscisado de la Conexión Errada, este debe contener el ID de los pozos con el sentido de Inspección con CCTV.</p>

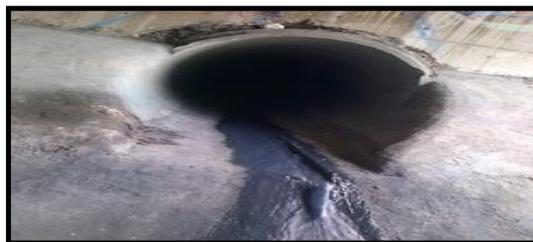
Descarga No	62	
Dirección de la descarga	CI 4G x Cra 66 a Cra 66A (No 66 - 24)	
Cuenca	Río Fucha	
Zona EAAB	5	
Margen	Derecha	
Coordenadas	NORTE	ESTE
	4°37'44,2"	74°07'33,9"
Localidad	0	
Uso del suelo		
Tipo de alcantarillado		
Fuente Superficial asociado

Tipo de estructura	Tubo	TIPO DE DESCARGA	INVIERNO	VERANO
Dimensión	60"	Tipo de Flujo	Continuo	
Material	Concreto	Presencia de sólidos	No	
Altura lámina de agua (mt)	--- o ---	Coloración	No	
Área transversal del flujo (mt)	--- o ---	Presencia de grasas	No	
Pozo más cercano (mt)	PMP 17627 - PMP 17612	Presencia de vapores	No

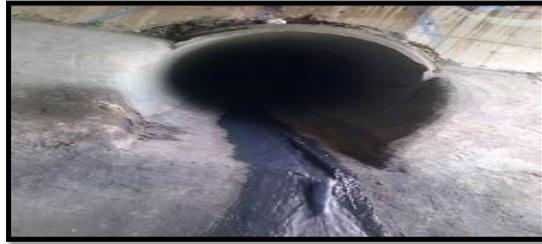
Registro fotográfico de la descarga

Descarga No	63	
Dirección de la descarga	Cl 4G x Cra 66 a Cra 66A (No 66 - 34)	
Cuenca	Río Fucha	
Área Aferente	5	
Margen	Derecha	
Coordenadas	NORTE	ESTE
	4°37'44,2"	74°07'33,9"
Localidad	#N/A	
Uso del suelo		
Tipo de alcantarillado		
Fuente Superficial asociado

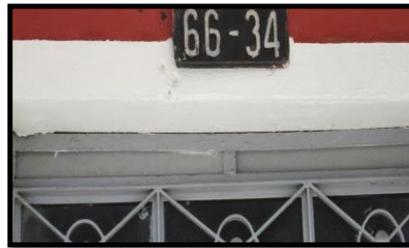
IDENTIFICACIÓN MEDIANTE INSPECCIÓN CON CCTV

Esquema del tramo inspeccionado con CCTV y abscisado de la Conexión Errada, este debe contener el ID de los pozos con el sentido de Inspección con CCTV.

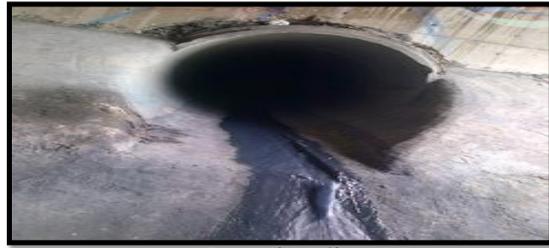
Registro fotográfico

Localización desde pozo	43,4 metros		
				Costado del predio	0		
				Dirección del predio	Cl 4G x Cra 66 a Cra 66A (No 66 - 34)		
				Identificación	63

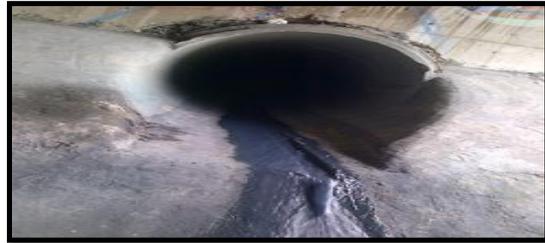
Descarga No	64	
Dirección de la descarga	Cl 4G x Cra 66A a Cra 67 (No 66A Parquadero salud total)	
Cuenca	Río Fucha	
Área Aferente	5	
Margen	Derecha	
Coordenadas	NORTE	ESTE
	4°37'44,2"	74°07'33,9"
Localidad	#N/A	
Uso del suelo		
Tipo de alcantarillado		
Fuente Superficial asociado

CONDICIONES HIDRÁULICAS DE LA DESCARGA		CARACTERÍSTICAS AMBIENTAL	
Tipo de estructura	Tubo	TIPO DE DESCARGA (COMBINADA)	INVIERNO   VERANO
Dimensión	60"	Tipo de Flujo	Continuo
Material	Concreto	Presencia de sólidos	No
Altura lámina de agua (mt)	--- 0 ---	Coloración	No
Área transversal del flujo (mt)	--- 0 ---	Presencia de grasas	No
Pozo más cercano (mt)	--- 0 ---	Presencia de vapores	No

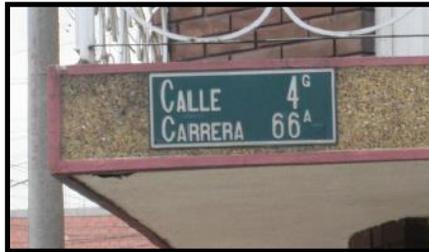
IDENTIFICACIÓN MEDIANTE INSPECCIÓN CON CCVT

Esquema del tramo inspeccionado con CCTV y abscisado de la Conexión Errada, este debe contener el ID de los pozos con el sentido de Inspección con CCTV.

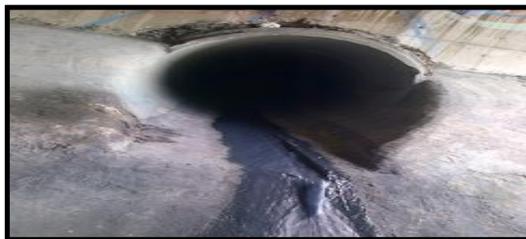
Pozo inicial del tramo		PMP 17612		Pozo final del tramo		PMP 17603	
Localización desde pozo		40,3 metros		Costado del predio		0	
Dirección del predio		Cra 66A a Cra 67 (No 66A Parqueadero sal		Identificación		64
