UTILIZACIÓN DEL MÉTODO PARA LA IDENTIFICACIÓN Y CORRECCIÓN DE CONEXIONES
ERRADAS EN EL SISTEMA DE ALCANTARILLADO DE BOGOTÁ POR LA EAB-ESP

TRABAJO PRESENTADO EN LA MODALIDAD DE PASANTÍA PARA OPTAR AL TÍTULO DE
INGENIERA AMBIENTAL

UNIVERSIDAD DE CUNDINAMARCA
SECCIONAL GIRARDOT
PROGRAMA DE INGENIERÍA AMBIENTAL
FACULTA DE CIENCIAS AGROPECUARIAS
GIRARDOT
2016

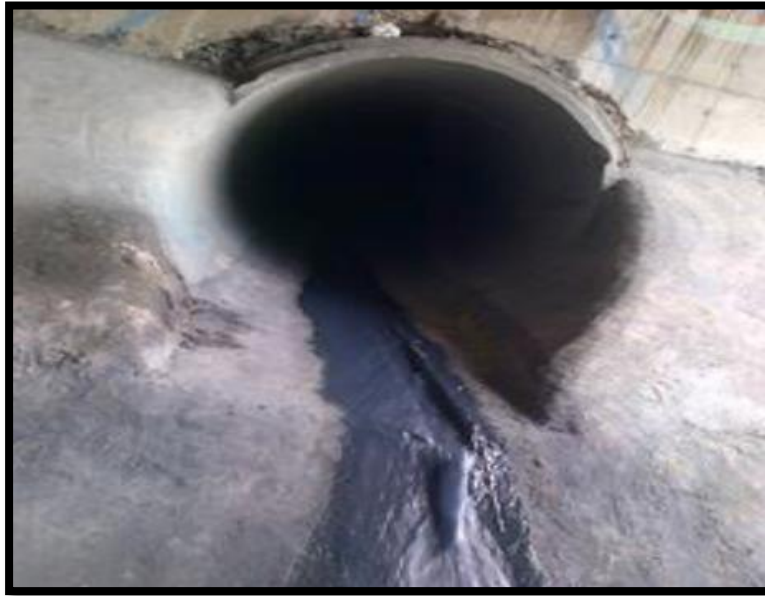
12. pre-inspección, Área Aferente No 5 – Río Fucha.

Dio como resultado un área de tubería pre-inspeccionada de 849,99 mL.

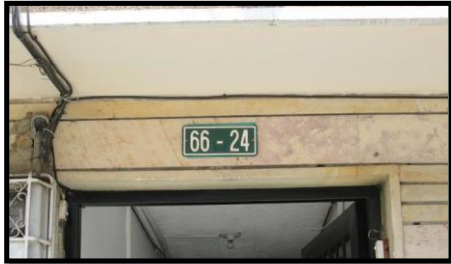
AGUA Y ALCANTARILLADO DE BOGOTÁ		IDENTIFICACIÓN DE USUARIO MAL CONECTADO	
INFORMACIÓN GENERAL DE LA DESCARGA			
Descarga No	62		
Dirección de la descarga	Cl 4G x Cra 66 a Cra 66A (No 66 - 24)		
Cuenca	Río Fucha		
Área Aferente	5		
Margen	Derecha		
Coordenadas	NORTE	ESTE	
	4°37'44,2"	74°07'33,9"	
Localidad	#N/A		
Uso del suelo			
Tipo de alcantarillado			
Fuente Superficial asociado			
CONDICIONES HIDRÁULICAS DE LA DESCARGA		CARACTERÍSTICAS AMBIENTAL	
Tipo de estructura	Tubo	TIPO DE DESCARGA (COMBINADA)	INVIERNO VERANO
Dimensión	60"	Tipo de Flujo	Continuo
Material	Concreto	Presencia de sólidos	No
Altura lámina de agua (mt)	--- o ---	Coloración	No
Área transversal del flujo (mt)	--- o ---	Presencia de grasas	No
Pozo más cercano (mt)	--- o ---	Presencia de vapores	No
INSPECCIONES DE CAMPO			
DIRECCIÓN TRAMO
