TIPO DE DOCUMENTO	Pasantía
--------------------------	----------

PROGRAMA ACADÉMICO	Ingeniería Electrónica
---------------------------	-------------------------------

TÍTULO DEL DOCUMENTO
Gestión de mantenimiento del sistema de respaldo de energía de la clínica belén.

GESTIÓN DE MANTENIMIENTO DEL SISTEMA DE RESPALDO DE ENERGÍA
DE LA CLÍNICA BELÉN

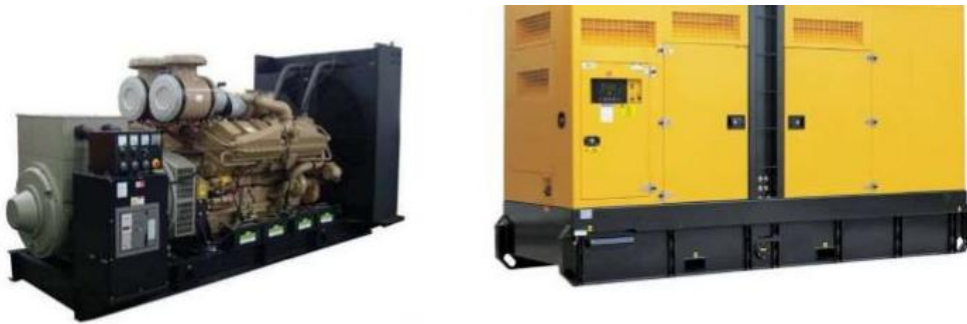
Figura 1. Planta eléctrica

En la Figura 1, (S.A.S., s.f.) se muestra una planta eléctrica con todos sus componentes de forma expuesta a la vibración y ruido y de forma aislada como debe estar para evitar altos índices de ruido y de vibración.

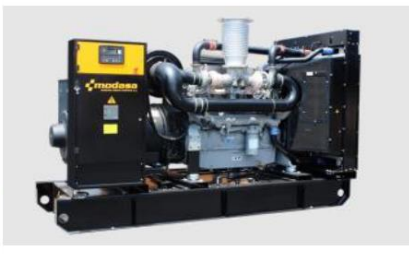
NOMBRE DE REGISTRO		CODIGO - VERSION		
	HOJA DE VIDA TECNOLOGIA E INDUSTRIAL		R-A-GME- 001-V3		
	DOCUMENTO RELACIONADO		FECHA DE ELABORACIÓN		
	PLAN DE GESTIÓN DE TECNOLOGIA		09/05/2016		
PROCESO		FECHA DE APROBACIÓN			
GESTION DE TECNOLOGIA		11/05/2016			
DATOS DE IDENTIFICACION DEL EQUIPO			FOTOGRAFIA		
NOMBRE DEL EQUIPO	PLANTA ELECTRICA (515KVA)

MARCA	PERKINS				
MODELO	HC1434F1				
SERIE	M13L512319				
CODIGO DE INVENTARIO	T0338				
REFERENCIA	N-R				
FABRICANTE	N-R				
REGISTRO INVIMA					
REGISTRO IMPORTACIÓN					
TIPO DE EQUIPO	MOVIL	FIJO			
SERVICIO	GENERAR ENERGIA				
UBICACIÓN	PRIMER PISO				
DESCRIPCION DE COMPONENTES O ACCESORIOS		SERIE		OBSERVACIONES	
MOTOR (STAMFORD)		HC1474F1			
DATOS DE IDENTIFICACION DEL EQUIPO					
FORMA DE ADQUISICIÓN	COMPRA	TRASLADO	PRESTAMO	FECHA DE COMPRA	
	X			FECHA DE RECIBIDO	
FECHA DE INSTALACIÓN				FECHA DE OPERACIÓN	
PROVEEDOR				FABRICACIÓN	
REPRESENTANTE				TELÉFONO

PAIS				GARANTIA	
VIDA UTIL					
CARACTERISTICAS TECNICAS					
CARACTERISTICAS ELÉCTRICAS			OTROS SUMINISTROS		
VOLTAJE (V)	440		AGUA	L/MIN	
CORRIENTE (mA)	612 A		AIRE	LIBRAS	
Nº DE FASES	3		O ₂	LIBRAS	
POTENCIA CONSUMIDA	515 Kw		VACIO	BARES	
FRECUENCIA (Hz)	60		DESAGUE	L/MIN	
FUSIBLE INTERNO	mm		AMP	290	
FUSIBLE EXTERNO	mm		AMP		
CONDICIONES AMBIENTALES					
RESISTENCIA			OHM	TEMPERATURA	
PESO			KG	HUMEDAD	
ÁREA MINIMA			M2	PERIODICIDAD DE MANTENIMIENTO	
NIVEL DE RUIDO			dB	PERIODICIDAD DE CALIBRACIÓN	
OTRA			PROPIO	X ENCARGADO	
			GARANTIA	CONTRATO	
				OTRO	
TIPO DE USO		CLASIFICACIÓN BIOMÉDICA		CLASIFICACIÓN DE RIESGO	
MÉDICO			DIAGNOSTICO	I	
BÁSICO			TRATA Y MANT. DE LA VIDA	IIA	
APOYO			REHABILITACION	IIB	
OTRO	X	PREVENCION		III	
CLASE DE TECNOLOGÍA PREDOMINANTE					
ELÉCTRICO	X	MECÁNICO		HIDRAULICO	
ELECTRONICO		ELECTROMECHANICO	X	NEUMÁTICO	
				VAPOR	
				SOLAR	
RESPONSABLE		INGENIERA JOHANNA GUTIERREZ

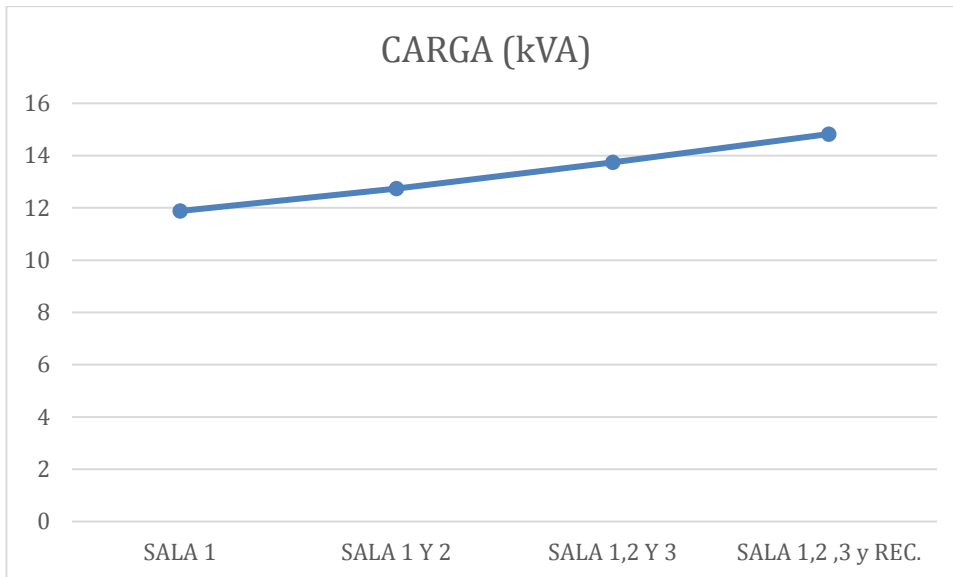
Figura 8. Gráfica de posibles cargas de salas de cirugía

En la Figura 8, se refleja la suma de las cargas de las salas de cirugía y la sala de recuperación. En ella se muestra la posible carga eléctrica de los dispositivos de ese servicio que funcionando en su totalidad tendría un consumo de 14.824 kVA.

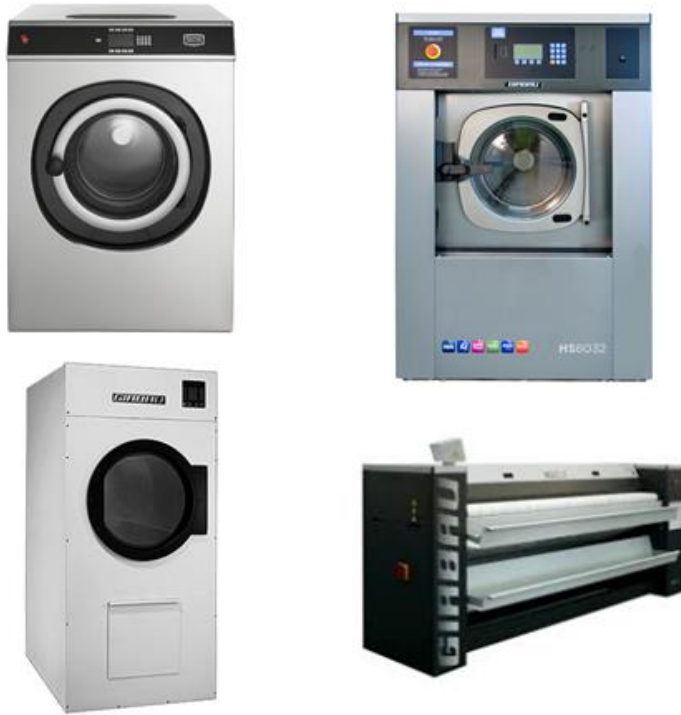
Figura 12. Equipos de lavandería

En la Figura 12, se muestran los equipos instalados en la lavandería de la Clínica Belén, que consta de: dos lavadoras de 24 kg y 32 kg de la marca “girbau”, una secadora y un rodillo, de la misma marca.

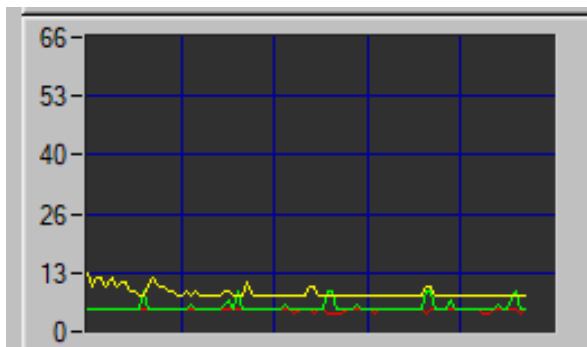
Figura 21. Gráfica de carga de corriente UPS

En la Figura 21, se muestra durante un periodo de tiempo la carga que tiene la UPS. En ella se pueden observar unos picos de corriente en la línea amarilla y verde. Por consiguiente, se deduce que cuando se presentan esos picos de corriente es porque hay un consumo mayor durante poco tiempo, lo que quiere decir que en esas ocasiones se conectaron equipos con las características de consumos de las impresoras láser. De ello resulta necesario decir que lo adecuado es no conectar este tipo de dispositivos ya que puede acarrear dañar las UPS. (Electrica Aplicada , s.f.)

Hay equipos que afectan el funcionamiento de otros y en el peor de los casos los pueden dañar. Es necesario resaltar que las UPS se ven afectadas por las impresoras láser. Por esa razón no se deben conectar las impresoras, debido a que la corriente que requiere la impresora para iniciar es en promedio 7 o más veces de la que requiere. En pocas palabras conectar una impresora láser a una UPS puede sobrepasar la capacidad de la misma y dañarla.

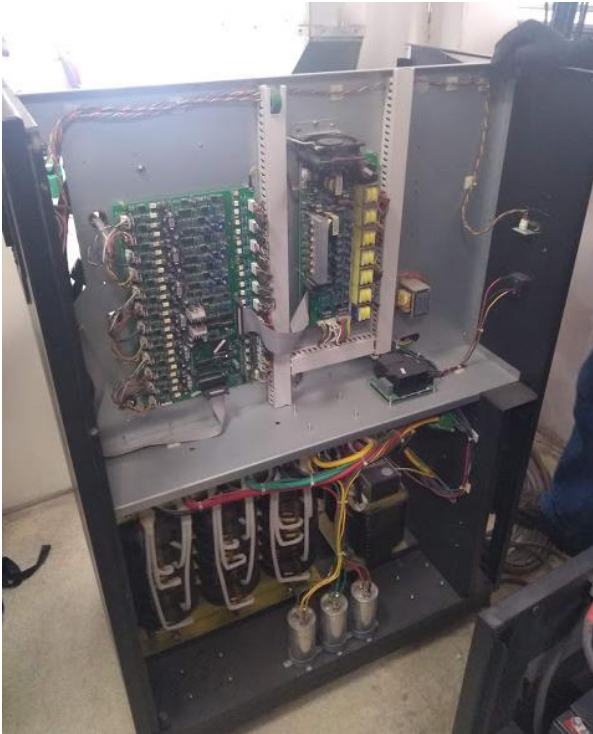
Anexo 3. Ejecución mantenimiento preventivo de UPS powest titan 40 KVA

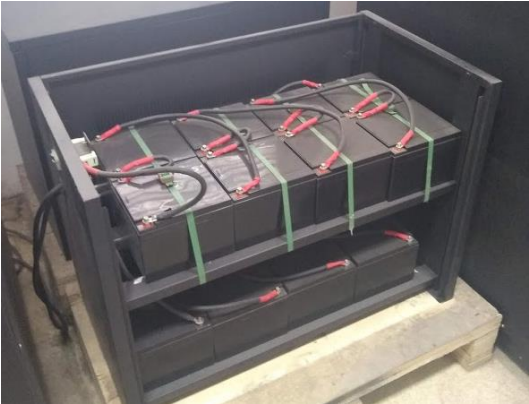
Anexo 4. Banco de baterías de UPS powest titan

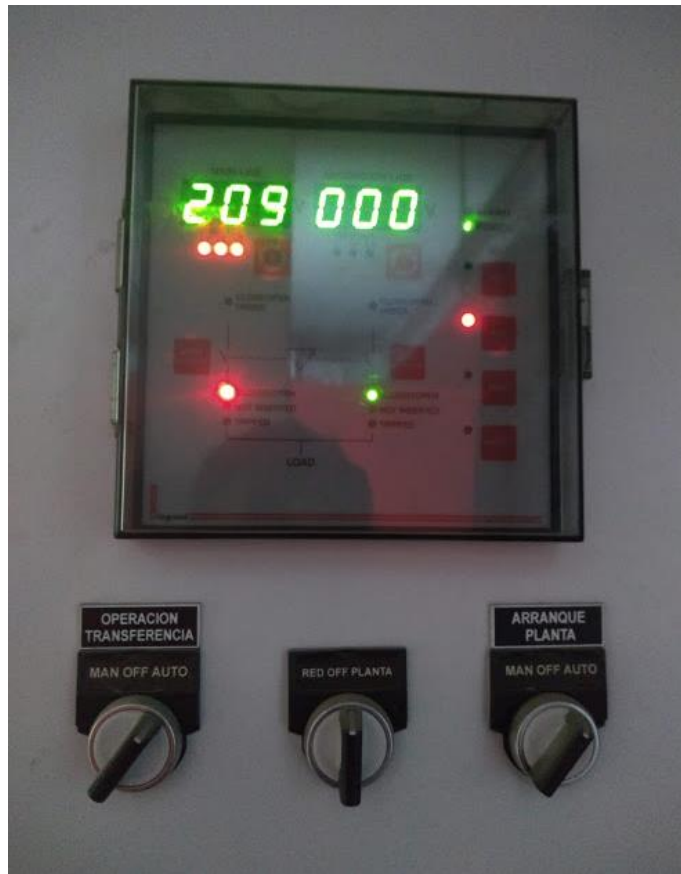
Anexo 5. Tablero de transferencia automática clínica belén

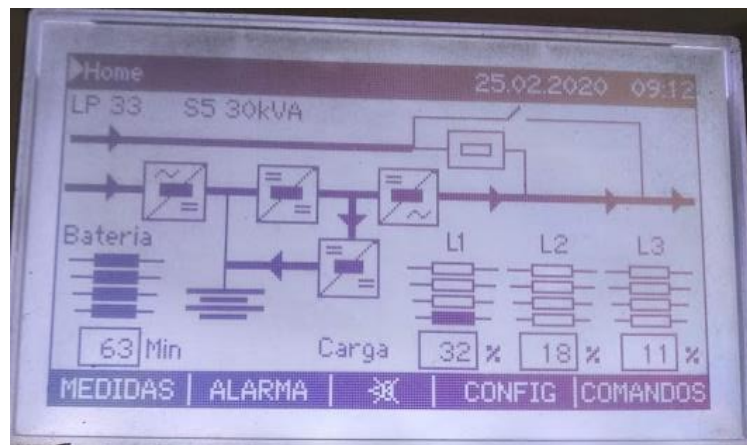
Anexo 6. Pantalla principal UPS G.E.

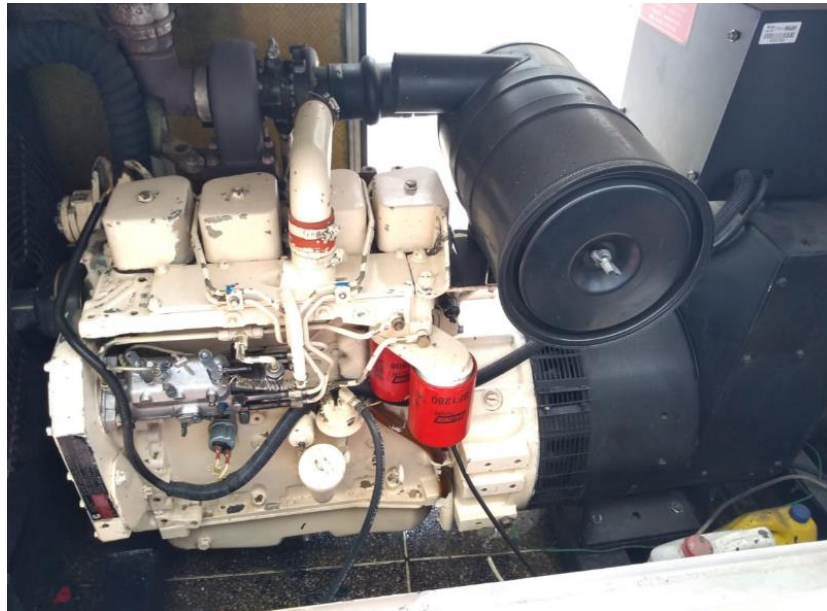
Anexo 8. Motor planta eléctrica sala de urgencias
