UNIDAD REGIONAL	Seccional Girardot
TIPO DE DOCUMENTO	Trabajo De Grado
FACULTAD	Ciencias Agropecuarias
NIVEL ACADÉMICO DE FORMACIÓN O PROCESO	Pregrado
PROGRAMA ACADÉMICO	Ingeniería Ambiental

TÍTULO DEL DOCUMENTO
ESTUDIO DE LOS COMPONENTES SOCIOECONÓMICOS Y LA CALIDAD DEL AGUA DE LA QUEBRADA LA LEJÍA (ARBELÁEZ, CUNDINAMARCA -2018)

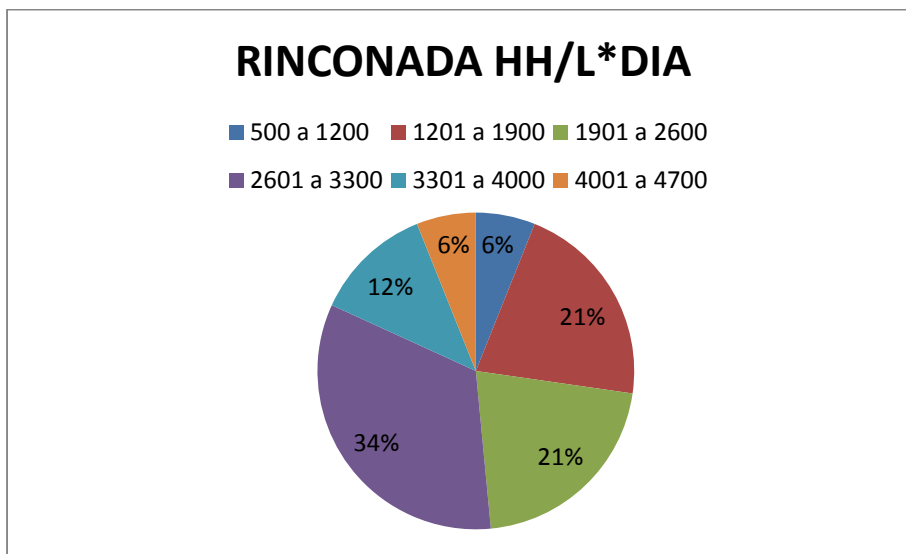
La huella hídrica es un indicador que define el volumen total de agua dulce usado para producir los bienes y servicios producidos por una empresa, o consumidos por un individuo o comunidad (Ojeda, 2000). La huella hídrica que arroja de las personas encuestadas nos establece que para la Rinconada un 34% consumen de 26001 A 3300 litros* día, seguida de un 21% que consume 1201 a 1900 y un porcentaje igual 1901 a 2600 litros *día como se muestra en la gráfica 13.

Gráfica 13. Huella Hídrica del barrio la Rinconada

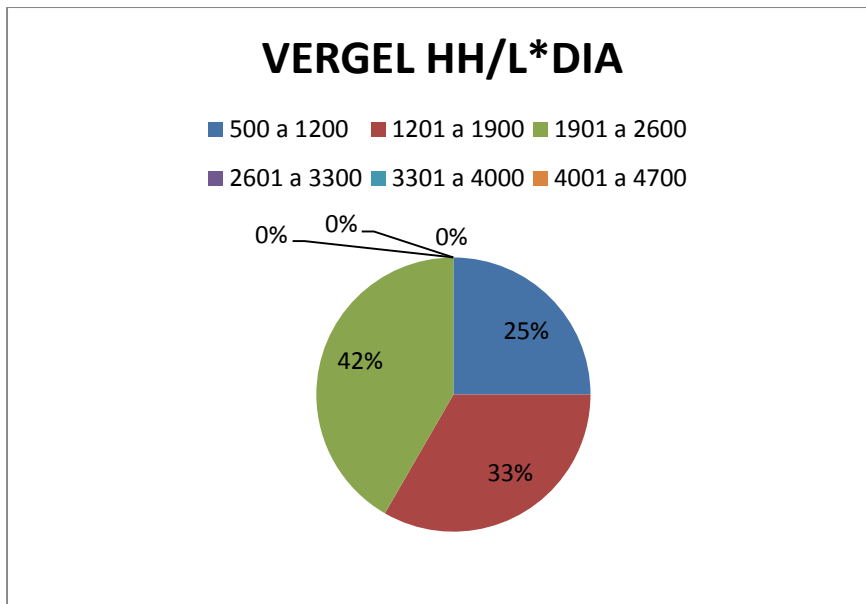
Gráfica 14. Huella hídrica barrio Vergel

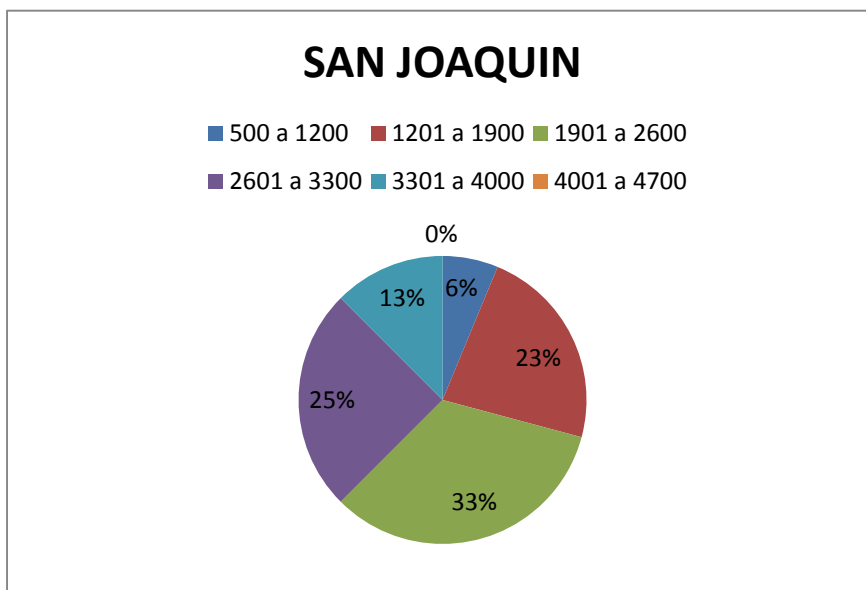
Grafica 15. Huella Hídrica del barrio San Joaquín

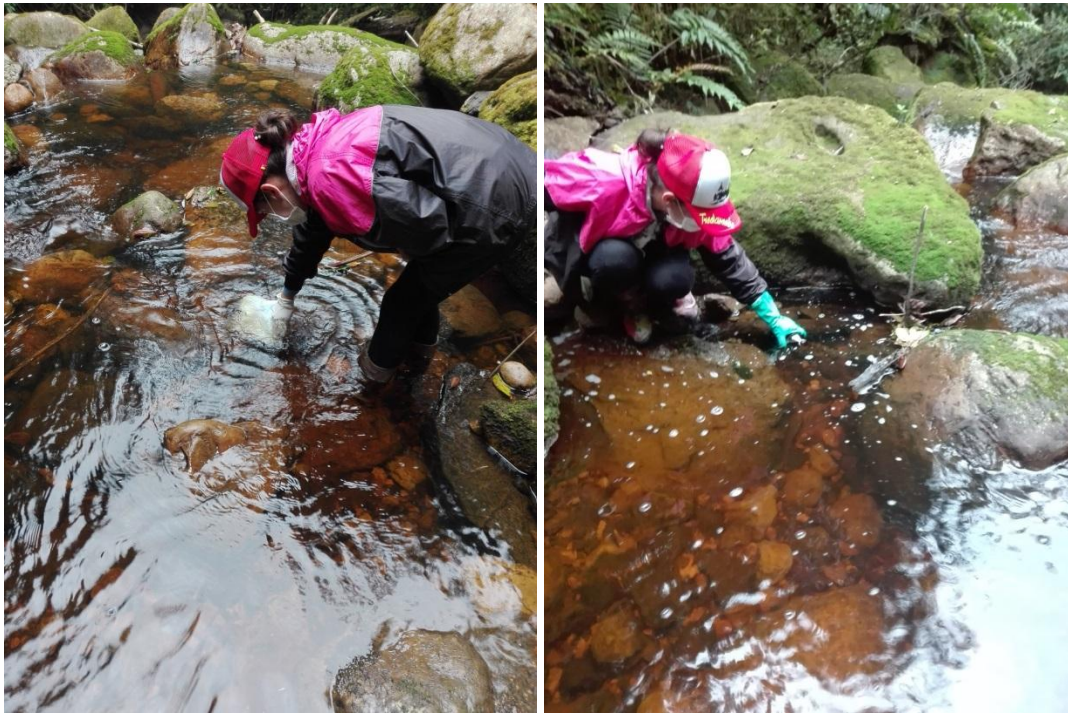
Toma de muestras parámetros físicos, químico y microbiológico estación 1

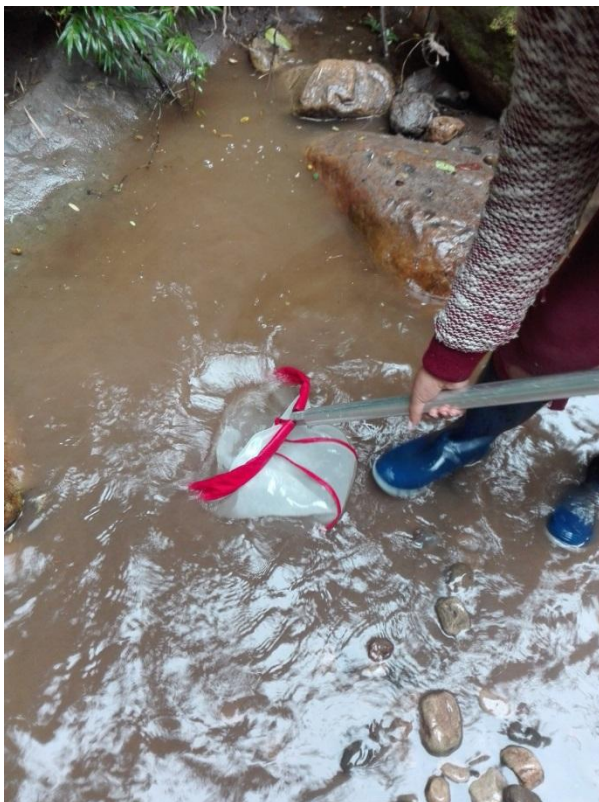
Colecta Macroinvertebrados estación 1

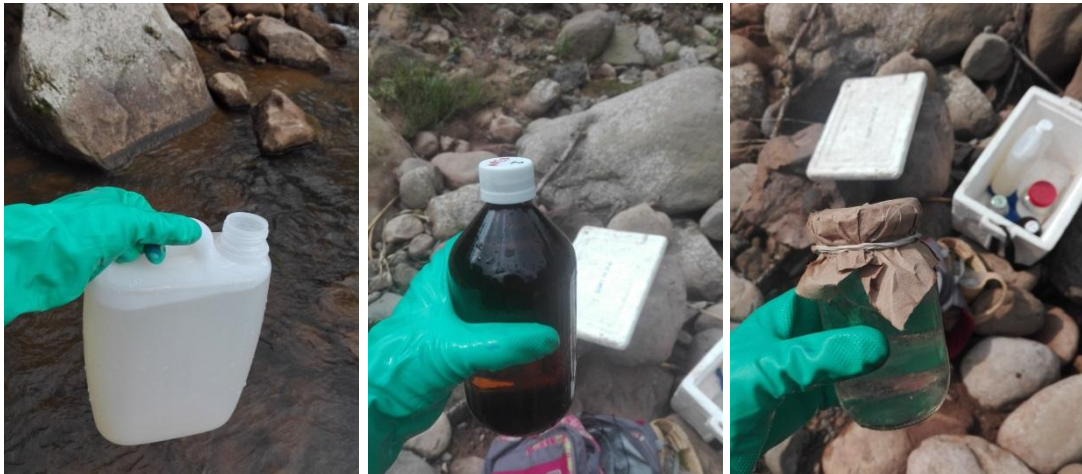
Muestras parametros físicos químicos y microbiológicos estación 2

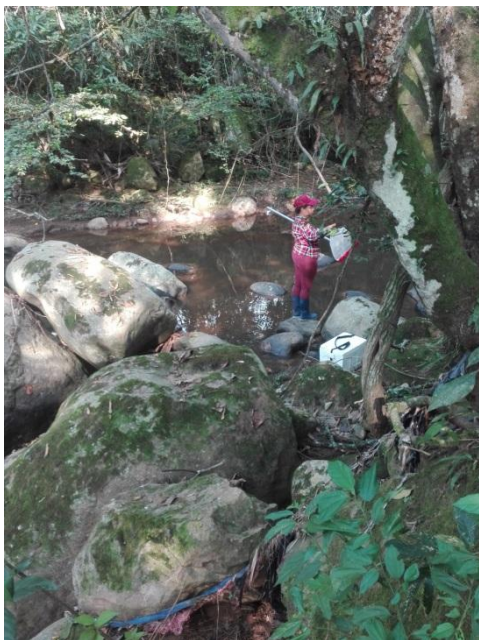
Colecta macroinvertebrados estación 3
